# LOS ALICATADOS DEL PALACIO MUDÉJAR EN EL REAL ALCÁZAR DE SEVILLA

UN PRIMER ANÁLISIS VISUAL<sup>1</sup>

Alfonso Pleguezuelo

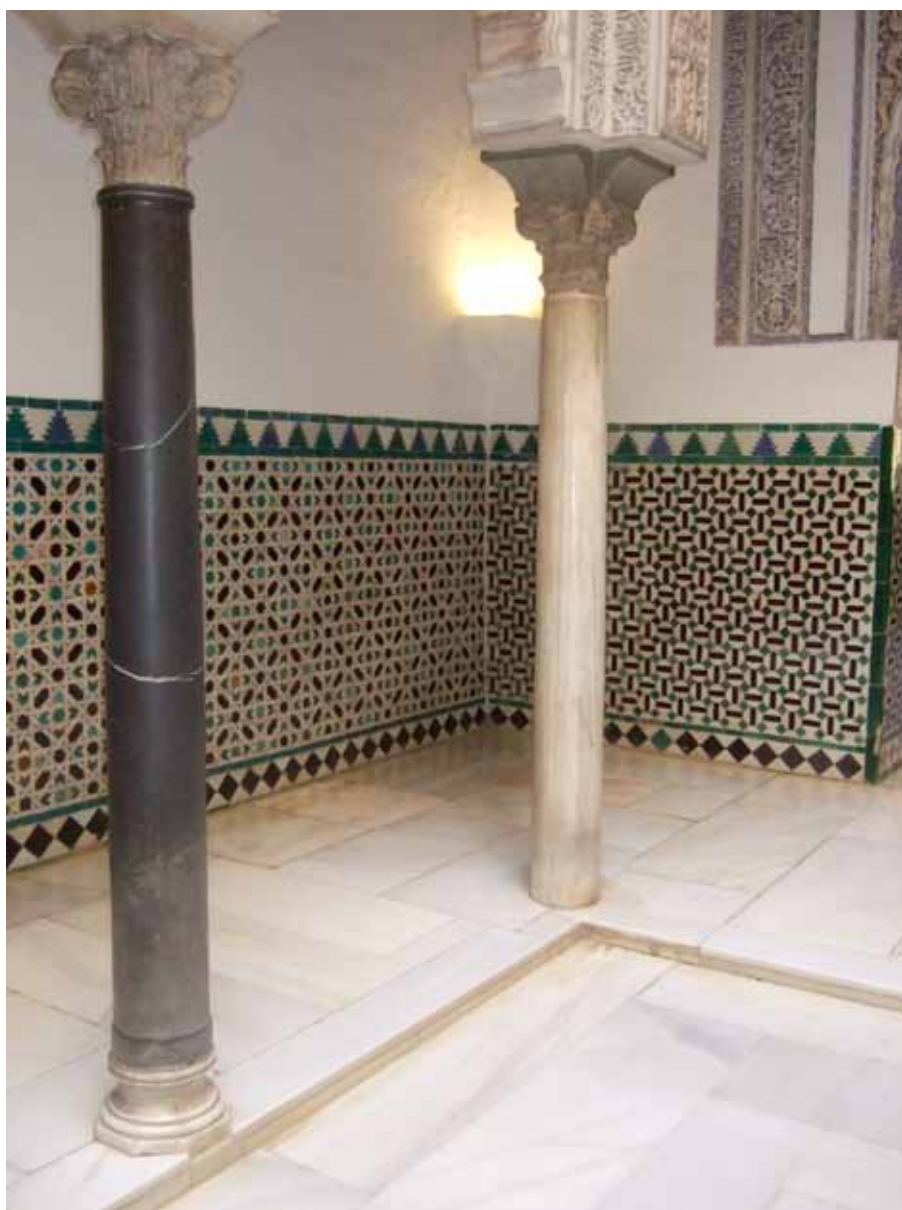
Fig. 2.  
Patio de las Muñecas. Real Alcázar. Foto: Ana Pleguezuelo.

abiertas en su eje lo que provoca intercolumnios de dimensiones diferentes. También rige este mismo principio de disimetría en la elección de los motivos de los alicatados de este pequeño patio pues ni los fondos ni los rodapiés son siempre iguales sino diferentes en dos partes simétricas del patio, divididas a veces por sus ejes diagonales y a en ocasiones por un eje transversal trazado en su anchura menor. Sólo el motivo de remate unifica todo el peristilo. En suma, durante los siglos medievales de nuestro arte mudéjar, la simetría no era un valor tan absoluto como en el arte clásico. Más bien parece como si la disimetría no se interpretara como *falta de unidad estética* sino como *testimonio de riqueza formal*<sup>11</sup> (Fig. 2).

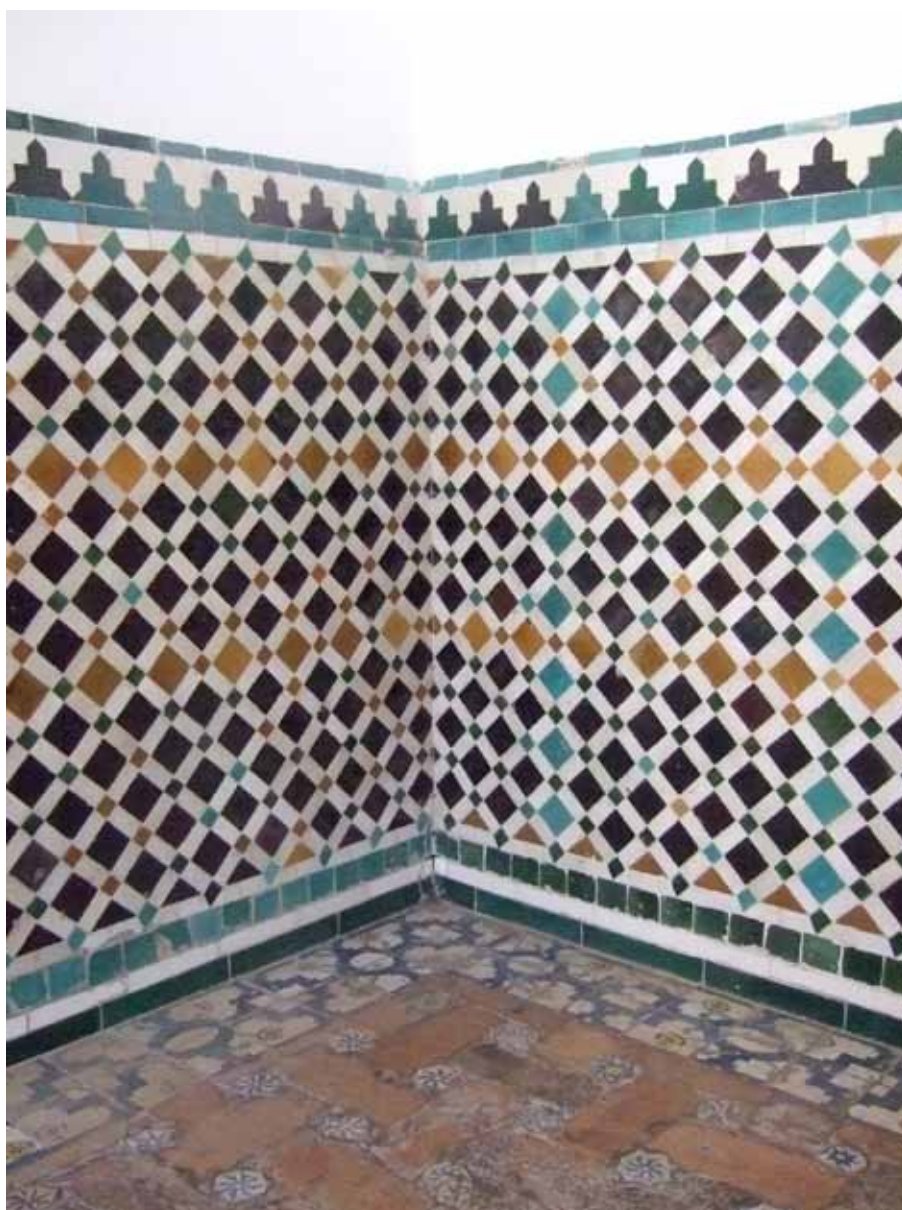
Fig. 4. Sala del techo de los Reyes Católicos. Real Alcázar. Foto: Ana Pleguezuelo.

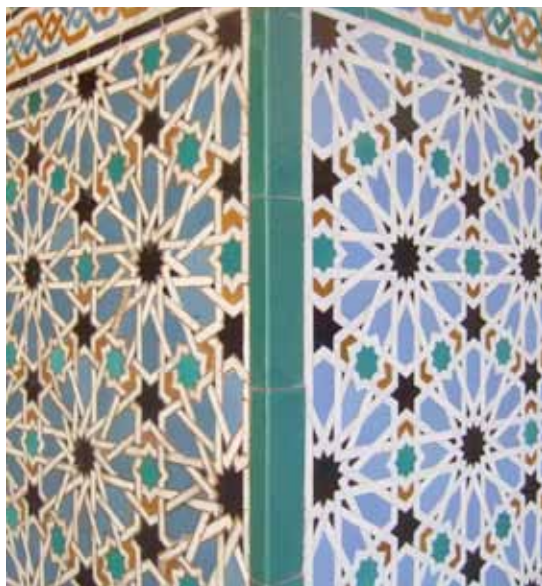
Fig. 5.  
Patio de las Doncellas. Real  
Alcázar. Foto: Ana Pleguezuelo.

La forma geométrica de los aliceres es obtenida en cada momento histórico con la ayuda de las técnicas que el artesano tiene a su alcance por lo que el nivel de precisión del instrumento de corte puede ofrecer resultados muy diferentes<sup>23</sup>. Los cortes manuales realizados durante la Edad Media produjeron obras de una sorprendente precisión pero nunca de la exactitud milimétrica que permite la maquinaria industrial contemporánea. Por tanto, ha sido posible diferenciar los zócalos ejecutados con cortes tradicionales de aquellos realizados por procedimientos industriales. (Fig. 5)

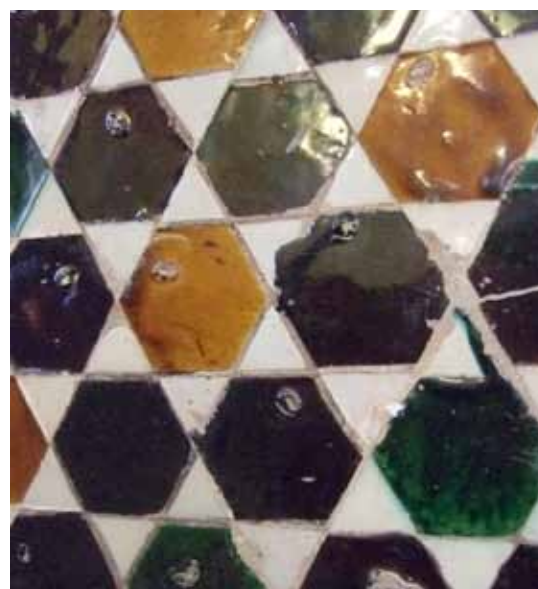
Fig. 7.  
Salón de sevillanos. Real Alcázar.  
Foto: Ana Pleguezuelo.

En la Sala de Sevillanos, colateral a la de Embajadores, los zócalos están formados por alicatados muy sencillos que combinan piezas hexagonales y triangulares pero uno de sus lienzos no está formado por aliceres, en estricto sentido, sino por imitaciones de los mismos hechas con azulejos de cuerda seca hendida. Se trata de azulejos de forma romboidal, en cuyo interior se marcan, dibujan y colorean tales triángulos y hexágonos, es decir, se imitan, los mencionados aliceres. En cada azulejo aparecen cuatro hexágonos y ocho triángulos (Fig. 7). La diferencia con los originales es apenas perceptible a cierta distancia pero, vistos se cerca, se aprecian no sólo las hendiduras y pinceladas de ese peculiar procedimiento sino, incluso, las huellas de arranque de los tripodes separadores durante la cocción, habituales en este tipo de azulejos<sup>24</sup>. Por este dato técnico y por otros elementos de juicio, podemos

afirmar que es muy posible que estas piezas fuesen realizadas en la primera mitad del siglo XVI cuando, en lugar de abordar la compleja tarea de cortar aliceres, se decidió su imitación por este procedimiento más simple y barato entonces dominado en más de un taller de la ciudad. Muy probablemente fueron hechos como encargo especial ya que éste es el único lugar en que se han localizado piezas con tal diseño y características.

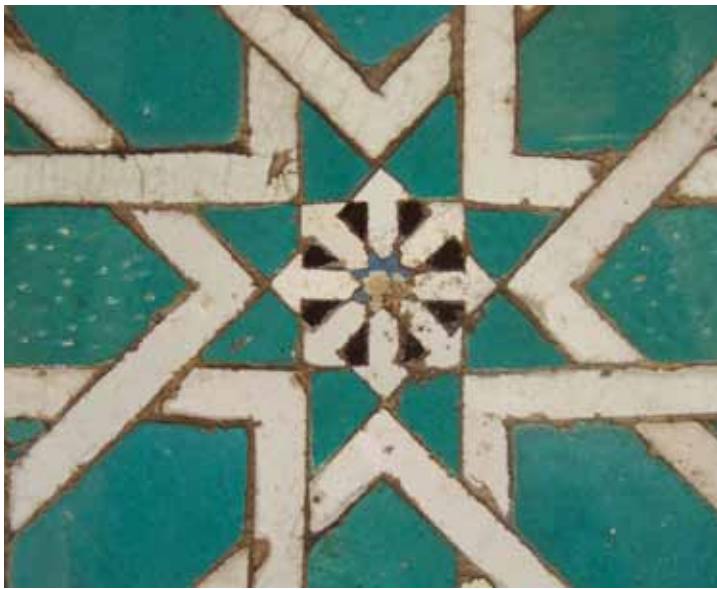
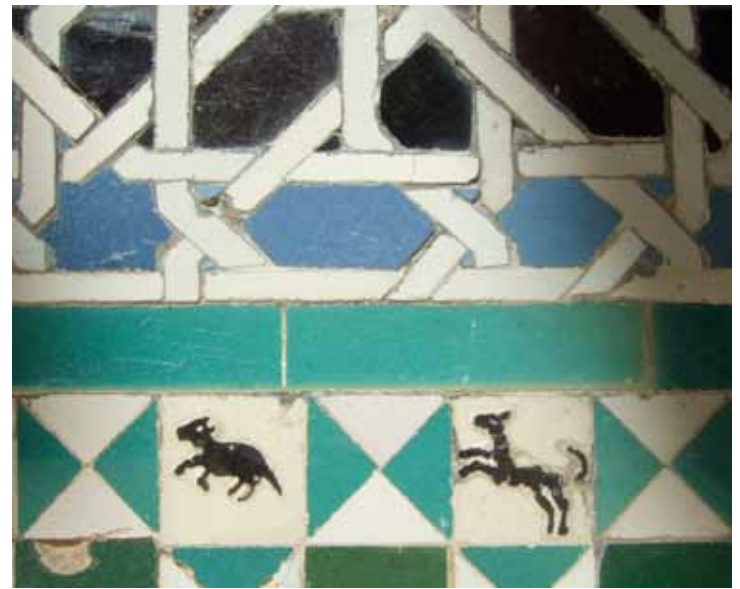
Un curioso hecho relacionado con el tamaño de los aliceres parece asociarse a los alicatados que consideramos del siglo XIV. Se trata de varios sinos o estrellas, halladas en los rodapiés del Patio de las Doncellas y en el alfeizar de la ventana de la Sala de Audiencias, que están formadas por 32 minúsculos aliceres cada una de ellas (Fig. 8). También hemos detectado en los rodapiés del patio citado tres pequeñas figuras de animales, embutidas en otros aliceres, detalles todos ellos de discutible interpretación pero técnicamente muy virtuosos y en los que el artesano parece que puso a prueba su destreza (Fig. 9). Es posible

que estos «discretos alardes» fueran una manera de firmar la obra en un periodo en que tal gesto de autoestima no debió estar bien considerado. Estas demostraciones no aparecen, sin embargo, en otras partes del conjunto; ni siquiera en aquellas que, imitando literalmente los diseños originales, evidencian haber sido fabricadas con procedimientos industriales que hubieran facilitado operaciones de este tipo.

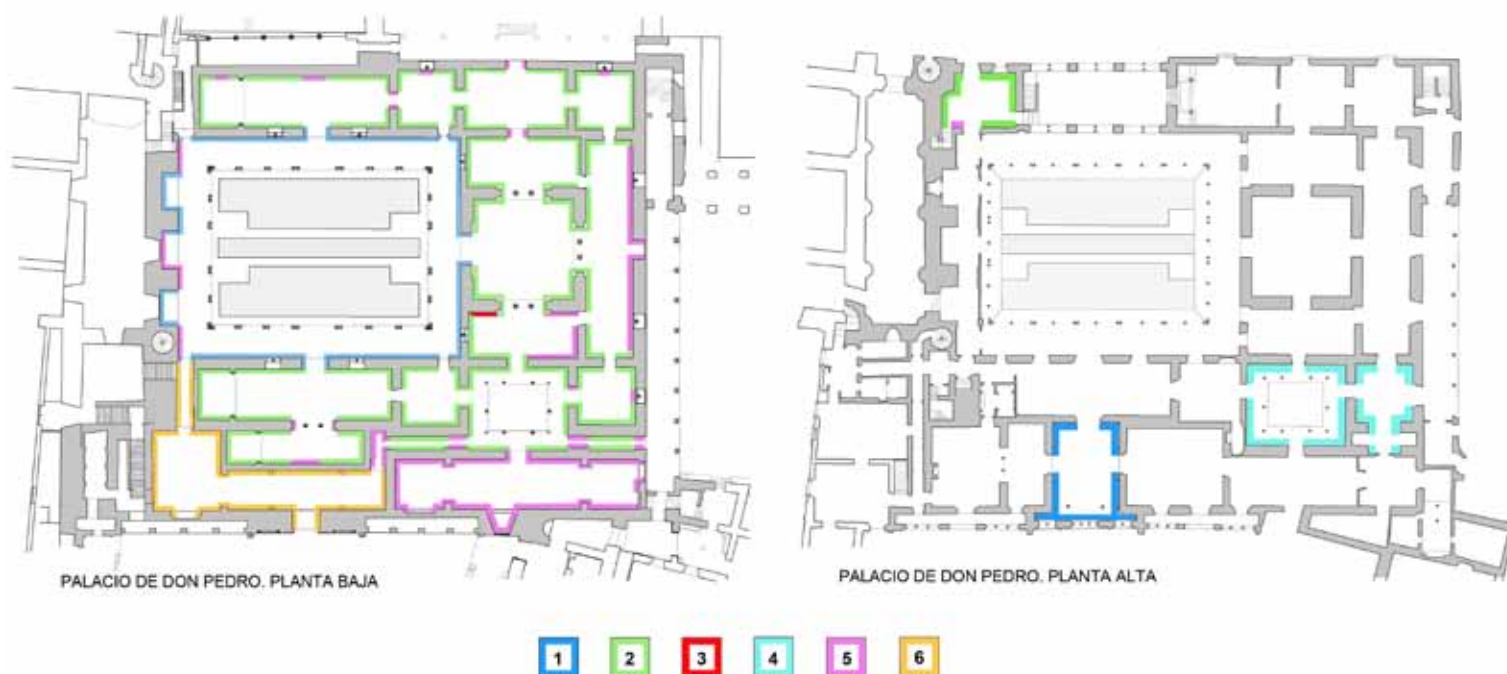
**Fig. 10.** Palacio Mudéjar. Real Alcázar. Plantas baja y alta con indicación de fases de construcción de los zócalos de alicatados. Cortesía de Sebastián Fernández. Fases: 1. Alicatado (Siglo XIV); 2. Alicatado (Siglo XV) ¿Ferrán Martínez Guijarro?; 3. Azulejo de cuerda seca (Siglo XVI); 4. Alicatado. Manuel Montaña (1856); 5. Alicatado (1894-1896); 6. Alicatado (1905).

En una primera fase parece que fueron revestidas de alicatados, en la planta baja, las galerías del Patio de las Doncellas y tal vez el Salón de embajadores revistiéndose en planta alta la Sala de Audiencias (Fase 1).

Parece haberse emprendido en el siglo XV una operación general de revestimiento en todas las habitaciones que rodean el Patio de las Doncellas, incluyendo el patio de las Muñecas (Fase 2). Algunas partes de esta intervención tuvieron remociones en el siglo XVI cuando se hacen los azulejos de cuerda seca que imitan alicatados (Fase 3). Finalmente, al adaptarse las habitaciones de planta alta a residencia de la reina Isabel II fue encargado el zócalo de alicatados de los cuartos altos de la Reina a Manuel Montaña, en 1856 (Fase 4). El proceso de deterioro de los zócalos de planta baja condujo, por iniciativa de José Gestoso, a emprender una importante operación de reposición de aquellos paños completos que habían llegado a fines del siglo XIX en un estado lamentable. En esta operación se hacen los de las tres habitaciones del Cuarto del Príncipe y se reponen piezas sueltas, algunos paños completos y fragmentos de los mismos, especialmente en el lado oriental del Patio de las Doncellas y en los vanos que habían sido abiertos en las estancias de planta baja y ahora recuperan su supuesta dimensión original (Fase 5). Finalmente en 1905 se fabrica el revestimiento del vestíbulo de entrada (Fase 6).

- 30 La ejecución técnica de los planos en que se reflejan estas fases y constituyen la Fig. 10 la debo a la generosidad y cortesía del historiador y restaurador Sebastián Fernández.
