BAELO

100 AÑOS DE ARQUEOLOGÍA,
100 IMÁGENES PARA LA MEMORIA

Teatro, detalle de restauración, 1978

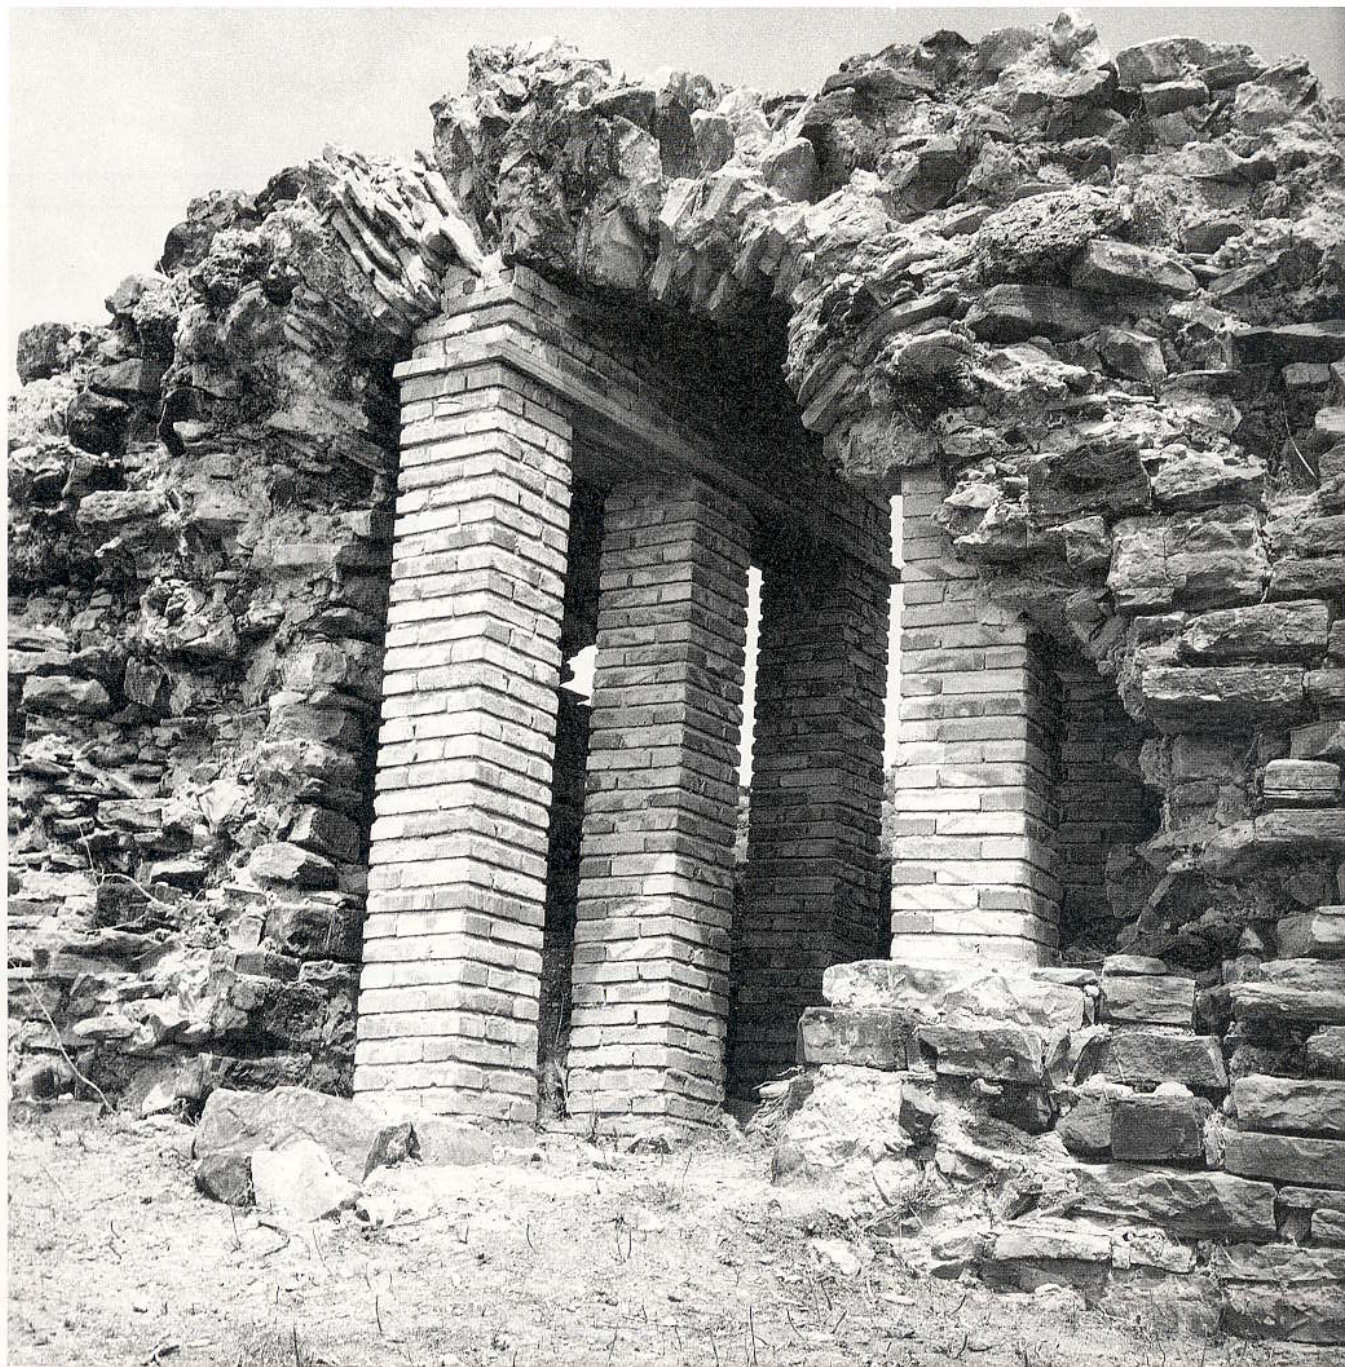
© Archives Casa de Velázquez, n° inv. 00482.1 (negativo). Foto: Michel Ponsich (junio de 1978).

La foto, inventariada como de junio de 1978 y cuyo autor fue M. Ponsich, ofrece el aspecto que tenía una de las bóvedas del teatro de *Baelo Claudia* tras las obras realizadas en 1973 por la empresa de Don Juan Becerra, con fondos del Ministerio de Educación Nacional, de las que fui arquitecto director, contando con los aparejadores Don Manuel Mendoza Muñoz y Don Ramón Queiro Filgueira. Puede observarse que el resultado fueron unos apoyos ortopédicos para sujetar una bóveda por la clave, ya que no se consideró conveniente acometer obras más duraderas, pues, entre otras cosas, hubieran necesitado algún investigación previa; no fueron los únicos apeos instalados: en otros puntos del edificio, donde se consideró adecuado, pusimos otros similares igual de baratos, con ladrillo y madera, cuyo carácter y apariencia de provisionalidad fueron obvios. En otros lugares del yacimiento hicimos lo mismo, ya que ni los medios ni las circunstancias estaban para mayores alardes.

El teatro había sido excavado en 1919 y permaneció en completo abandono durante cincuenta años, durante los que sirvió como cantera, pero también fue ocupado por viviendas e incluso volvieron los corrales de ganado, de tal manera que nuevamente se fue cubriendo de tierra. Al comienzo de los años setenta se pudo dejar expedito, siendo necesario apear las partes ruinosas, como acredita la foto y el párrafo precedente. Fue de nuevo excavado en 1978 y 1979, de manera que quizás la imagen formó parte de la documentación reunida para estas últimas intervenciones, publicadas en varios artículos entre 1980 y 1990. En momentos posteriores se realizaron nuevas y reveladoras investigaciones, así como importantes restauraciones y consolidaciones de carácter definitivo, que han dado un panorama visual y científico muy diferente de las ruinas del teatro, como acredita la publicación citada al final de esta página. Conviene señalar que éste es quizás el edificio cuya valoración cronológica y arqueológica más se ha modificado en función de las propias investigaciones; no debemos olvidar que, además, es la única parte de las ruinas que tiene una utilidad directa, como local de espectáculos teatrales.
