Restauración de un  
mosaico romano.  
Caracterización y análisis  
constructivo

PH51 - Diciembre 2004

El presente artículo aborda un breve análisis de la intervención realizada para restaurar el mosaico encontrado en la excavación de la Plaza del Picadero de Écija (Sevilla) y la caracterización de los materiales que conforman el mismo. El estudio se ha llevado a cabo con la finalidad de documentar plenamente el mosaico, aportando todos los datos de carácter arqueométrico de interés para el exhaustivo conocimiento del mismo. Igualmente se ofrece información de cara a la puesta en valor de elemento y análisis de posibles actuaciones futuras sobre el mismo.

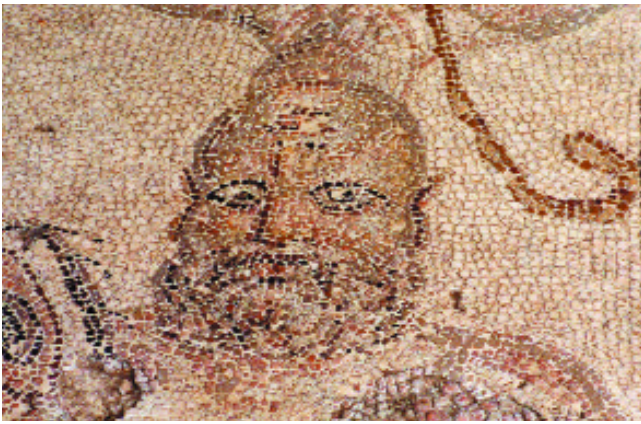
2

2. Detalle de la lectura del mosaico con imagen de anciano

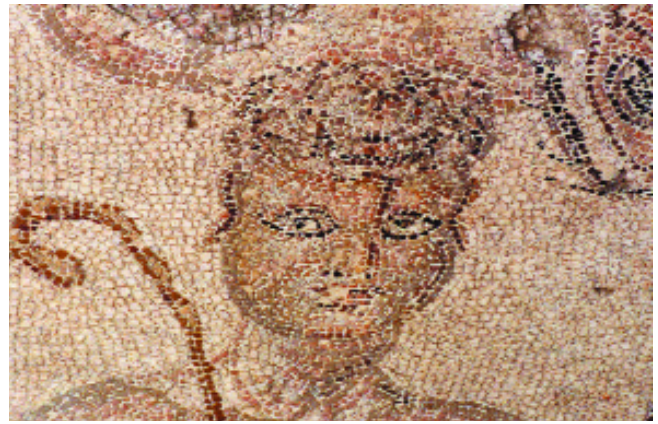
3

3. Detalle de la lectura del mosaico con imagen de joven

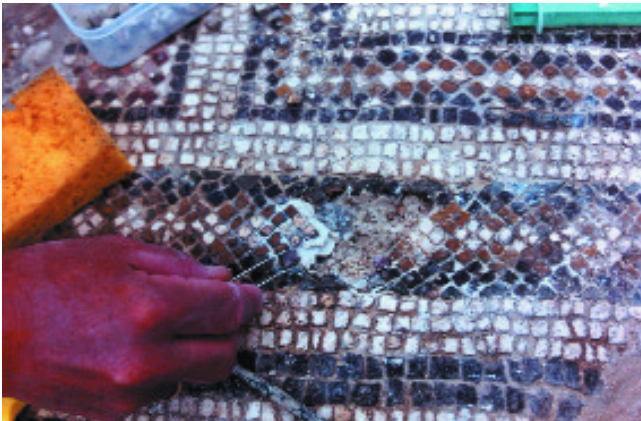
4. Reintegración de teselas

Durante el proceso de limpieza de los rellenos de tierra, aparecieron algunos fragmentos perdidos inicialmente. Se encontraron igualmente numerosas teselas al remover los bordes del mosaico. Estas teselas, tras ser limpiadas y clasificadas, se han utilizado para reintegraciones en pequeñas lagunas (Fig. 4 y 5).

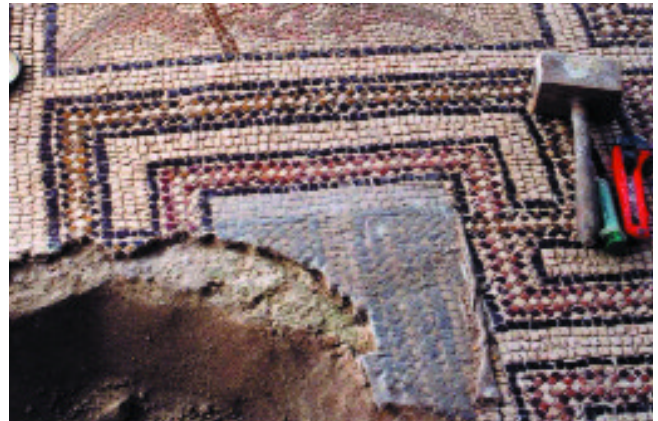
5

5. Imagen general durante la intervención en la que se aprecia el rejuntado de los bordes

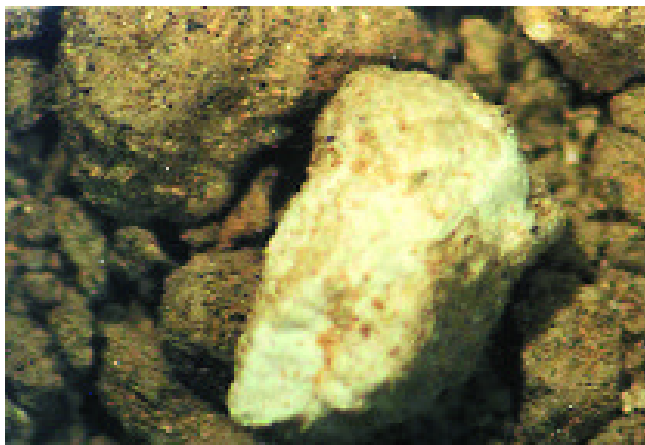
9

9. Fotografía tomada con lupa binocular correspondiente a la muestra de suelo en la que se puede apreciar la presencia de granos de carbonato de calcio de color blanco procedentes de la adición de cal al suelo con la finalidad de estabilizarlo

La muestra del suelo está compuesta por carbonato de calcio, cuarzo, feldespatos y minerales de la arcilla. Como es lógico por su naturaleza, en esta muestra ha disminuido el contenido de carbonato de calcio y ha incrementado el contenido de arcillas (Fig. 9).

El análisis mediante lupa binocular de las muestras ha ofrecido una información interesante acerca de la textura de los conglomerados así como de la tipología macroscópica de los áridos. Como detalles más significativos se destacan características de las muestras M-3 y S, presencia de nódulos arcillosos y granos carbonatados respectivamente (Fig. 8 y 9).
