Investigación interdisciplinar sobre pinturas murales (s. XV-XVI) en la Iglesia de “Nuestra Señora de las Nieves” (La Rinconada, Sevilla): caracterización de materiales y estudio de alteraciones

Antonio Ruiz-Conde, M^a Angeles González Godoy y Pedro José Sánchez-Soto

Instituto de Ciencia de Materiales de Sevilla, centro mixto Consejo Superior de Investigaciones Científicas (CSIC)- Universidad de Sevilla

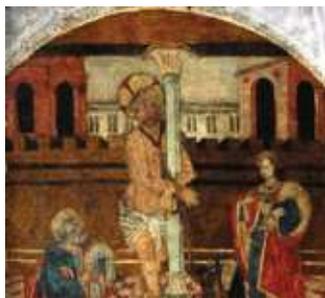
FOTO 25. Fuente: Antonio Ruiz-Conde. Vista general de la Pintura Mural restaurada.

El criterio que se adoptó fue remover las pinturas murales más recientes (con una datación aproximada por características formales en la primera mitad del siglo XVI) debido a su estado de deterioro y restaurar las más antiguas (siglo XV). Con ello, se definió la figura de un Cristo atado a la columna (foto 29), flanqueado por la figura de San Pedro a la izquierda, portando un lienzo de tela oferente, y San Juan a la derecha, que porta un cáliz del cual sale una figura más pequeña en forma de dragón, con la figura de dos donantes arrodillados (fotos 25 y 26), sin que se hayan podido identificar todavía, así como la propia autoría de la pintura mural.

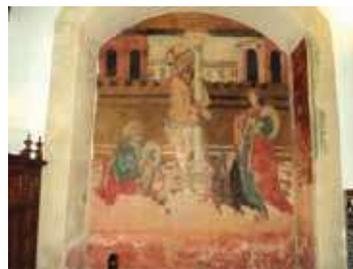
FOTO 26. Fuente: Antonio Ruiz-Conde. Vista general de la Pintura Mural y de la hornacina que la contiene, una vez restaurada.

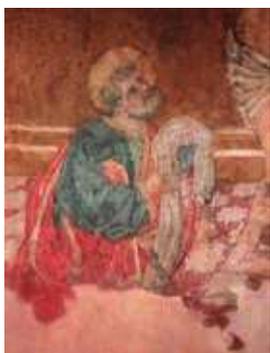
FOTO 27. Fuente: Antonio Ruiz-Conde. Imagen de San Pedro en la Pintura Mural restaurada

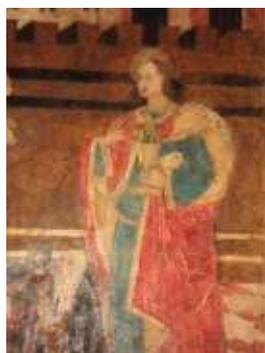
FOTO 28. Fuente: Antonio Ruiz-Conde. Imagen de San Juan y las figuras de dos donantes en la Pintura Mural restaurada

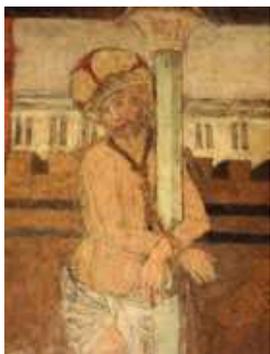
FOTO 29. Fuente: Antonio Ruiz-Conde. Imagen de Cristo atado a la columna en la Pintura Mural restaurada

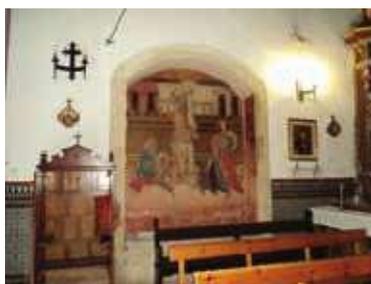
FOTO 30. Fuente: Antonio Ruiz-Conde. Vista general de la Pintura Mural, expuesta e integrada en la iglesia para el culto, una vez restaurada.
