## | La materialidad en la arquitectura del Movimiento Moderno:

Investigación teórica y constructiva: caracterización de la envolvente

Theoretical and constructive research: Envelope characterisation

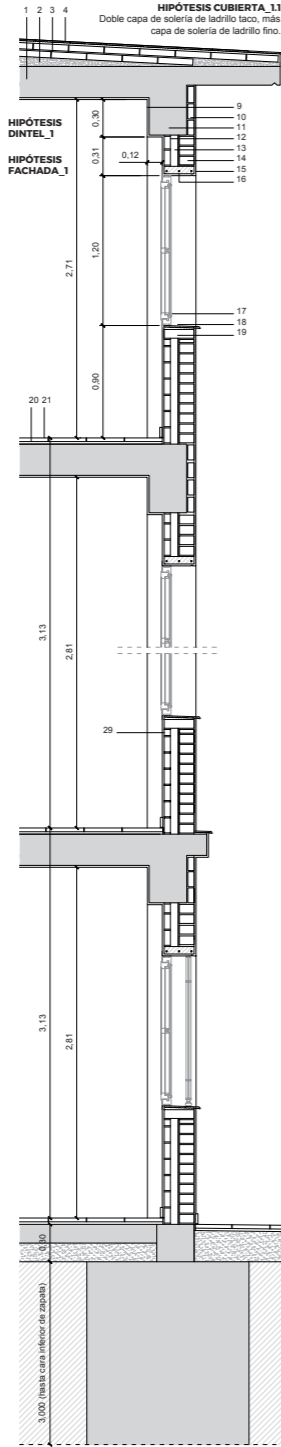
\* Elementos añadidos al proyecto original, visibles en la cubierta de los bloques de 4 plantas (Plaza de Riofrio 12, bloques 05, 06).

\*\* Espesores de ladrillo coriano de 4,5-5/ 5,5 cm.

**ESTADO ORIGINAL.**  
Restitución de la sección constructiva del proyecto original, a partir de la planimetría y la memoria constructiva recabadas, cotejadas mediante levantamiento y toma de datos in situ.

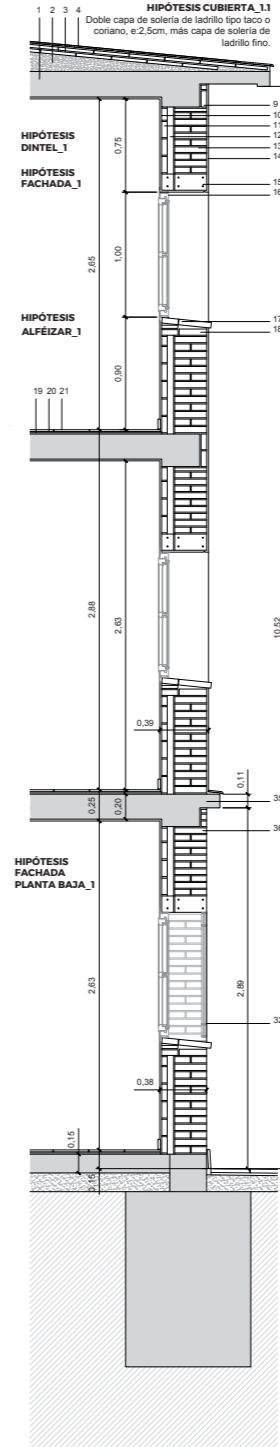
- Cornisa mediante recrecido de la viga de borde, rematada en pieza de ladrillo cerámico fino, de espesor 1,2-1,5cm.
- Hoja exterior de cerramiento y muro de carga, de un pie de fábrica de ladrillo macizo cerámico compensado visto de 25,5 x 13 x 4,5cm.

**ESTADO ORIGINAL.**  
Restitución de la sección constructiva del proyecto original, a partir de la planimetría y la memoria constructiva recabadas, cotejadas mediante levantamiento y toma de datos in situ.

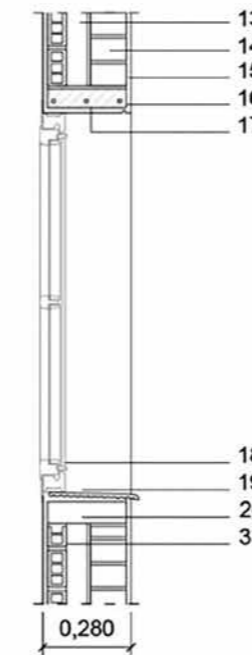
HIPÓTESIS DINTEL\_1  
HIPÓTESIS FACHADA\_3

Hipótesis realizada para la solución del dintel de ventana.  
Véanse las figuras de las págs. 208-209

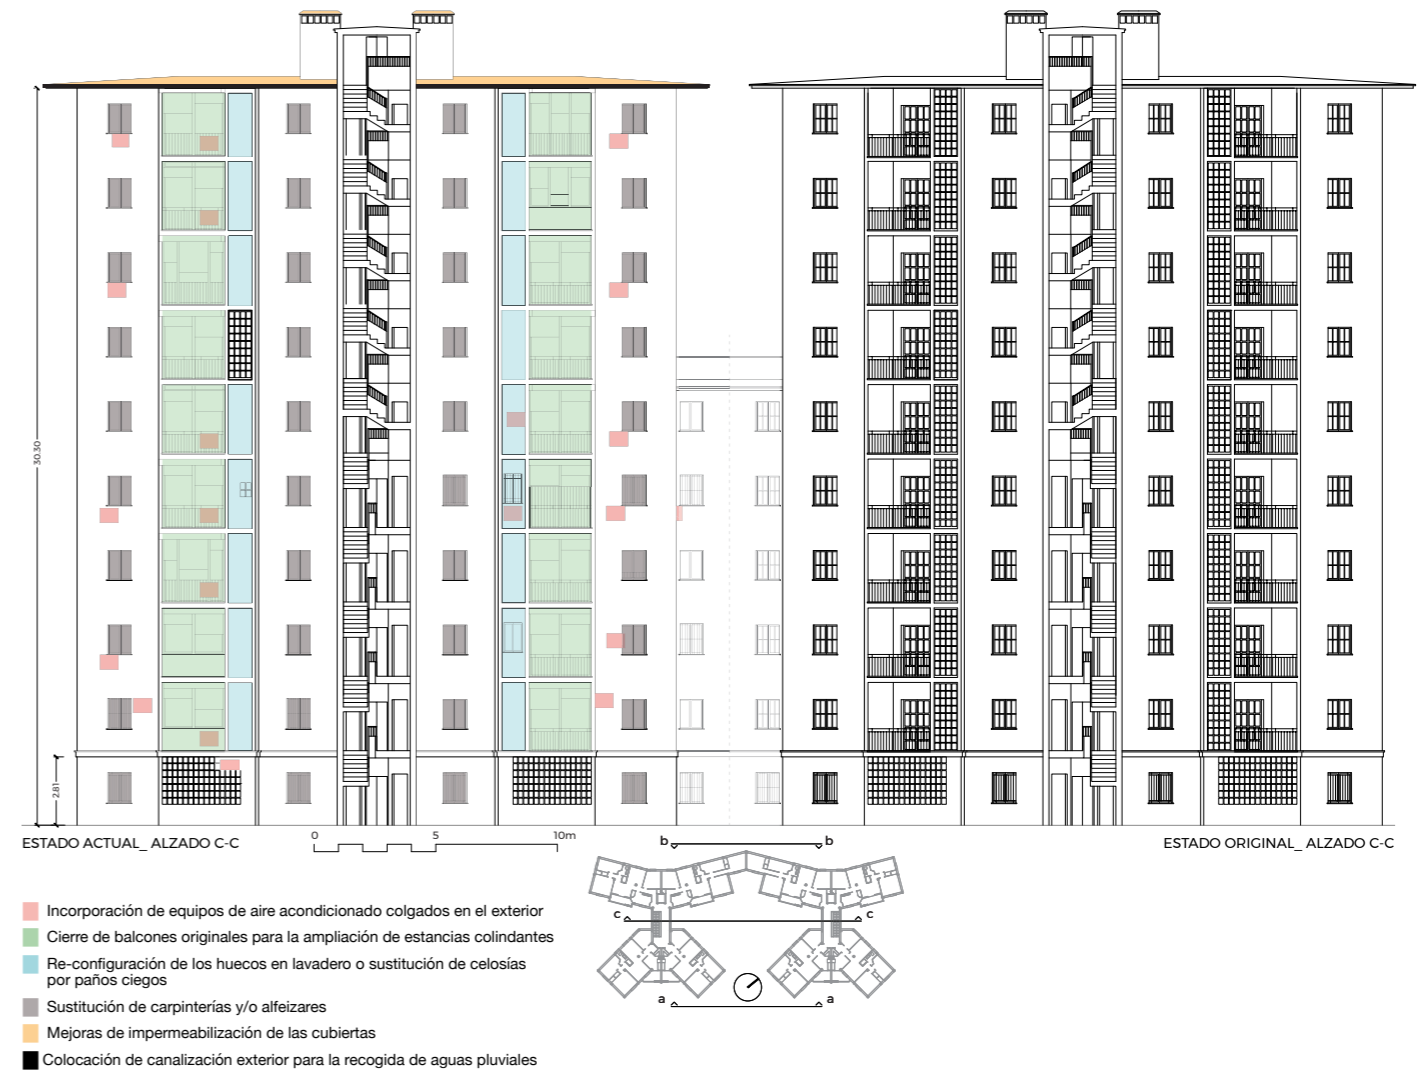
Todas estas reformas se han recogido tanto en la memoria como en las secciones constructivas que reflejan el estado actual en paralelo con la misma sección hipotética original.

Plano de muestra de la comparativa realizada entre lo proyectado y el estado actual
