# TRABAJO FIN DE GRADO

GRADO EN CONSERVACIÓN Y RESTURACIÓN DE BIENES CULTURALES

Autora: Inés Flores Fernández

**ESTUDIO DE ALTERACIONES EN ESCULTURA  
CONTEMPORÁNEA DE HIERRO EXPUESTA AL EXTERIOR:  
CASO DE TRES ESCULTURAS DEL JARDÍN DE LA CARTUJA DE SEVILLA**

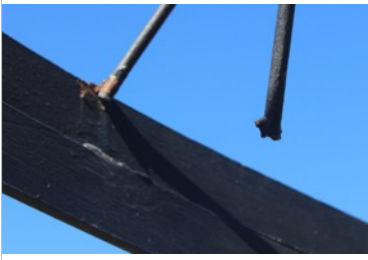
<p><b>Rotura</b></p>	<p>Fragmentación que ocasiona la separación de un elemento de la obra, producto de una acción mecánica o tensión del soporte.</p>

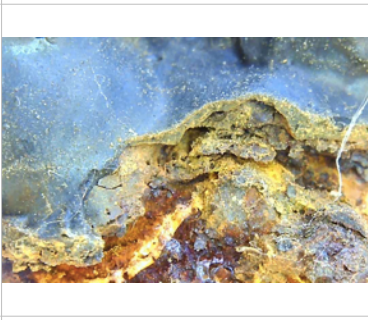
<p><b>Laminación</b></p>	<p>Producto de las tensiones estructurales del material, junto con la humedad por capilaridad y los cambios de humedad relativa que han favorecido los procesos de deterioro del material. Esta alteración por causas físicas puede incrementar los procesos de corrosión del hierro al condensarse la humedad sobre la superficie irregular que se crea en la zona.</p>

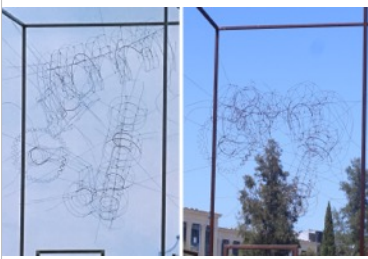
<p><b>Modificación de piezas</b></p>	<p>Cambio de la estructura motivado por tensiones del soporte que han ocasionado un cambio estético en la obra en comparación con su estado original.</p>

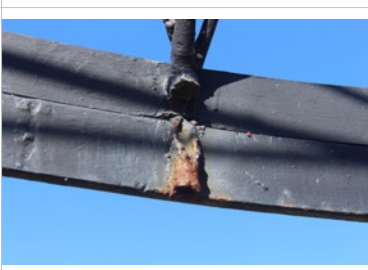
<p><b>Pérdida de piezas</b></p>	<p>Desaparición de electos estructurales o estéticos de la obra que provoca un cambio estético en la escultura en comparación con su estado original.</p>

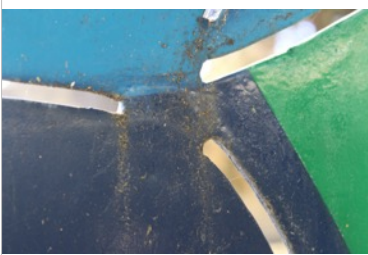
<p><b>Suciedad superficial</b></p>	<p>Acumulación de depósitos superficiales de distinto origen y características, procedentes del entorno y motivadas por una falta de mantenimiento.</p>

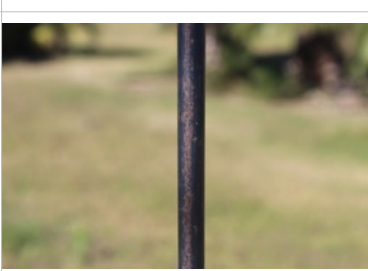
<p><b>Desgaste</b></p>	<p>Eliminación o disminución progresiva de la capa superficial motivado por una acción mecánica o por los agentes atmosféricos.</p>

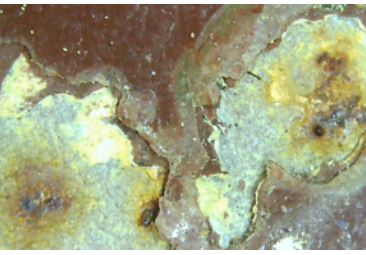
<b>Descamación del estrato pictórico</b>	Levantamiento del estrato pictórico que puede llegar a su pérdida. Esta alteración es ocasionada por su exposición a la radiación ultravioleta y a las fluctuaciones de temperatura.

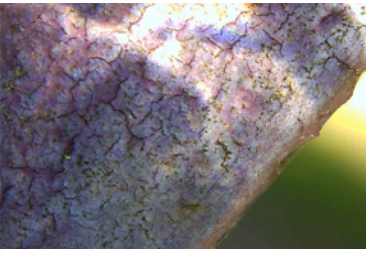
<b>Cuarteado</b>	Ruptura del conjunto pictórico a través de grietas en forma de retículas que se forman en la capa pictórica. Debido a acciones mecánicas producto de las tensiones del soporte o a la exposición de la obra a la radiación ultravioleta y a las fluctuaciones de temperatura.

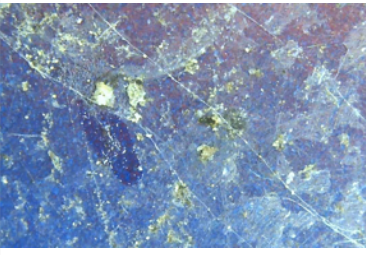
<b>Rayado</b>	Alteración provocada por una acción mecánica con un objeto punzante, debido a un acto accidental o intencionado.

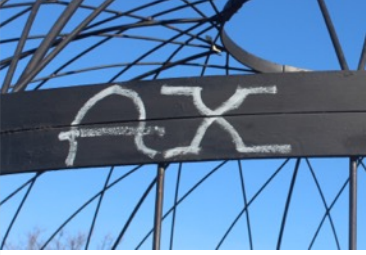
<b>Graffiti</b>	Alteración ocasionada de forma intencionada, producto de un acto vandálico. Esta consiste en una inscripción de trazos que modifica el aspecto estético de la obra.

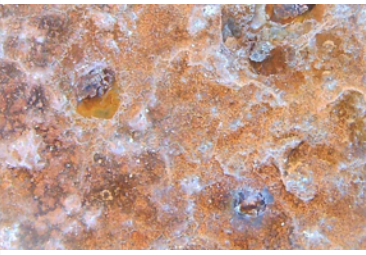
<b>Corrosión activa</b>	También llamada herrumbre, patología frecuente en esculturas de hierro expuestas al exterior, donde los elementos más electronegativos de la obra ganan electrones, reduciéndose. Mientras que los de menor electronegatividad entregan electrones, lo que provoca la corrosión activa.

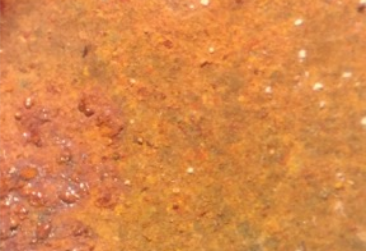
<b>Corrosión pasiva</b>	Reacción química uniforme que genera una capa con capacidad protectora, y al mismo tiempo, con una funcionalidad estética, aplicándose el término pátina.

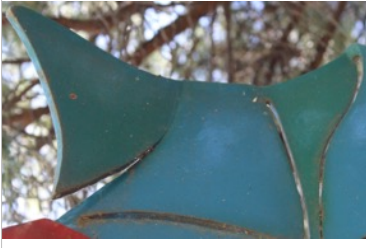
<b>Alteración cromática</b>	Alteración de los valores cromáticos de los pigmentos, motivado por agentes externos como la temperatura, la radiación ultravioleta, la contaminación atmosférica o la reacción con ácidos y bases.
---	-----------------------------	---

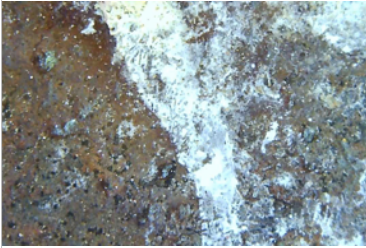
<b>Deyecciones de aves</b>	Sustancias que contienen ácidos, produciendo efectos corrosivos sobre estructuras de metal. Sus deyecciones provocan suciedad, así como alteraciones mecánicas y estéticas.

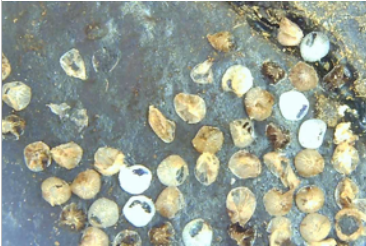
<b>Insectos</b>	Agente biológico que ocasiona daños físicos, mecánicos y alteraciones cromáticas. Su presencia está vinculada a obras expuestas al exterior y rodeadas de vegetación, favoreciendo su desarrollo la existencia de temperaturas elevadas, así como, las situaciones de abandono.

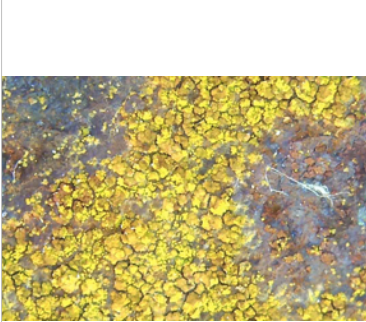
<b>Líquenes</b>	Atacan superficies húmedas, prefiriendo superficies rugosas que retienen más la humedad, produciendo alteraciones mecánicas y químicas, al producir ácidos en su metabolismo, que corroe los materiales. Los líquenes se clasifican en: <ul style="list-style-type: none"><li>• Foliáceos</li><li>• Crustáceos</li><li>• Fruticulosos</li><li>• Compuestos</li></ul>
---	-----------------	--
