## El comportamiento de la piedra de las fachadas del ángulo suroeste de la Catedral de Sevilla tras su restauración

María Gracia Gómez de Terreros  
Guardiola, Dpto. de Construcciones  
Arquitectónicas II, Universidad de  
Sevilla; Carmen Enríquez Díaz,  
Dpto. de Restauración de  
Construcciones Bellido

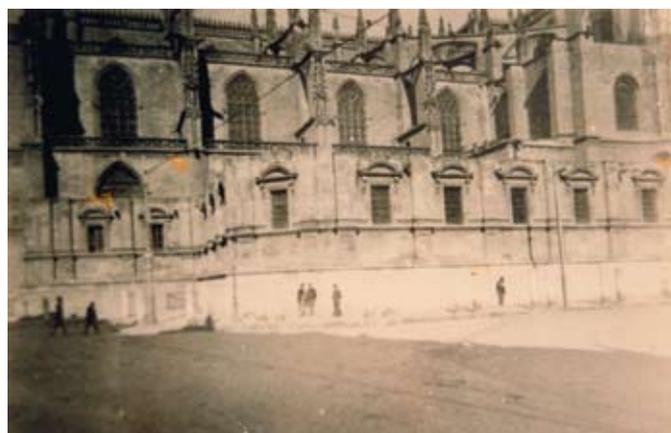
Aspecto que presentaba la fachada suroeste de la Catedral anterior a la intervención de F. J. Luque y López. Fuente: Ministerio de Cultura, Archivo General de la Administración, IDD (05) 001.003, caja 31 / 4890

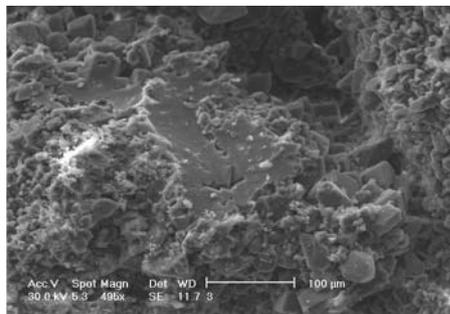
Foto de 4000 aumentos (S.E.M.) y gráfica de microanálisis. Muestra 14 (intradós). Se aprecian pequeñas formaciones de cristales de yeso en el interior de un poro. Fotos: María Gracia Gómez de Terreros

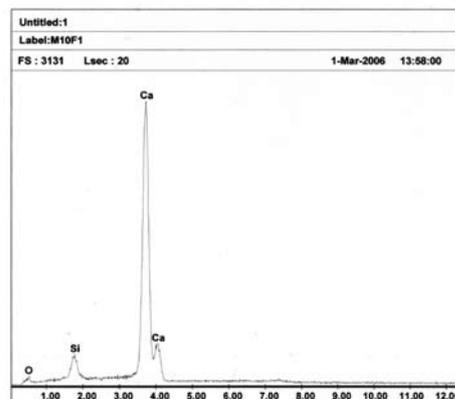
Foto de 500 aumentos (S.E.M.) y gráfica de microanálisis. Muestra 5 (trasdós). Se aprecia el agrietado del tratamiento que rodea la pétreo. Fotos: María Gracia Gómez de Terreros

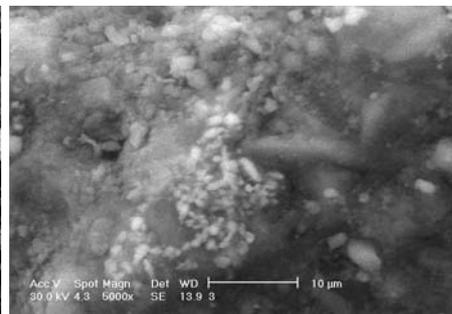
Foto de 4000 aumentos (S.E.M.) y gráfica de microanálisis. Muestra 1 (intradós). Se aprecian pequeñas formaciones de cristales de cloruro cálcico. Fotos: María Gracia Gómez de Terreros

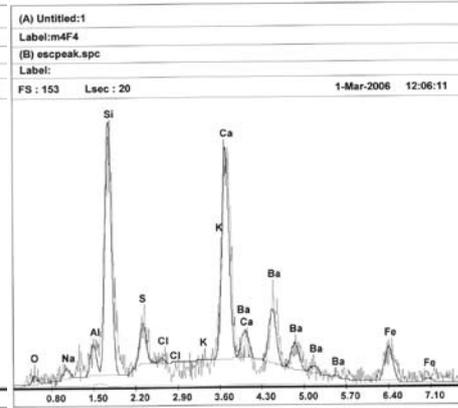
Foto de 1250 aumentos (S.E.M.) y gráfica de microanálisis. Muestra 2 (intradós). Se aprecian pequeñas formaciones de cristales de cloruro sódico. Fotos: María Gracia Gómez de Terreros
