## El cielo sobre Jerez. Conservación de las cubiertas y bóvedas de la iglesia de San Miguel

Marta García de Casasola Gómez,  
Beatriz Castellano Bravo, Ana  
Bouzas Abad, José Luis Gómez Villa,  
Javier Perales Martínez. Centro de  
Intervención del IAPH

Los desprendimientos puntuales de elementos decorativos de las bóvedas de la nave central y la epístola que tuvieron lugar a finales de 2003 en la Iglesia de San Miguel de Jerez provocaron la intervención con carácter de urgencia de un equipo técnico del IAPH. A lo largo del artículo se describe todo el proceso de investigación e intervención llevado a cabo, en el que tras un exhaustivo estudio multidisciplinar se generó un grado de conocimiento del edificio que permitió elaborar un diagnóstico de su estado de conservación y una propuesta de intervención que, superando las dificultades implícitas a la especificidad de la patología, permitió dar respuesta a la situación de riesgo generada, eliminando las causas de las patologías detectadas, garantizando la seguridad y programando las operaciones de mantenimiento que prolongan la efectividad de las actuaciones de conservación desarrolladas. Proceso que concluyó en enero de 2008 co

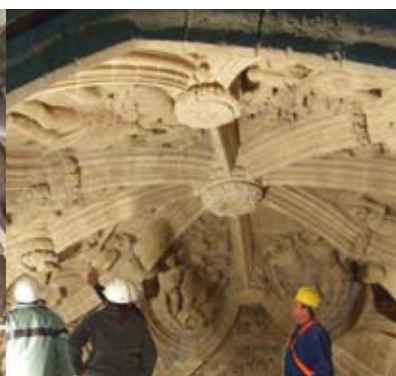
01/01/2006. Visita de obra: Intervenciones en la Capilla del Socorro. Foto: Taller de Inmuebles, IAPH

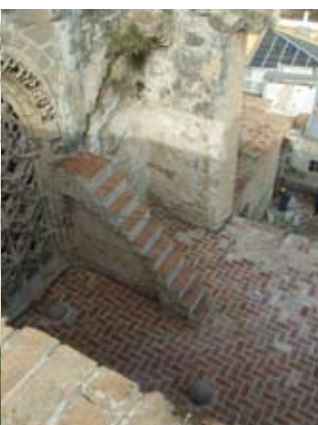
15/11/2006. Cubierta Capilla del Cristo de la Salud. Estado intermedio. Foto: Taller de Inmuebles, IAPH

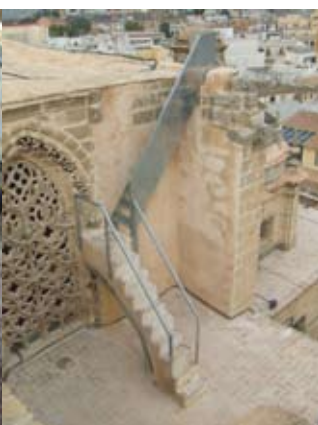
02/10/2007 Cubierta Capilla del Cristo de la Salud. Estado final. Foto: Taller de Inmuebles, IAPH

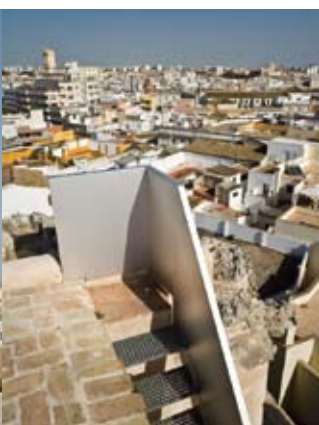
15/02/2008. Estado Final escalera acceso cubierta Capilla Cristo de la Salud. Foto: Fernando Alda
