LA RESTAURACIÓN DEL RETABLO DE SANTA BÁRBARA DE LA CATEDRAL DE MÁLAGA ¹

POR BÁRBARA HASBACH LUGO Y
JUAN CARLOS HERNÁNDEZ NÚÑEZ ²

Dentro de la campaña de intervenciones llevadas a cabo por la Dirección General de Bienes Culturales de la Consejería de Cultura de la Junta de Andalucía, durante el periodo 1995-1996, se realizó la restauración del Retablo de Santa Bárbara, de la capilla del mismo título de la Catedral de Málaga, cuyo resultado damos a conocer en el presente artículo, cumpliendo así el último objetivo de cualquier actuación sobre el Patrimonio Histórico, su divulgación y conocimiento.

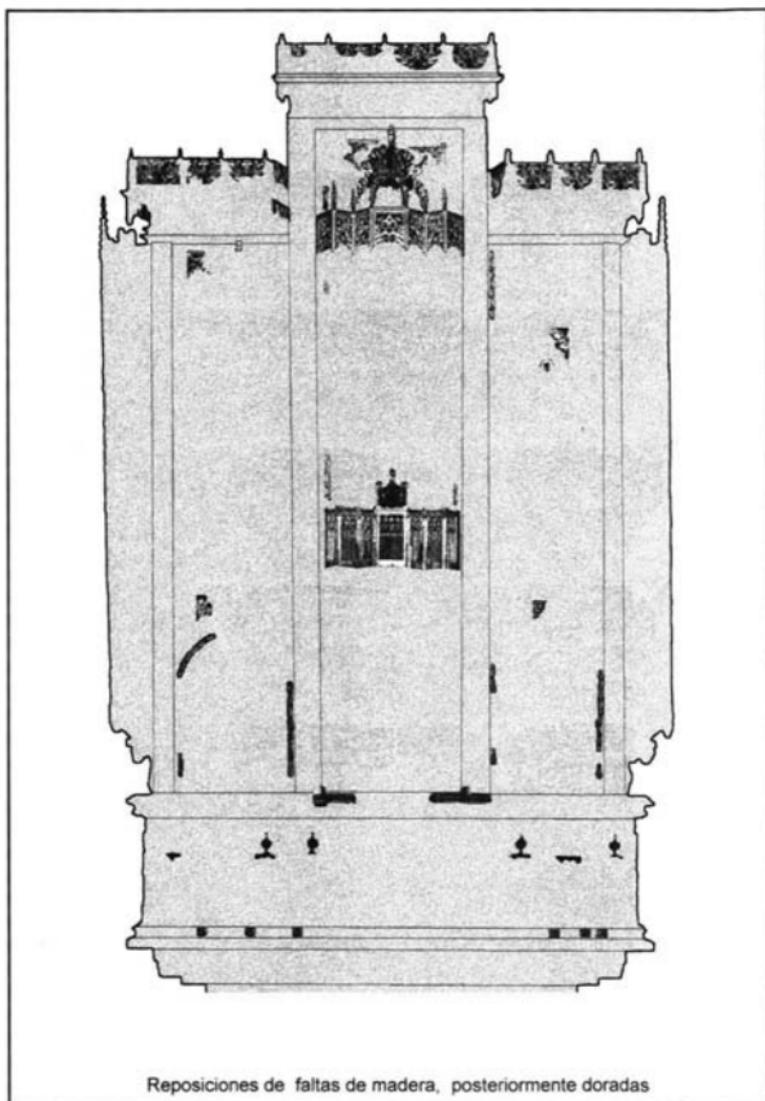
2.- Retablo después de la restauración. Se aprecian las cresterías rehechas y el replanteamiento de la zona del Calvario, más acorde con el original.
