## RECUPERACIÓN PATRIMONIAL PINTURAS MURALES ERMITA Nª Sª DE GUADITOCA EN GUADALCANAL (SEVILLA)

TRABAJO FIN DE GRADO  
GRADO EN CONSERVACIÓN Y RESTAURACIÓN DE BIENES CULTURALES  
UNIVERSIDAD DE SEVILLA  
CURSO 2020-2021  
AUTORA: LOURDES ROYO NARANJO

## ANEXO 2 MAPAS DE DAÑOS ESTADO DE CONSERVACIÓN PINTURAS MURAL

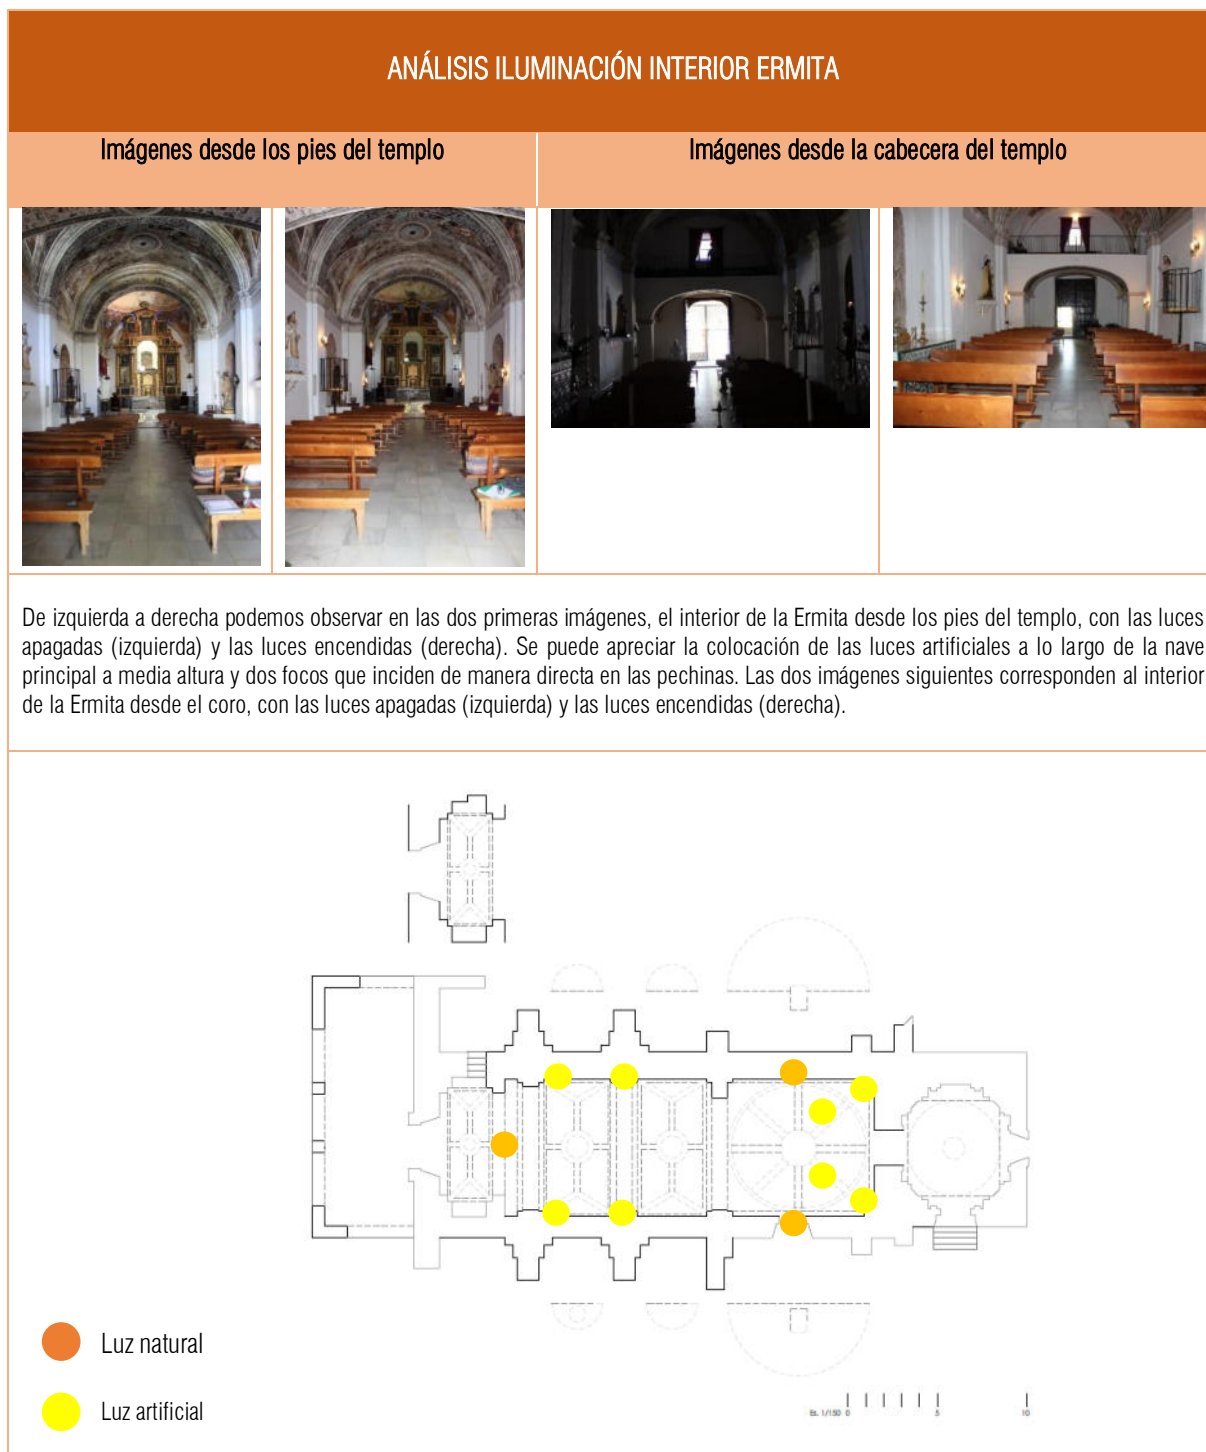
Esquema 8. Análisis del interior de la Ermita, con luz natural y luz artificial. Imágenes Lourdes Royo. 2021

crucero, de modo que para ser perjudicadas por la radiación ultravioleta descontrolada que compone la iluminación natural, tendría que incidir la luz por la puerta o las ventanas. En el caso de la puerta central, se abre únicamente en los momentos señalados. Durante la franja horaria que ocupa la misa y las celebraciones religiosas anuales, el sol no proyecta de manera directa en las pinturas de la bóveda, y tampoco en los lunetos, de modo que no incide directamente la luz natural. La luz natural que entra por los dos óculos y la ventana situada en el coro, esta última presenta una tela de terciopelo que impide la entrada directa de luz, impidiendo la penetración de luz natural. En cuanto al estudio de la **Luz artificial**: en las paredes laterales de la nave se encuentran numerosos focos que alumbran indirectamente al techo, focalizándose en de manera directa a las pinturas en las pechinas. Son focos de luz incandescentes que pueden afectar a las pinturas.

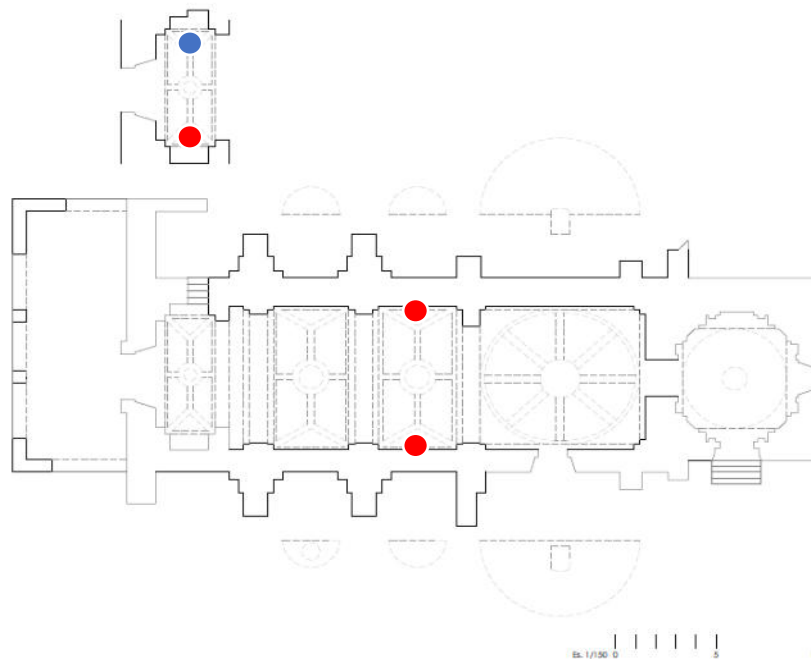
Esquema 9. Datos de temperatura y humedad en el interior de la Ermita. Lourdes Royo 2021.

El control de temperatura y humedad marcado en varios puntos de las paredes verticales demuestran un rango elevado de humedad en el interior de la Ermita. Tal y como se puede observar en la tabla anexa de medidas, el rango promedio para el material seleccionado en la toma de datos (3) está previsto entre 0.0% y 4,1%, siendo esta última la cifra la obtenida en nuestro análisis.

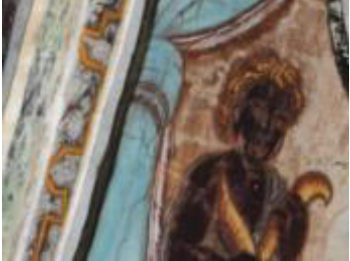
EFEECTO	DETALLE	CAUSAS
Grietas y Fisuras

Filtraciones de humedad y pérdida de cohesión entre capas.
Alteraciones cromáticas

Transformación química de pigmentos, por contacto con el oxígeno atmosférico o por la presencia de humedad  Presencia de colonias fúngicas, bacterianas o de microorganismos.
Manchas de humedad
