INTERVENCIÓN DE EMERGENCIA EN LAS YESERÍAS DEL PATIO DE LAS DONCELLAS

Inspección, estudios previos y contribuciones a la conservación preventiva

Jesús Serrano Rodríguez, Conservador-Restaurador GARES, S. L.
Director de la intervención

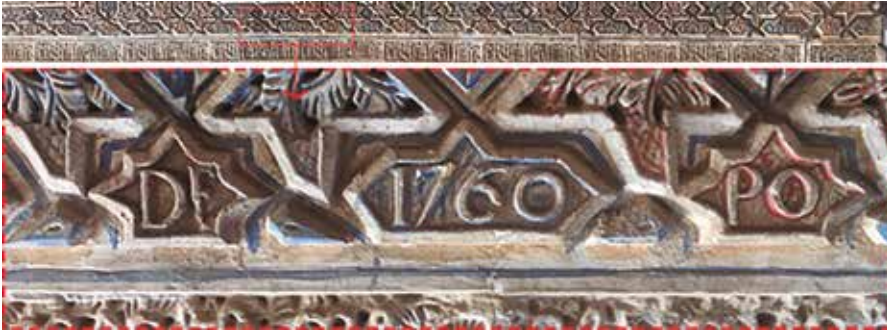
Figura 1. Fragmento del grabado en el friso superior de la galería noroeste del Patio de las Doncellas donde queda inscrita la siguiente declaración “SE RE NO BO A ÑO DE 1760 PO RMA NO DE LOS O FICIA LES JUAN DE LAP AZ YPEDRO PA”. Nótese cómo las epigrafías árabes localizadas en la zona inmediatamente inferior están dispuestas del revés, constatando así que quién las colocase no dominaba el lenguaje.

En el siglo XVIII, las obras más importantes que se acometen son las destinadas a reparar los estragos causados por el terremoto de Lisboa en 1755, referencias a estas intervenciones pueden ser los grabados del friso superior de la galería noroeste del patio de las Doncellas (Fig. 1).

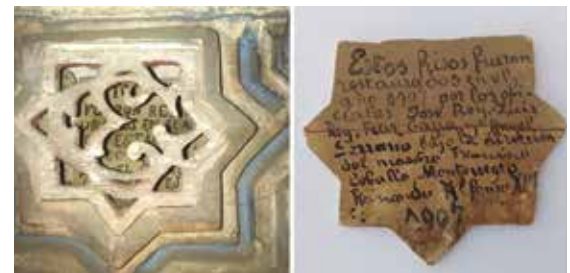
Intervenciones más modernas quedan reflejadas en firmas de autorías en las decoraciones, como las que se exponen en la Figura 2, halladas en el friso de la galería interior del Patio de las Doncellas.

Figura 2. Autorías ocultas tras piezas del friso superior de la galería interior del Patio de las Doncellas. En una de ellas puede leerse la siguiente inscripción “Estos frisos fueron restaurados en el año 1907 por los oficiales Jose Rey, Luis Rey, Feliz Gazco y Angel Serrano bajo la dirección del maestro Francisco Caballo Montenegro, Reinando Alfonso XIII 1907”.

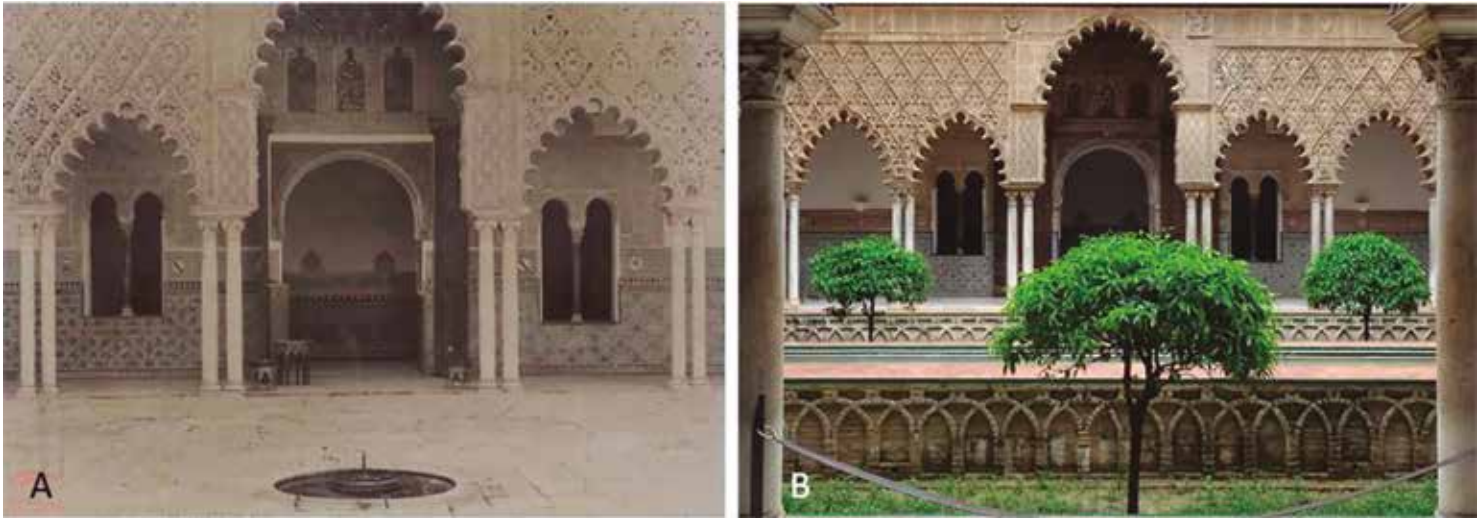
En la actualidad, tras las excavaciones del año 2002 se ha recuperado el aspecto que mostraba el patio a principios del S. XVI, tal y como se muestra en la Figura 3 (Tabales Rodríguez, 2001).

Figura 3. A) Puerta de acceso al Salón del Techo de Carlos V tras el solado del patio entre 1583-1584 (Calero Castillo, 2016) y B) Puerta de acceso al Salón del Techo de Caarlos V tras las excavaciones del año 2002 que recuperaron el patio original del S. XIV (Tabales Rodríguez, 2001).

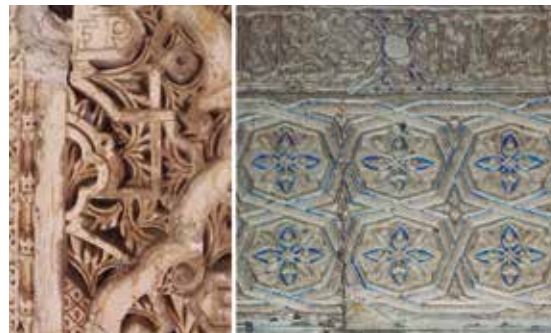
Se debe tener en consideración que el sistema de ejecución de la yesería, además de en el tipo de acabado, también influye en las características físicas y mecánicas del yeso endurecido, siendo de menor dureza, grosor y densidad los empleados para colada (molde) y más gruesos, densos y duros los aplicados en pella (talla).

Figura 4. Sistemas de ejecución de yeserías: a la izquierda, una talla directa y, a la derecha, una ejecución con molde.

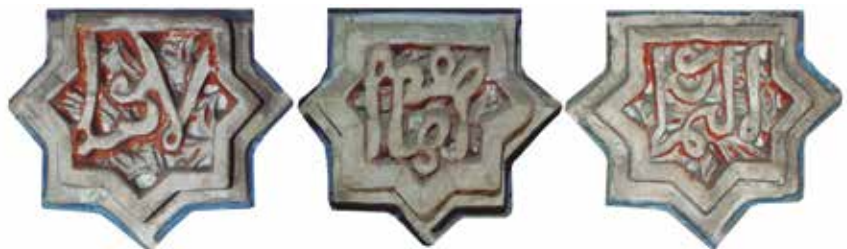
Figura 5. Detalle de elementos tallados en el friso superior de la galería del Patio de las Doncellas. Las epigrafías difieren de unos a otros e incluso encontramos algunas escritas del revés, hechos significativos a la hora de discernir entre talla y molde pues recorriendo las galerías parece una reiteración del mismo elemento a lo largo de todo el perímetro.

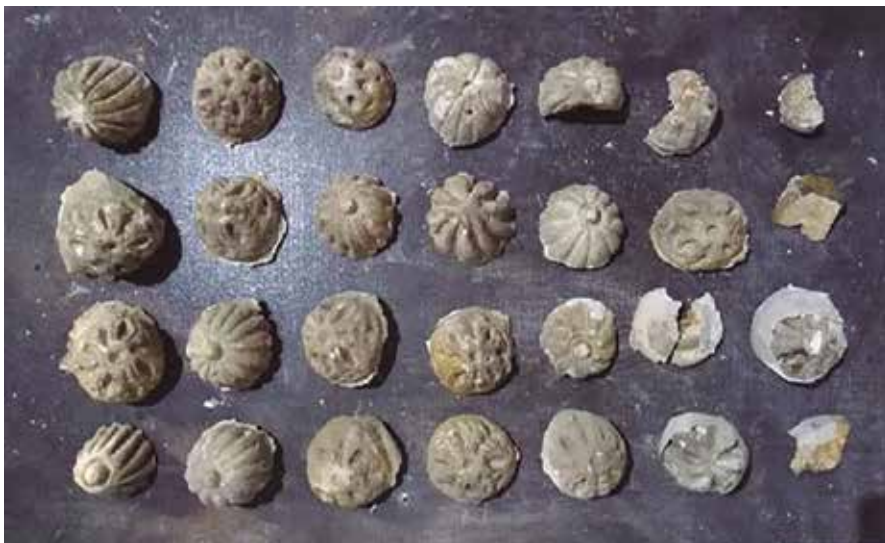
Aunque a ojos del visitante el Patio de las Doncellas pueda guardar una simetría perfecta y una repetición continua de los elementos decorativos, la realidad es engañosa y la inspección ocular ha permitido identificar 20 tipos de piñas atendiendo a sus diferentes geometrías y volúmenes so lo en los paños de sebka que conforman las galerías perimetrales (Fig. 6).

Figura 6. Algunos fragmentos de piñas desprendidas recopilados durante la intervención de emergencia.

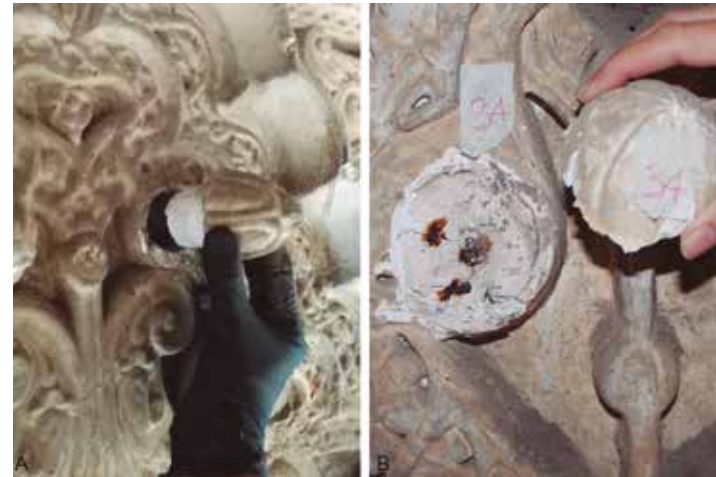
El análisis llevado a cabo ha desvelado cuál es la piña original empleada en el S. XIV, pues la técnica original de fijado es el embebido de la pieza mediante tetón, siendo el sistema de fijación mediante clavos y pegados técnicas posteriores (Fig. 7). Esto se ha podido constatar al realizar la inspección y comprobar que las piñas fijadas mediante clavos conservan el

huevo reservado para el tetón con un relleno de yeso, motivo por el cual podemos afirmar que la mayoría de los diseños proceden de reposiciones posteriores (Fig. 7).

Figura 7. Fijación de las piñas al paño de sebka: A.- Piñas originales del S. XIV y B.- Piñas de reposición posteriores.

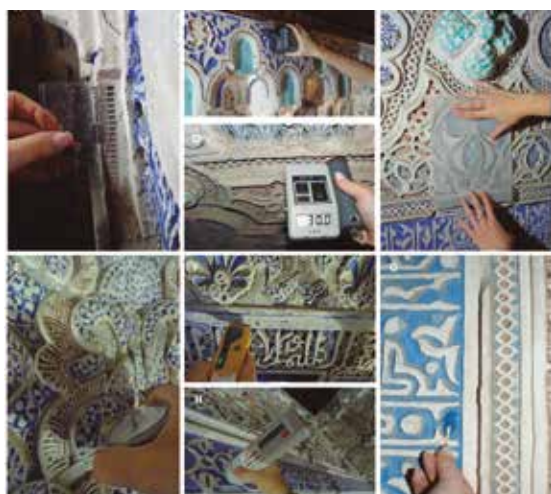
suelen representar una variación de dureza superficial equivalente a 2-3 unidades de dureza C-Shore (Blasco López *et al.*, 2019) (Fig. 12-F).

- Localización de las oquedades empleando un georradar GPR siempre que la superficie de la yesería no presente un relieve muy acusado, como es el caso de las muqarnas (Torres-González *et al.*, 2020) (Fig. 12-B).
- Detección de elementos metálicos empleados para fijar las yeserías mediante pachómetro que indique la posición en el paramento y la profundidad del elemento (Fig. 12-D).

Figura 12. Métodos para la inspección de las yeserías: (A) medición de longitud, abertura y profundidad de fisuras y grietas, (B) lectura mediante GPR, (C) calcos de la geometría, (D) detección de elementos metálicos y (E) Dureza superficial C-Shore, (F) Medición de la humedad de conductividad, (G) comprobación de estabilidad de la policromía y (H) y medición del Color Cie Lab.

En lo referente a sus policromías, es frecuente que estas decoraciones se encuentren cubiertas por capas de cal, suciedad o repolicromados efectuados en períodos posteriores a su ejecución, favoreciendo el deterioro de las capas originales, así como la ocultación de la delicadeza de su relieve inicial. Por ello, además de un examen visual exhaustivo de los restos que se conservan y de la calidad en la ejecución de las decoraciones, se efectúan pruebas puntuales de solubilidad mediante rotación de hisopo impregnado en agua destilada para comprobar la estabilidad de la policromía (Gilabert Montero, 2012) (Stuart, 2007) (Fig.12-G).

Además, se realiza un registro del color mediante el sistema CIE L*a*b*, utilizando un colorímetro que proporciona una medida de color en base a tres coordenadas siguiendo la Norma UNE-EN 11664-1:2020. Este método nos permite evaluar la variación de tono y el cambio de color global y está especialmente recomendado para comparar las policromías de yeserías en diferentes paramentos y para controlar la degradación del color a lo largo de la vida útil del edificio (Fig. 12-H).

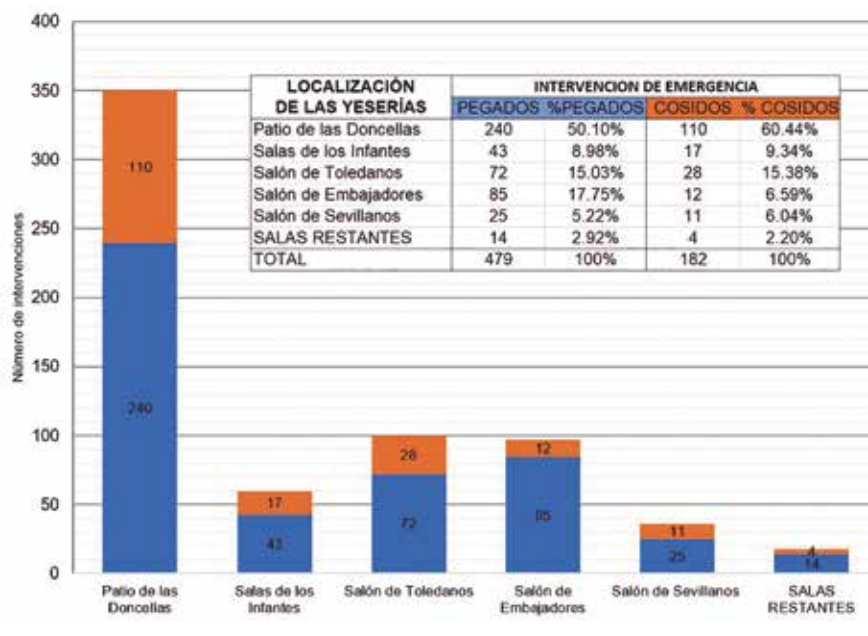
Gráfico 01. Resumen de las actuaciones ejecutadas en la intervención de emergencia.

De este modo, la intervención de emergencia se ha centrado en la consolidación de algunas grietas significativas que suponían un riesgo inminente, la extracción y/o tratamiento anticorrosivo a base de taninos aplicado con brocha sobre los clavos empleados en la fijación de yeserías, los cosidos con varillas de fibra de vidrio y los pegados con adhesivo, empleando productos compatibles con las yeserías originales, permeables al vapor de agua y reversibles o fáciles de extraer (Campos de Alvear, 2020).
