UNIVERSIDAD DE SEVILLA

Escuela Técnica Superior de
Ingeniería de Edificación

LEVANTAMIENTO Y ESTUDIO PATOLÓGICO DE “VILLA ENCARNITA”. NERVIÓN (SEVILLA)

PROYECTO FIN DE GRADO

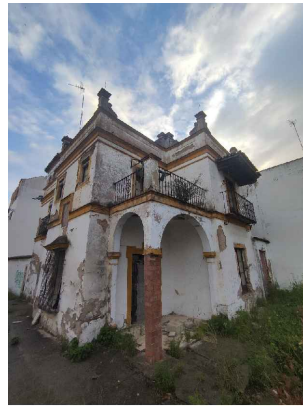
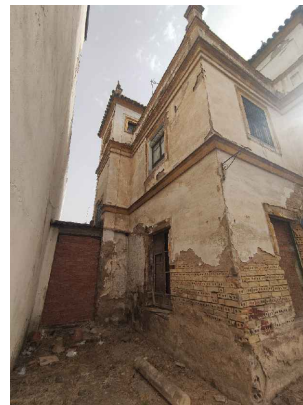
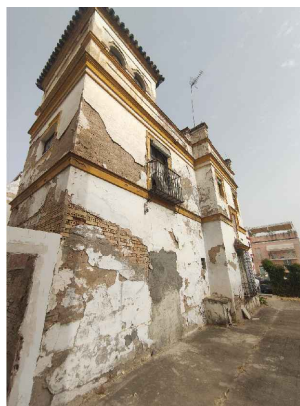
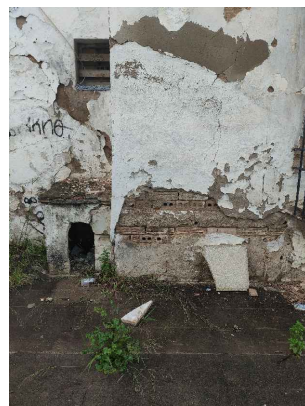
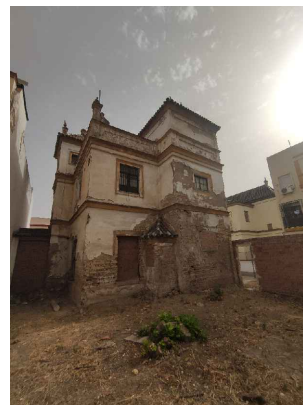
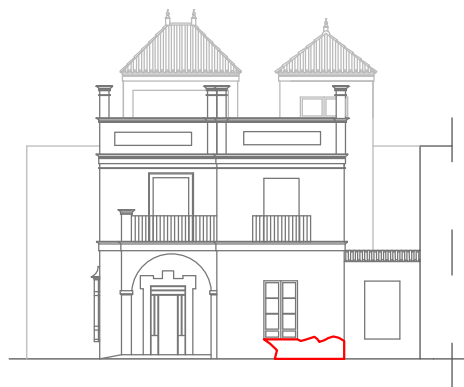
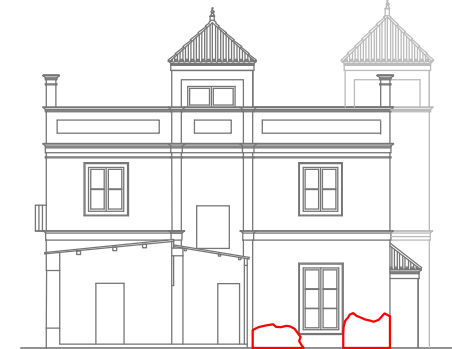
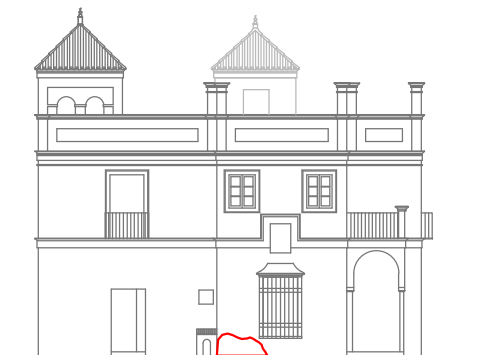
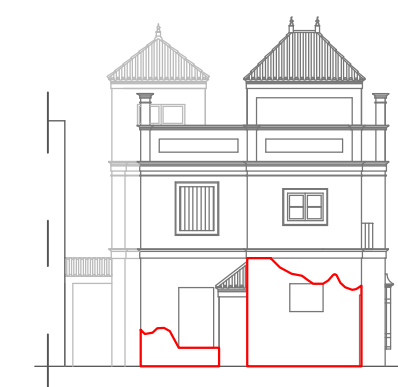
- N.º 1: Humedades en el encuentro de la fachada y el terreno.
- N.º 2: Grieta en fachada.
- N.º 3: Desprendimiento de juntas de fábrica de ladrillo de muro de carga.
- N.º 4: Desprendimiento del revestimiento de fachada.
- N.º 5: Corrosión de armaduras de dintel de ventana.
- N.º 6: Vegetación en el encuentro de la fachada y el terreno.
- N.º 7: Pudrición de viga de madera.
- N.º 8: Humedad de condensación en el interior de la vivienda.
- N.º 9: Corrosión de armaduras de forjados.
- N.º 10: Efectos de incendio en forjado de hormigón armado.
- N.º 11: Fisura en partición interior.

Se trata de una lesión generalizada en el exterior de la vivienda que afecta a las 4 fachadas.

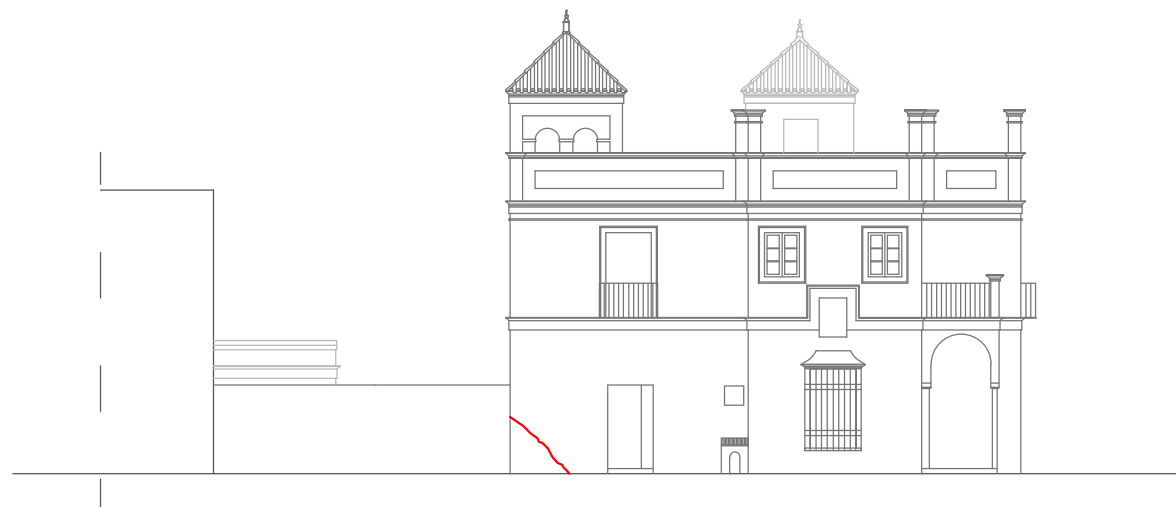
Alzado lateral izquierdo. Escala 1:200

Longitud de la grieta: 1.23 m.

Para solucionar el problema lo primero que se debe hacer es colocar testigos en la grieta, con el objetivo de ver si crece o permanece estacionaria. Dejaremos colocados los testigos hasta que pase la época de sequía, y si estos no se han fisurado, el asiento se habrá estabilizado, en el caso contrario, sería necesario realizar un recalce de la cimentación, para ello habrá que seguir los siguientes pasos:

- 1º: Realizar un estudio geotécnico del terreno.
- 2º: Apuntalar el forjado de la esquina para que no se produzcan mayores asientos durante el recalce (la vivienda ya tiene la zona apuntalada).
- 3º: Por el exterior de la edificación, realizar excavación por debajo de la zanja y hormigonar hasta que la zanja apoye sobre el recalce (por bataches).
- 4º: Reparar la grieta con grapas de acero, recibéndolas a continuación con mortero de cemento.

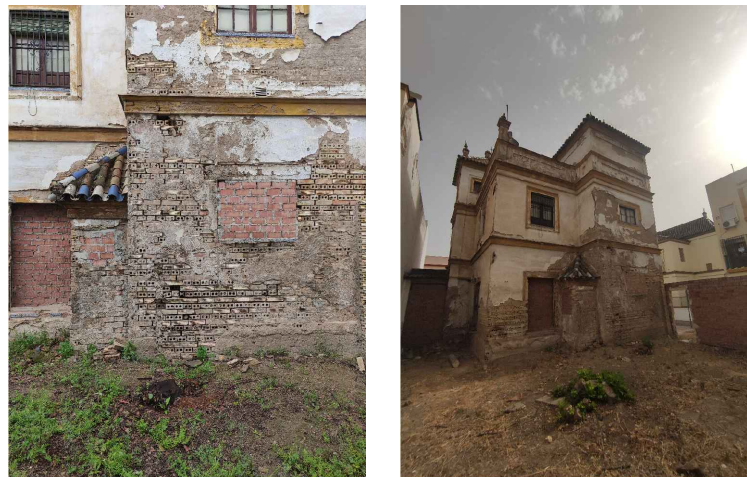
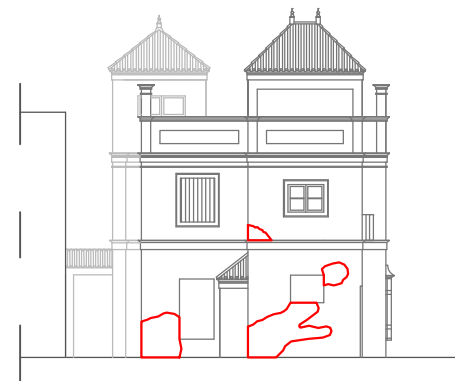
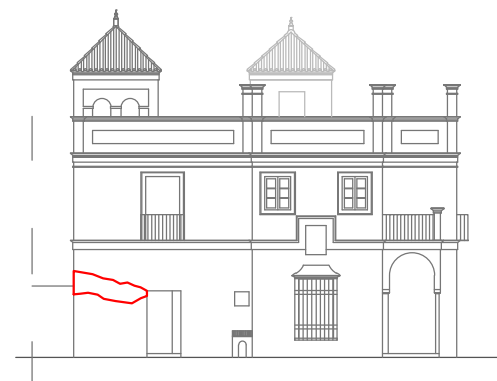
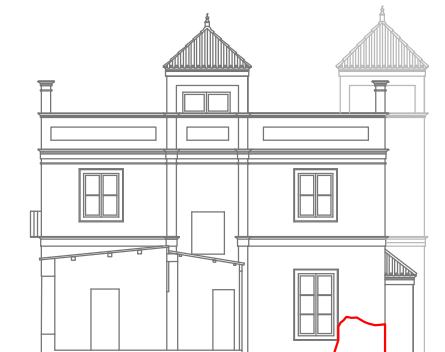
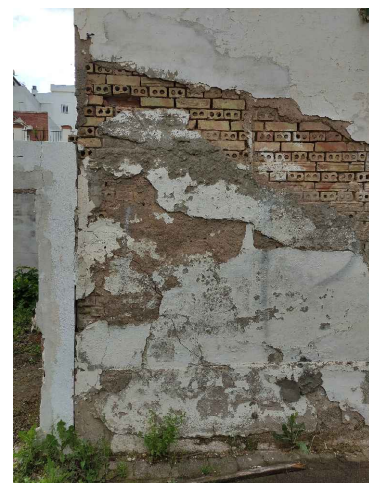
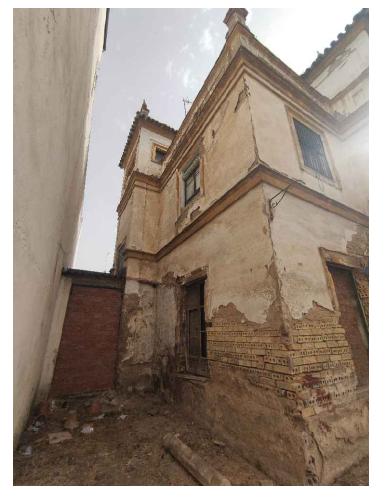
La lesión se encuentra en el exterior de la vivienda, en la fachada lateral izquierda y en la fachada posterior.

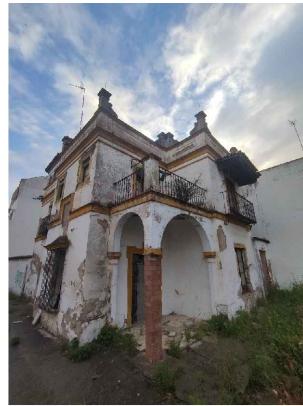
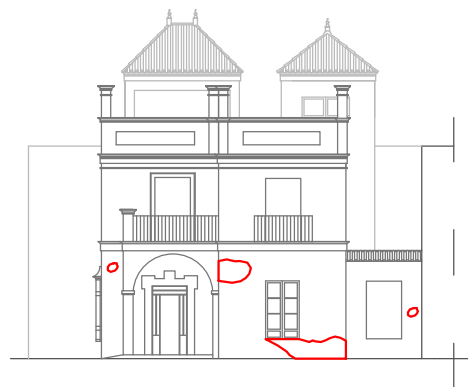
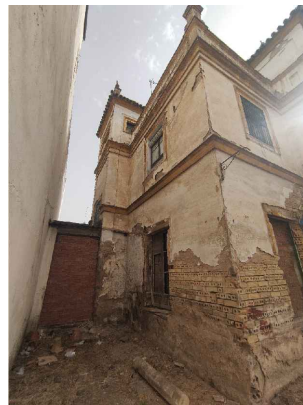
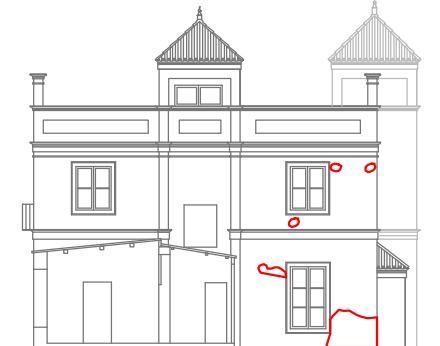
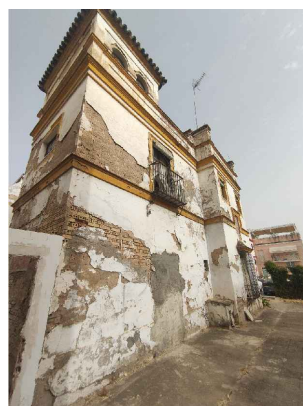
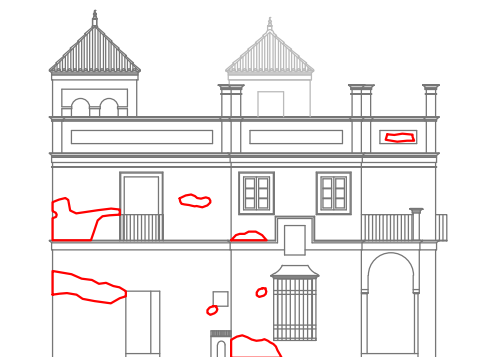
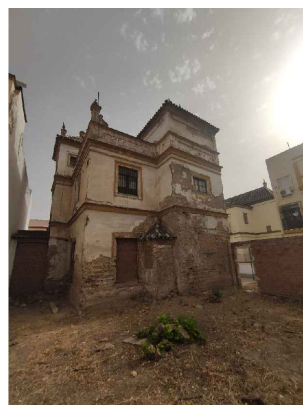
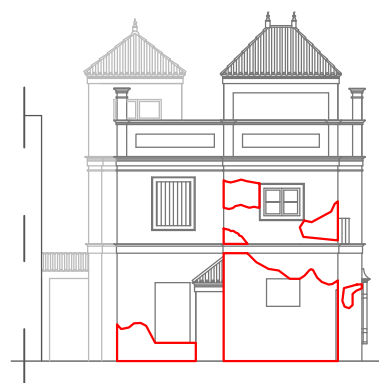
Se trata de una lesión generalizada en el exterior de la vivienda que afecta a las 4 fachadas.

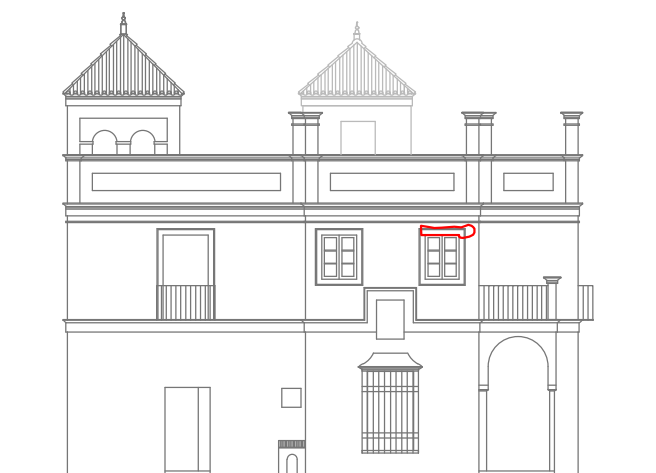
Alzado lateral izquierdo. Escala 1:200

- N.º 5: Corrosión de armaduras de dintel de ventana.

- 1º: Apuntalar la ventana.
- 2º: Picado y eliminación del hormigón suelto o en mal estado.
- 3º: Limpieza de las armaduras y aplicación de pintura inhibidora de corrosión. Si la armadura ha perdido el 10% de su sección, se le deben añadir barras nuevas.
- 4º: Aplicar un mortero resistente y predosificado para recubrir la armadura.

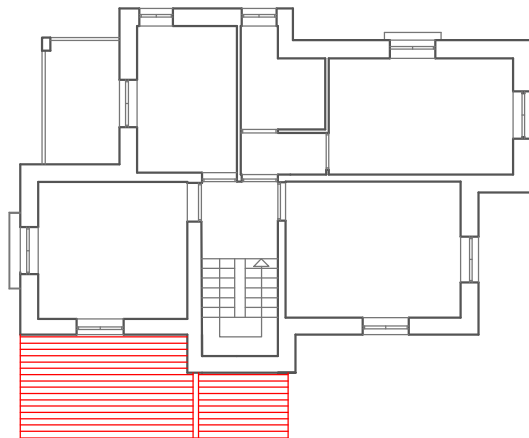
Planta primera. Escala 1:200

La lesión es causada por la humedad durante un largo período de tiempo y por una mala ejecución de la zona de ampliación, donde como cubierta únicamente tenemos una plancha de fibra de vidrio con un deficiente encuentro con el muro de la fachada lateral derecha y con la medianera.

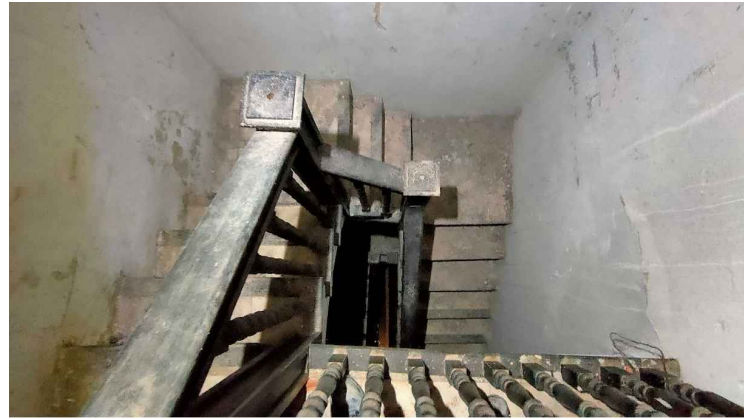
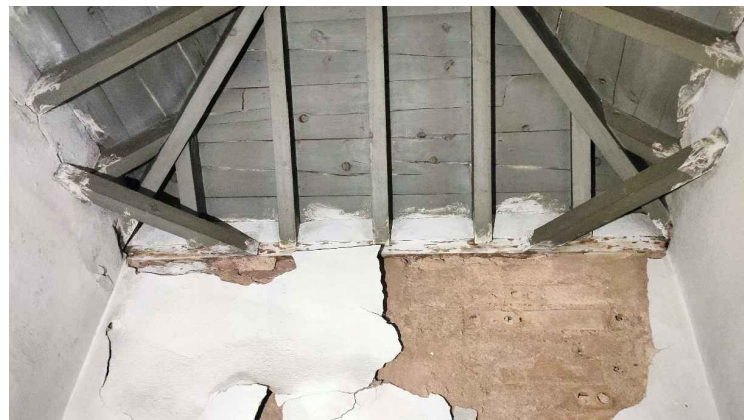
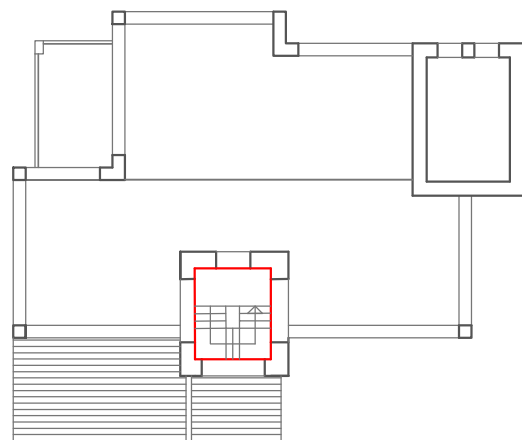
La lesión es generalizada en el interior de la vivienda, haciéndose más visible en el castillete de la escalera principal.

- 1º: Apuntalar la estancia afectada.
- 2º: Picado y eliminación del hormigón suelto o en mal estado.
- 3º: Limpieza de las armaduras y aplicación de pintura inhibidora de corrosión. Si la armadura ha perdido el 10% de su sección, se le añaden barras nuevas.
- 4º: Aplicar un mortero resistente y predosificado para recubrir la armadura.

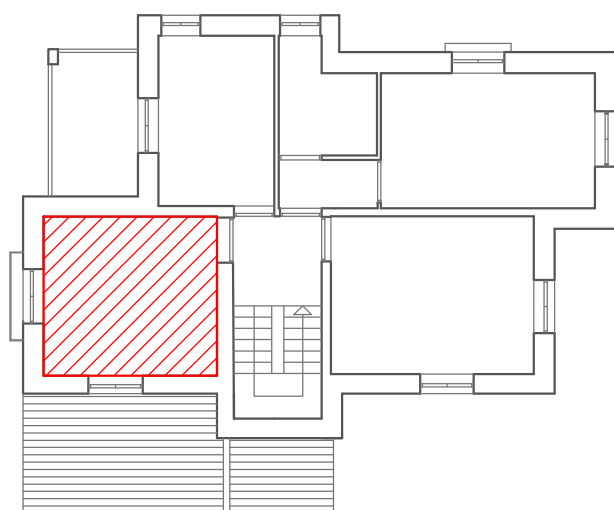
Planta primera. Escala 1:200

La lesión se encuentra en la estancia n° 5 de planta primera.

Se trata de una lesión de tipo MECÁNICA.

La lesión es causada por un incendio, que pudo provocar sobre el forjado los siguientes efectos:

- Daños en la adherencia entre el acero y el hormigón por salto térmico.
- Pérdida significativa de espesor del recubrimiento de hormigón, debido al efecto "spalling" o desprendimiento por explosión del hormigón.
- Disminución de la resistencia de las armaduras de acero cuando la temperatura supera los 250° C.
- Disminución de la resistencia del hormigón cuando la temperatura supera los 380° C.

- Envejecimiento del hormigón.
- Ambiente muy húmedo.

La lesión afecta la funcionalidad y seguridad de la estructura, mermando la capacidad resistente de esta y comprometiendo la capacidad portante del forjado de planta cubierta.

- 1º: Apuntalar la estancia afectada.
- 2º: Picado y eliminación del hormigón suelto o en mal estado.
- 3º: Limpieza de las armaduras y aplicación de pintura inhibidora de corrosión. Si la armadura ha perdido el 10% de su sección, se le deben añadir barras nuevas.
- 4º: Aplicar un mortero resistente y predosificado para recubrir la armadura.

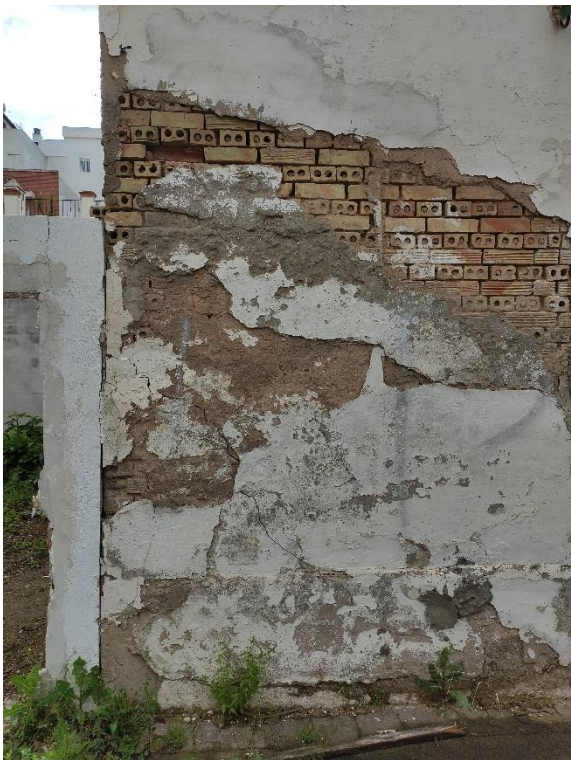
- N.º 3: Desprendimiento de juntas de fábrica de ladrillo de muro de carga.

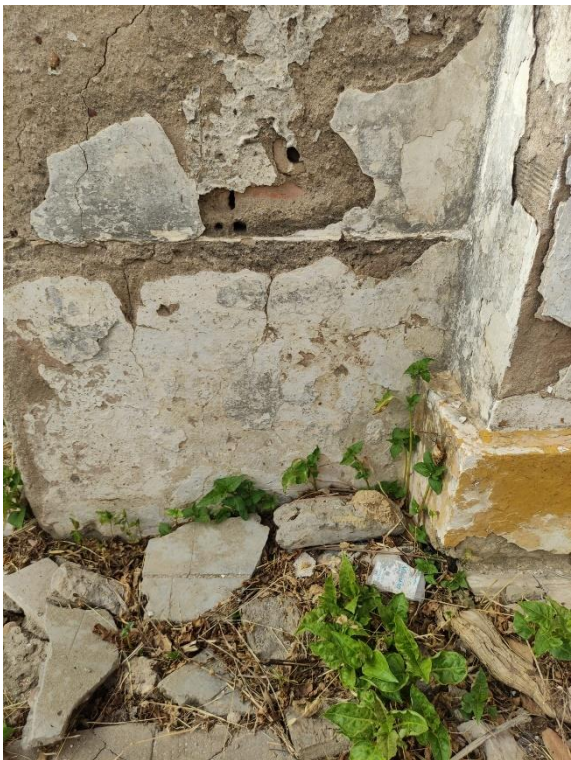
- N.º 6: Vegetación en el encuentro de la fachada y el terreno.
