INTERVENCIÓN EN LA GALERÍA DEL GRUTESCO DEL REAL ALCÁZAR DE SEVILLA

Almudena Muñoz García
Arquitecta

Alberto Atanasio Guisado
Arquitecto

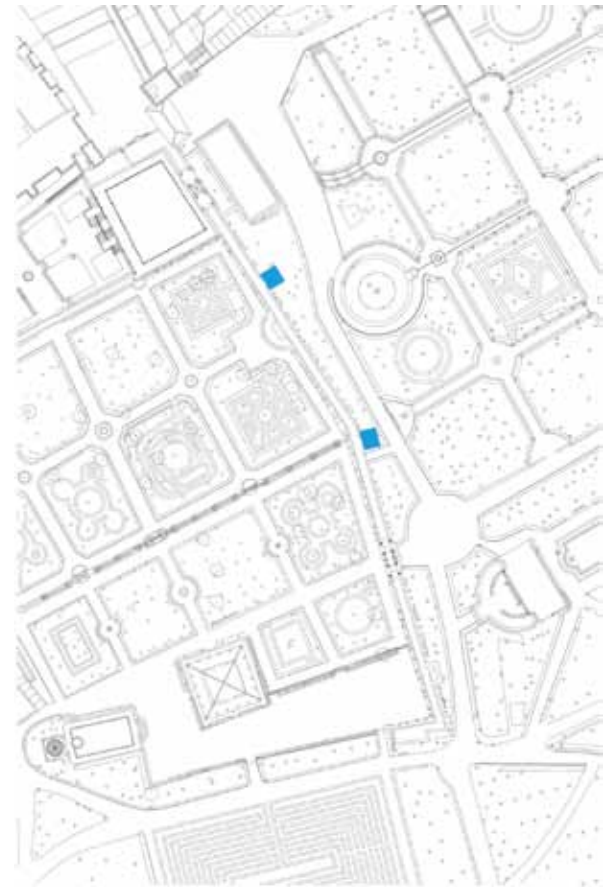
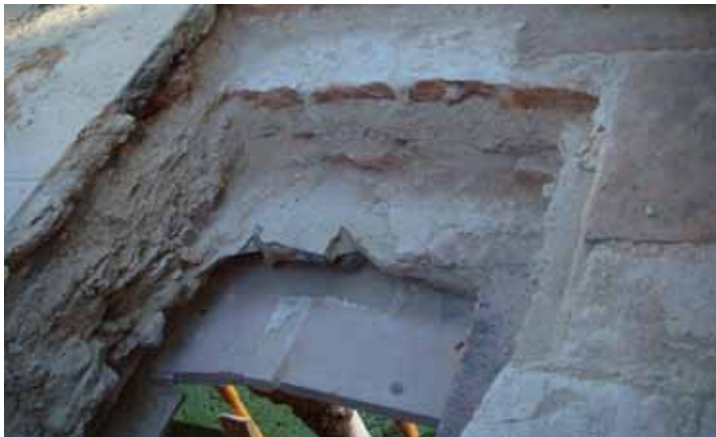
1. Forjado y formación de cubierta TIPO 1

2. Esquema de forjado de cubierta de zona TIPO 3 (torre) a partir de doble bóveda de cañón sobre muros de gran espesor. Cubierta con acabado en baldosin catalán 14 x 28 cm, por encima del nivel de la galería general, TIPO 1

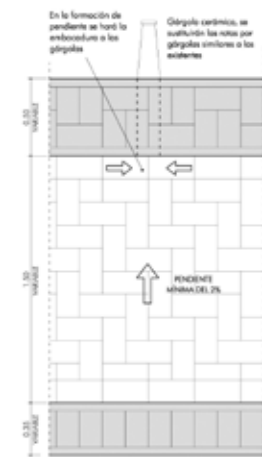
La intervención consiste en la sustitución del forjado de cubierta existente, por un nuevo forjado de chapa colaborante 6+6 (CHAPA 0.80 mm). La formación de cubierta elevará la cota de la solería antigua (actualmente oculta bajo esta solería superior a ésta). Al bajar a la cota de la solería antigua se solucionarán problemas de humedades existentes en torno a las gárgolas, mejorándose la embocadura y el drenaje. La evacuación de la cubierta se mantendrá mediante las gárgolas existentes, sustituyéndose aquellas rotas o deterioradas.

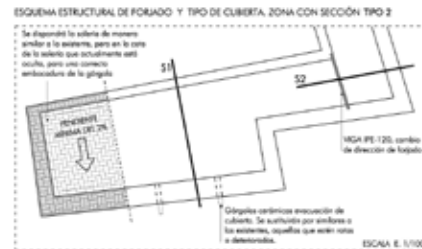
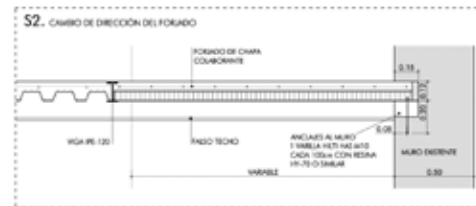
S1. SECCIÓN TRANSVERSAL TIPO 2, RENITE SUR DE LA GALERÍA DEL GRUPO

La intervención consiste en la sustitución del forjado de cubierta existente, por un nuevo forjado de chapa colaborante 6+6 (CHAPA 1.20 mm) y una formación de cubierta, que elevará la cota de la solería antigua, al igual que en las zonas TIPO 1. La viga de madera del cambio de dirección de forjado se sustituirá por un viga IPE-120, tal y como se indica en el detalle S2. La evacuación de la cubierta se mantendrá mediante las gárgolas existentes, sustituyéndose aquellas que se encuentren rotas o deterioradas.

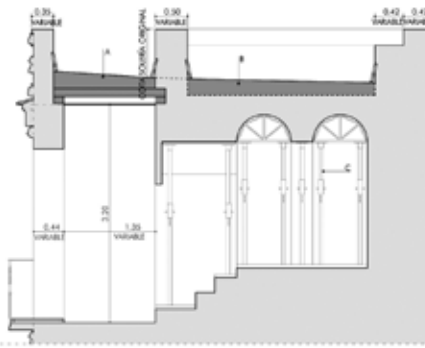
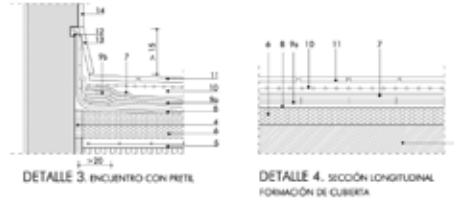
S1. SECCIÓN TRANSVERSAL DE LA GALERÍA Y ZONA TIPO 3 (TORRE) ESCALA E. 1/50

La intervención consiste en la colocación de un forjado de chapa colaborante 6+6 (CHAPA 1.20 mm) sobre la estructura existente de bóvedas de ladrón, desmontando así las bóvedas sin su desmontaje. Sobre este forjado de chapa colaborante se ejecutará el cubierto, al igual que en los dos TIPOS estructurales anteriores, formando la cara de solería de la galería y manteniendo la excavación mediante las gárgulas existentes, sustituyendo aquellas que se encuentren rotas o deterioradas.

- C. Se apuntalarán las bóvedas inferiores durante la demolición de la solería existente y la ejecución del forjado y la cubierta
1. Forjado existente, bóvedas de ladrón y relleno superior

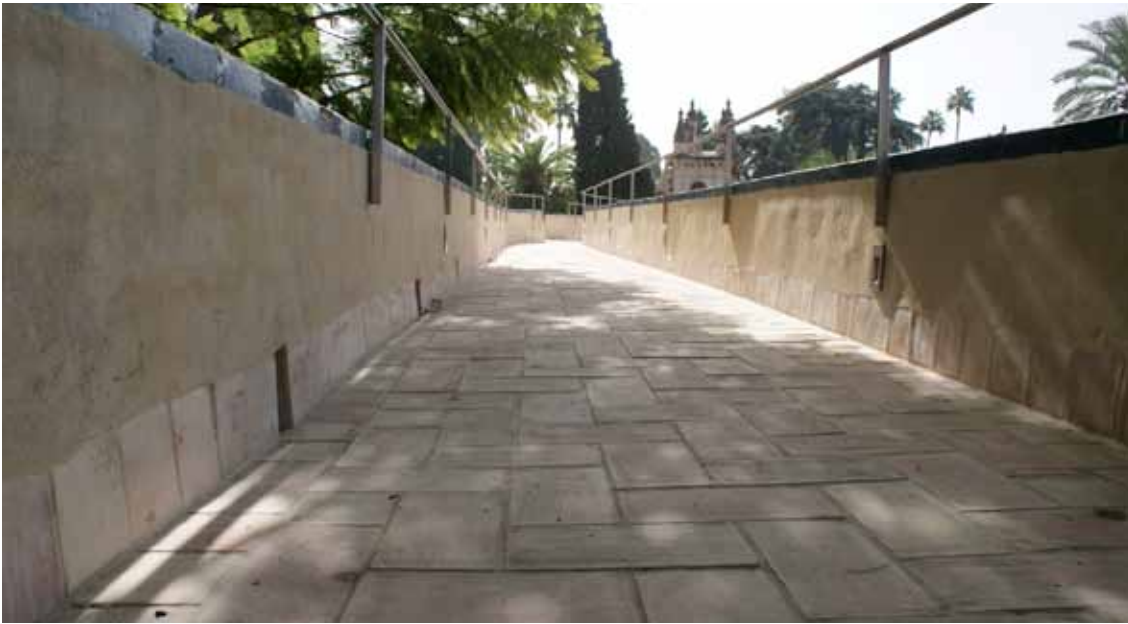
Figura 17.
Estado final del paseo descubierto. Detalle de la disposición de la solería artesanal

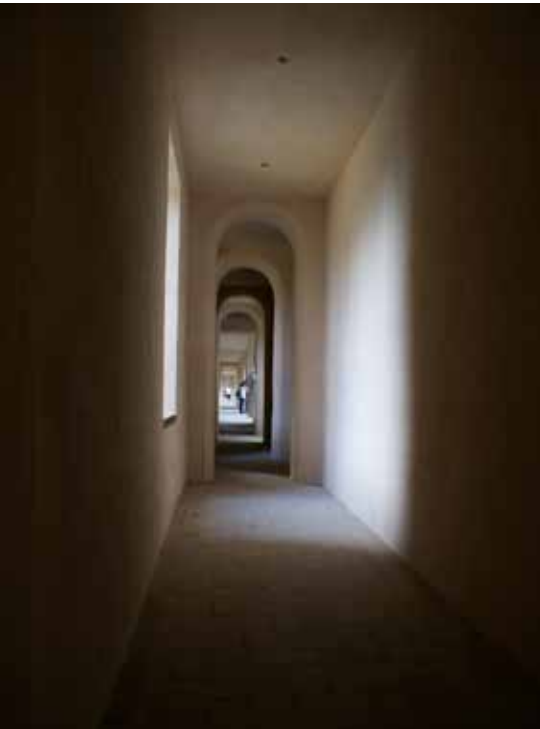
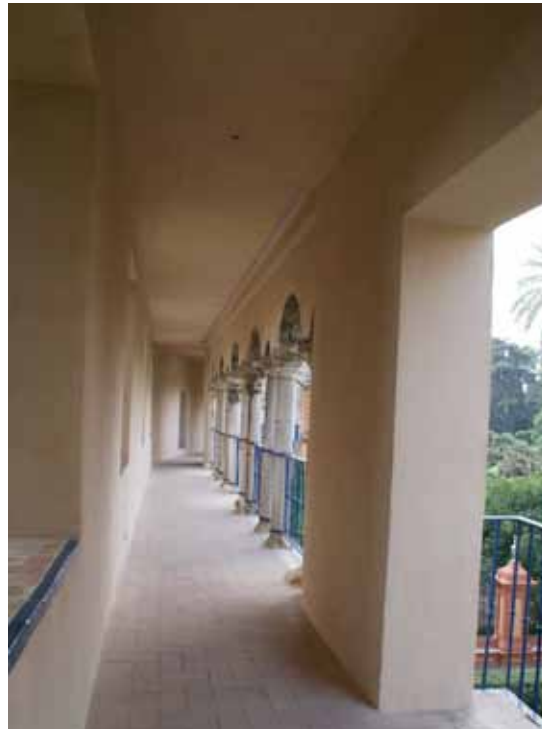
Figuras 18 y 19.
Estado final del paseo cubierto una vez enjalbegado y colocadas las luminarias

futuro. Además, esa regulación quedó dividida en dos tramos: uno desde el extremo norte hasta la Puerta del Privilegio y otro desde ahí hasta el extremo sur. De este modo se permite regular la intensidad de la iluminación de todo el conjunto, por ejemplo en caso de renovación del actual sistema de alumbrado de la fachada; o atenuar de manera puntual y de forma localizada, en caso de eventos puntuales que así lo precisen, como el ciclo de conciertos nocturnos durante el verano —figuras 18 y 19—.

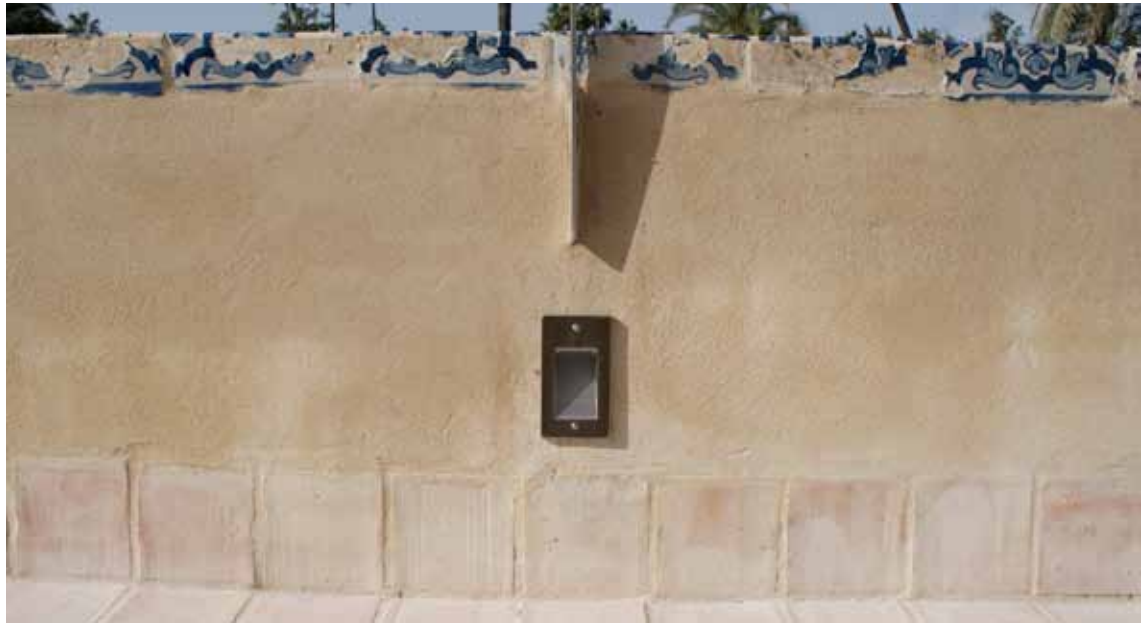
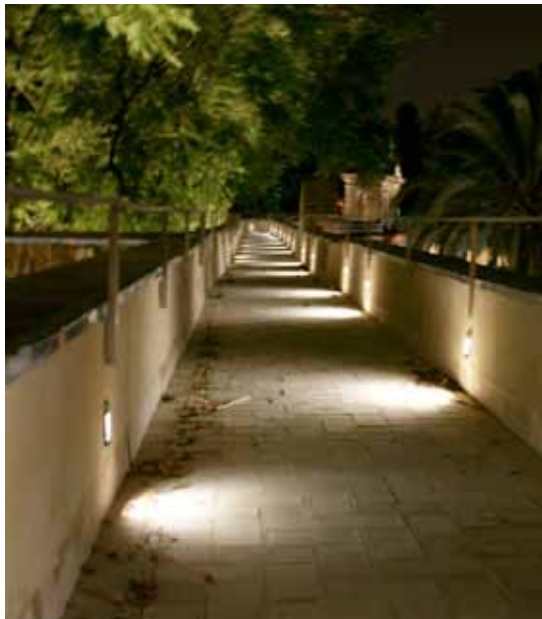
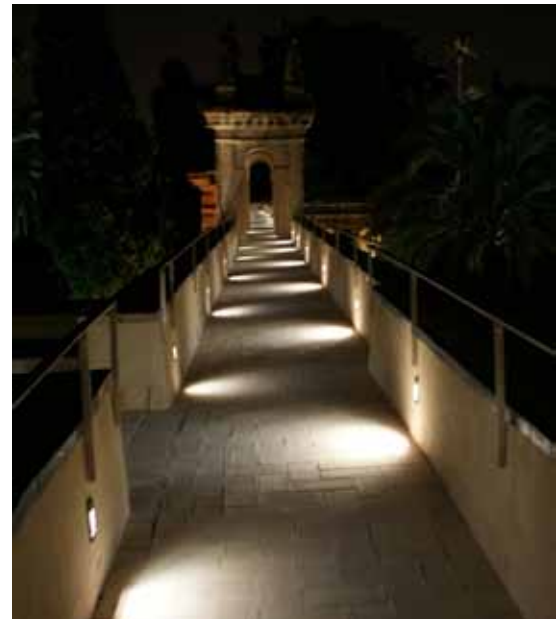
Figuras 20 a 22.
Iluminación del paseo
descubierto

En el paseo descubierto, azotea norte del Estanque de Mercurio y escaleras de acceso se utiliza un mismo tipo de luminaria —también de doble función como alumbrado normal y como alumbrado de emergencia—, con el ánimo de unificar la actuación y mantener un mismo criterio estético. La intención para el nivel superior era no arrojar luz por encima de la línea de pretilos, es decir, que la nueva iluminación no pudiera percibirse desde el exterior, observando la fachada. Así, se optó por dispositivos de luz asimétrica, que bañan suelo y zona central del paseo, creando el efecto de cierta penumbra que se perseguía. Además, y bajo el criterio de que la actuación tuviera la menor presencia posible, se hizo coincidir la dispo-

sición de las luminarias con la de los montantes de la barandilla de protección —figuras 20 a 22—.
