# INTERVENCIÓN EN LOS PATIOS DEL ASISTENTE Y DE LA CONTRATACIÓN DEL REAL ALCÁZAR DE SEVILLA

Almudena Muñoz García  
Arquitecta

Alberto Atanasio Guisado  
Arquitecto

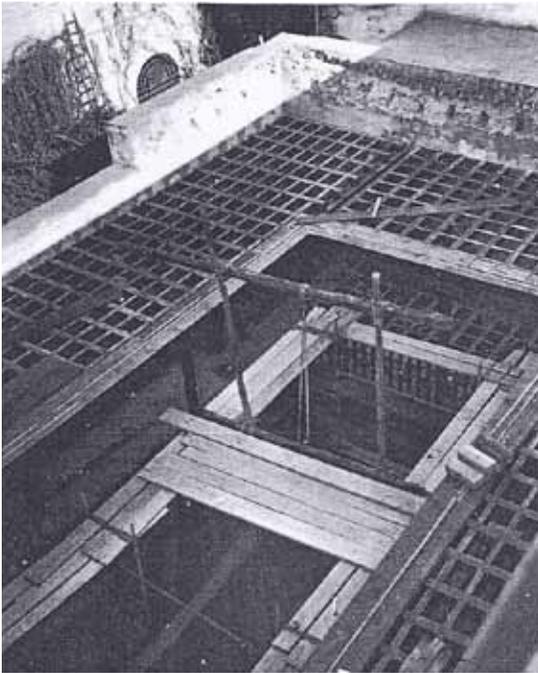
**Figura 9 (izquierda).**  
*Construcción de los nuevos entramados del patio del Asistente. Reales Sitios, 18, p. 75*

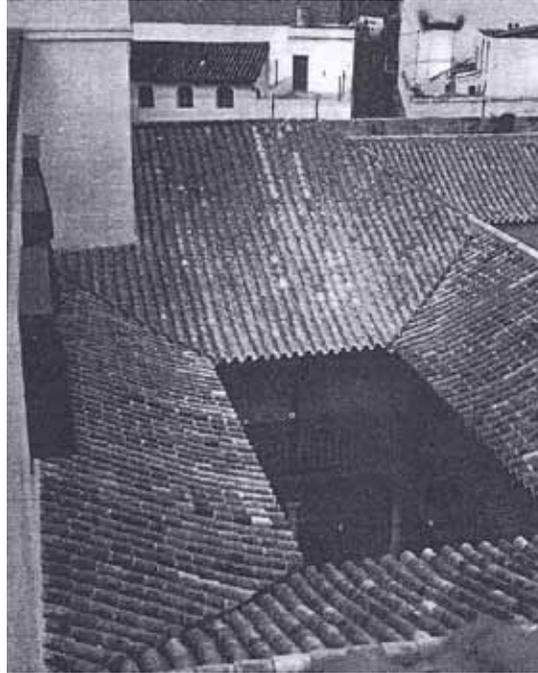
**Figura 10 (derecha).**  
*Las cubiertas de esa zona debidamente ordenadas tras su reconstrucción. Reales Sitios, 18, p. 75*

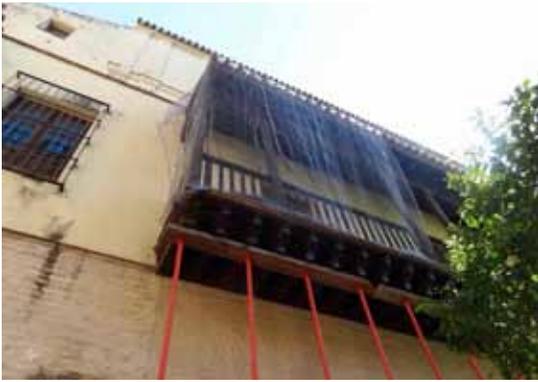
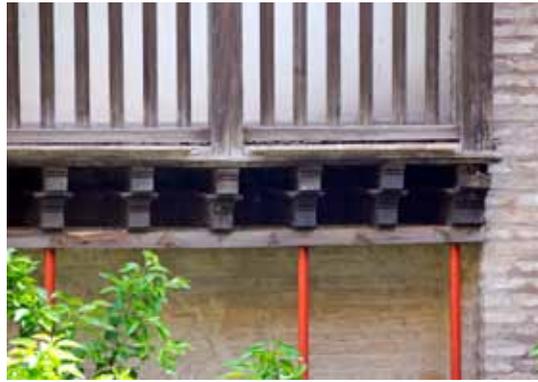
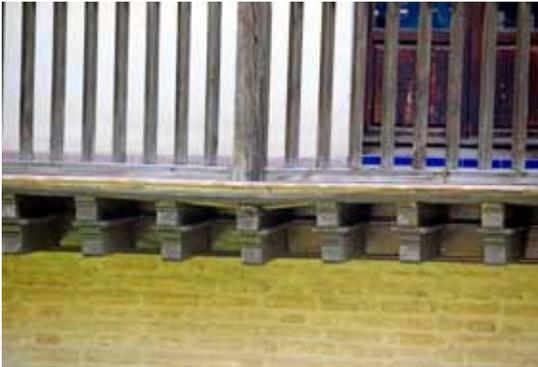
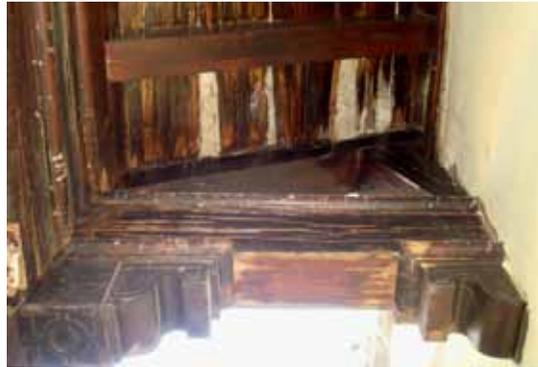
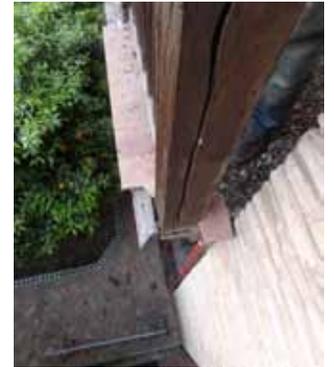
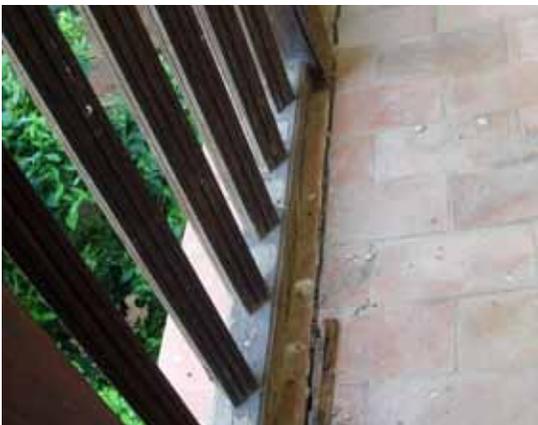
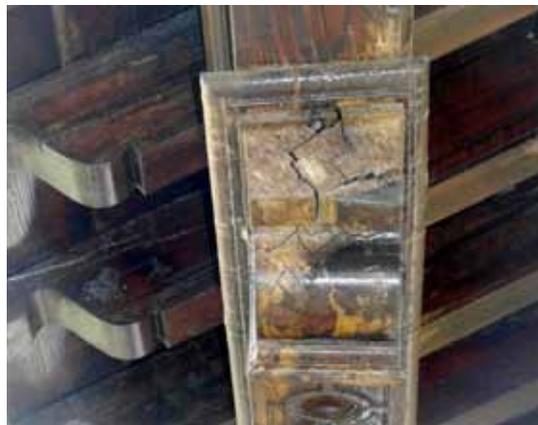
**Figura 20.** Imágenes del estado previo a la intervención del Balcón (la segunda y la tercera fotografía son obra de Pepe Morán, equipo de prensa de la Delegación del Gobierno de la Junta de Andalucía)

Cuando se recibe el encargo de intervención en el Balcón este del Patio de la Contratación, los extremos izquierdo y derecho del mismo se encontraban apeados hasta el suelo a través de puntales metálicos. También estaba apuntalada la zona izquierda del interior, por el mal estado de los encuentros en esa esquina, protegida además con una red de obra por el peligro de desprendimiento de material. Se observaba rotura del empotramiento teja-muro en diversos puntos, y, donde no se había roto dicho empotramiento, era la teja la que presentaba una fisura

lineal en paralelo. Todo ello parecía indicar un vuelco del conjunto del tejado hacia fuera.

El origen de los problemas se encontraba en el apoyo de los pilares, que cargaban directamente sobre la doble viga ménsula correspondiente, sin viga principal interpuesta para repartir las cargas. Analizando con detenimiento esos encuentros pilar-ménsula, se podía observar que todas las vigas habían flectado. Ese desplazamiento hacia abajo arrastraba al pilar, desplomándolo, y éstos a su vez arrastraban a la cubierta, rompiendo el empotramiento de la teja con el muro. De ahí derivaba también el mal estado de los encuentros entre pilares y barandilla, roturas en las piezas de solería, etcétera.

La intervención exigía rectificar el desplazamiento del forjado inferior y asegurar que no volviera a ceder. A nivel práctico, esto suponía el desmontaje casi total del Balcón —hasta llegar a las dobles vigas en ménsula—, realinear éstas sobre la horizontal, y disponer un elemento de atado que permitiera el reparto de las cargas que transmiten los pilares. De este modo, la compresión no incidiría ya de forma puntual sólo sobre algunas de las vigas. Se estudió la posibilidad de acodalar ese nuevo elemento a través de jalcones, desechándose finalmente esta opción por no deteriorar el muro.

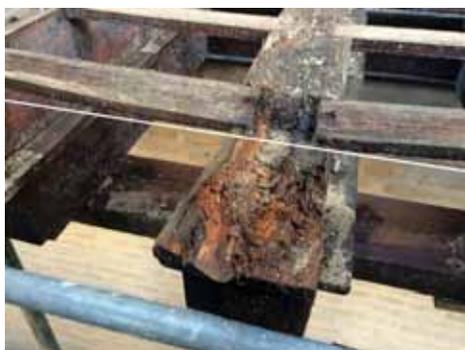
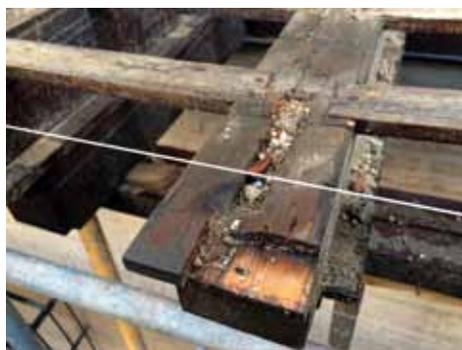
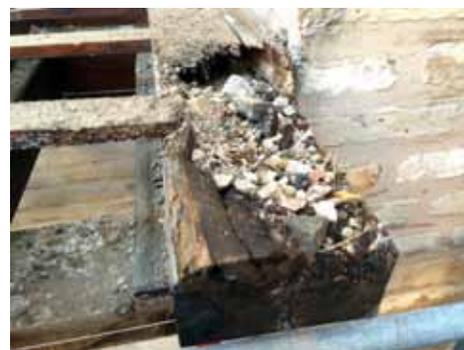
**Figura 25.**

Degradación de algunas de las vigas del Balcón

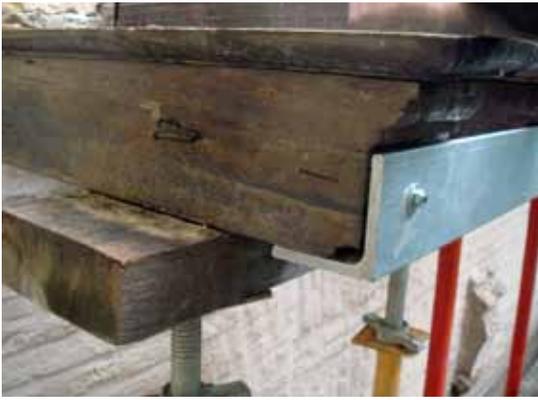
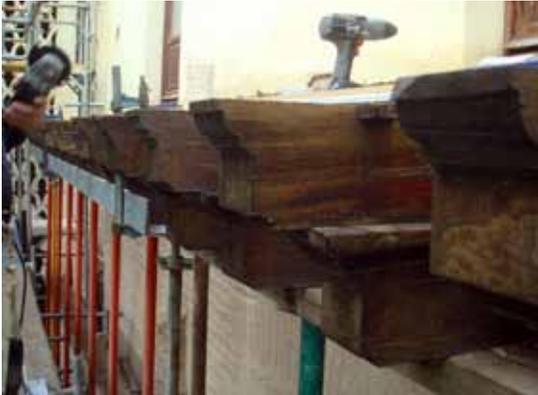
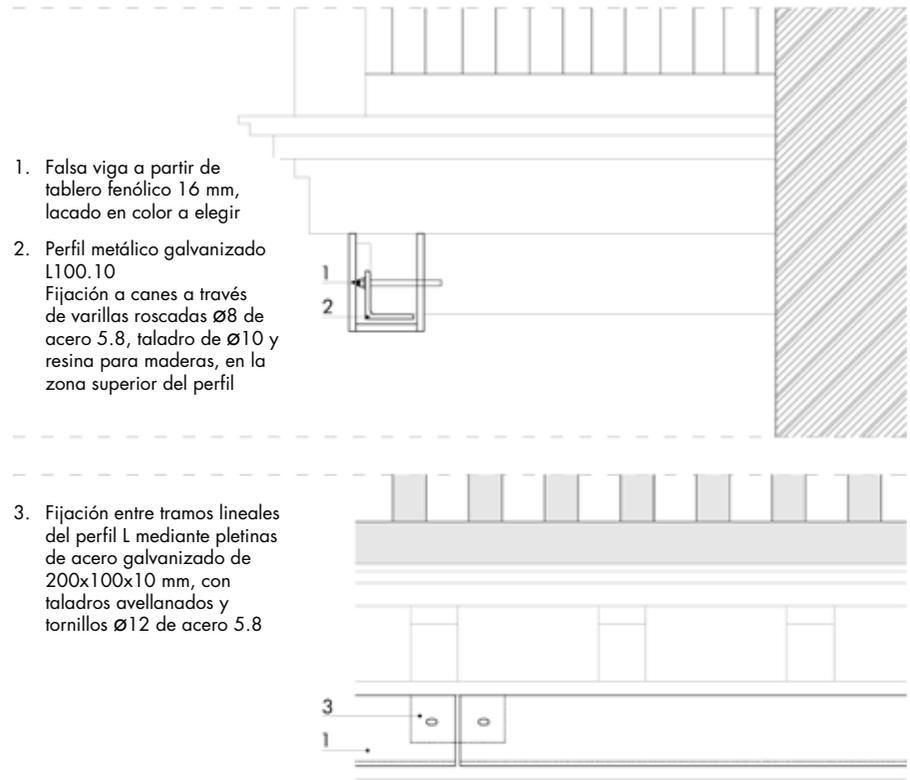
El desmontado de las tejas de cubierta, de las cuales se reutilizaría la mayoría, nos permitió ver por primera vez el estado de la tablazón de soporte y de las vigas inclinadas de madera. Ambas estaban más deterioradas de lo previsto, debido a una abundante presencia de agua (probablemente a causa de la rotura de la entrega del tejado al muro). Respecto a la tablazón, se optó por sustituirla en su totalidad. Respecto a las vigas, dado que la mayor parte de las cabezas estaban podridas, se optó por la reutilización, disponiendo un perfil metálico L 100.10 que permitiera adelantar el apoyo de las mismas hasta la parte no dañada. Lo contrario habría supuesto la sustitución de un elevado porcentaje de ellas.

aquellos elementos que por su elevado nivel de degradación precisaban sustitución: pilares 1, 5, 6, 10 y 12; dos vigas perpendiculares al muro del extremo izquierdo, dos vigas principales (paralelas al muro) del extremo derecho; y ocho vigas ménsula muy dañadas por la compresión directa que habían estado ejerciendo sobre ellas los soportes.

Una vez apuntaladas todas y cada una de las ménsulas se procedió al desmontaje faseado del Balcón. Ello facilitaba además las tareas de restauración de la madera, para lo que se dispuso un taller en la misma obra, a cubierto bajo el pórtico norte, en donde restaurar las piezas retiradas para su posterior recolocación.

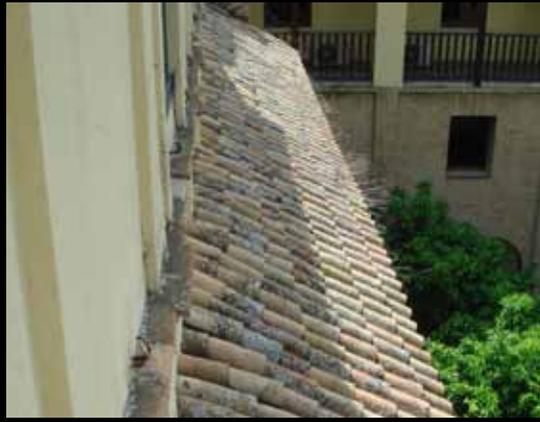
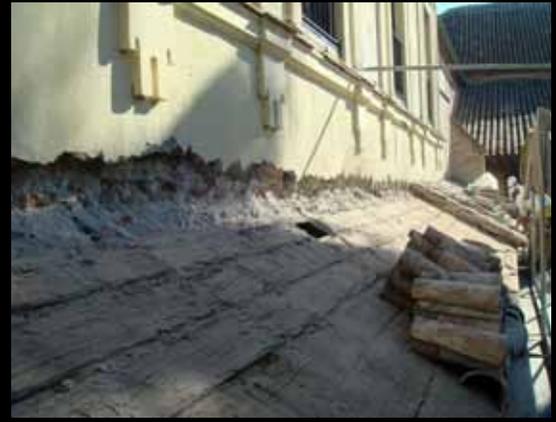
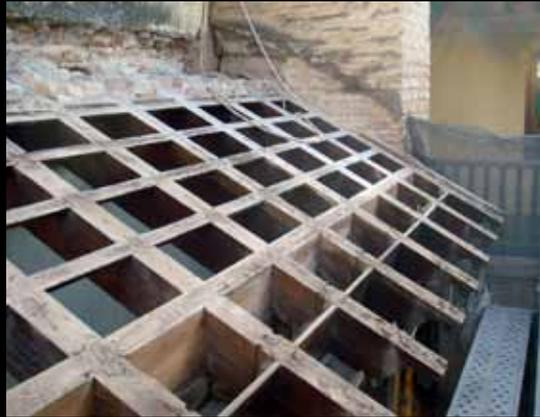
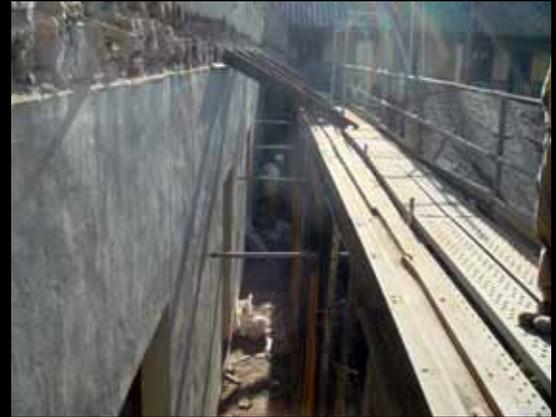
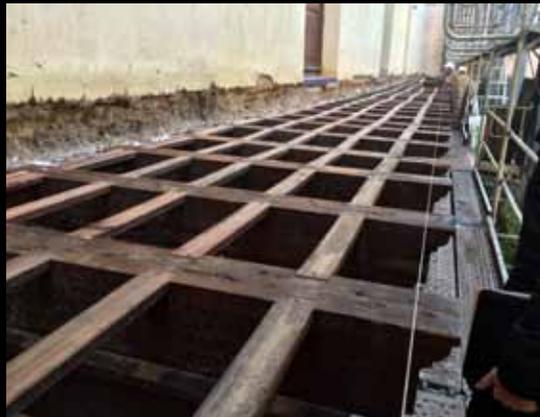
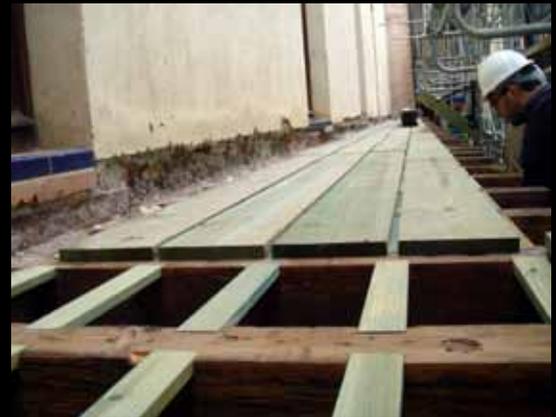
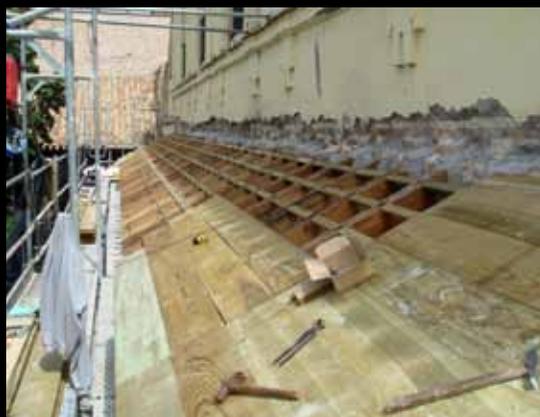
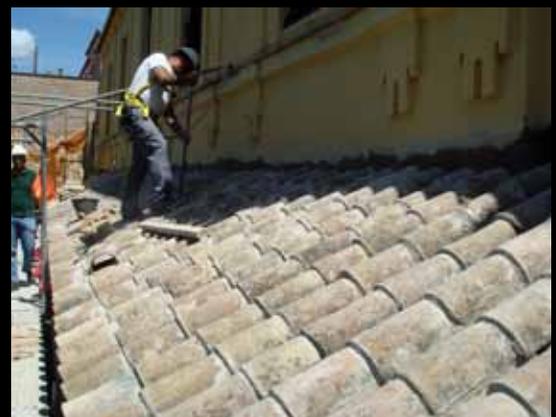
**Figura 27.**

Faseado del desmontaje y montaje del balcón: retirada de la teja de cubierta, retirada del entablado y retirada de las vigas de cubierta. Una vez desmontados los pilares y el entablado de suelo, replanteo del hilo para alineación de vigas, nuevo entablado de suelo, nuevo entablado de cubierta sobre vigas recolocadas, y colocación de teja con recuperación de piezas

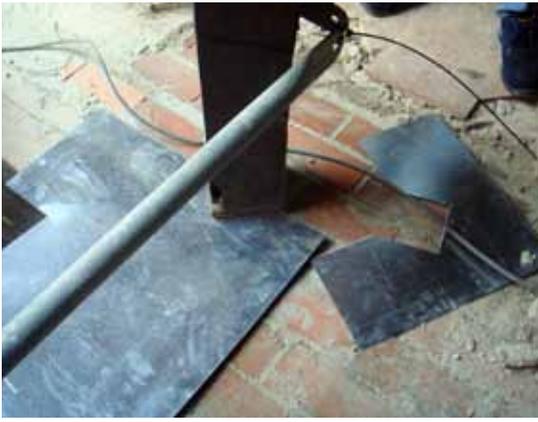
**Figura 29.**  
Degradación de una de las vigas de madera, y ejemplos de sustitución de viga, vigueta y pilar

Durante el avance de los trabajos se comprobó que en el pilar 3 la vigueta estaba completamente desecha, y que la acción compresora del soporte había alcanzado a dañar el empalme en pico de flauta entre las dos vigas principales. Hubo que redoblar por tanto la zapata interpuesta, cortando las cabezas de las vigas dañadas y colocando un nuevo tramo de madera de garapa, que se unió a la zapata y a las vigas originales mediante varillas de fibra de vidrio inclinadas con diferentes ángulos.

evitar la compresión directa de los soportes sobre las viguetas, se dispuso una zapata intermedia para el reparto de las cargas. Esto implicaba cortar la vigueta dañada y, para no romper el ritmo del Patio, pegar directamente sobre la cara exterior de la nueva zapata el can de dicha vigueta. Para la zapata interpuesta se eligió madera de garapa, una madera de origen tropical con una densidad muy elevada y un duramen muy resistente a los hongos de pudrición y al ataque de las termitas. La unión entre las piezas se reforzó con doble varilla de fibra de vidrio.

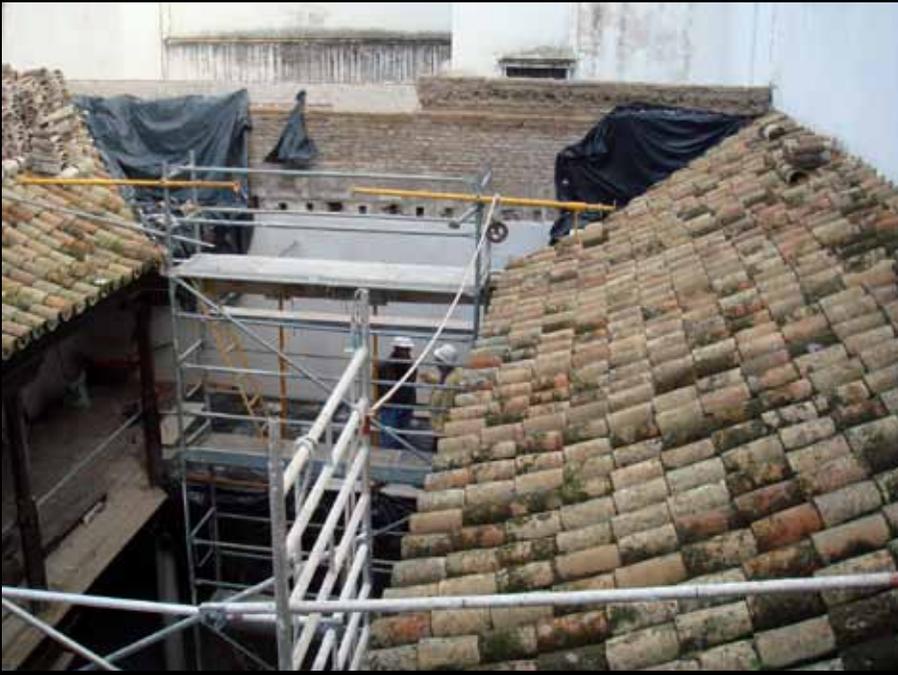
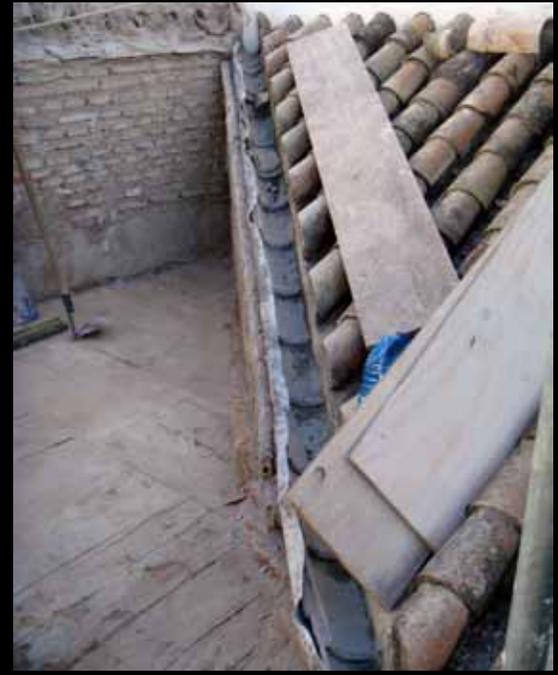
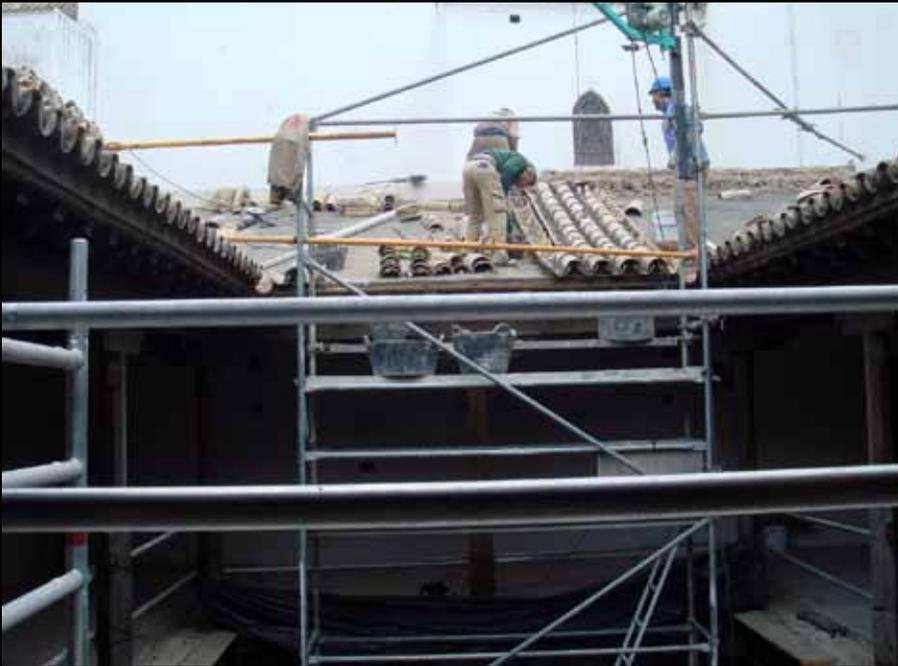
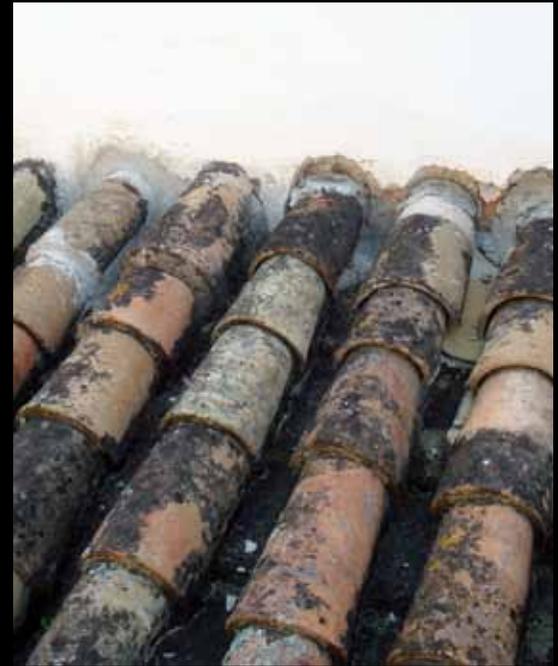
**Figura 30.** Detalle del nuevo remate perimetral ejecutado (croquis de Víctor Mateu Quevedo)

Uno de los causantes de la pudrición de la madera era el mal estado en que se encontraba el remate de plomo del perímetro interior del Patio. Desplazado y deformado, en lugar de conducir el agua hacia el ojo del Patio la embolsaba, cuando no la introducía directamente en

la zona de encuentro entre pilares y vigas. Para el nuevo remate se optó por chapa de acero galvanizada, para evitar efectos de oxidación; posteriormente pintada de un color marrón entonado con la estructura de madera del conjunto. Se diseñó un despiece de la chapa que, solapado por debajo de la solería, permitiera los movimientos diferenciales por dilatación y cubriera perfectamente el perímetro de cada uno de los soportes, punto crítico para la entrada y embolsamiento de agua. Para ello hubo que practicar un pequeño corte de rebaje en los pilares, con la idea de poder encastrar el babero. Lógicamente, todo el borde perimetral está plegado para formar el necesario goterón.
