# PLAN DE ORDENACIÓN DE RESTAURACIONES DEL CONJUNTO MONUMENTAL DEL REAL ALCÁZAR DE SEVILLA

El Patronato del Real Alcázar y de la Casa Consistorial de Sevilla, bajo la dirección de D. Jacinto Pérez Elliott, nos encomienda la elaboración de un documento técnico, el Plan de Ordenación de las Restauraciones del Conjunto Monumental del Real Alcázar de Sevilla, cuyo objetivo es servir como base para la planificación y organización de las actuaciones a emprender en materia de restauración. Para ello se dividió el trabajo en dos partes. En la primera, más extensa, se confeccionó un inventario de los elementos, conjuntos o partes de conjunto susceptibles de una intervención de conservación y/o restauración. Es el «Registro de Actuaciones» que se presenta en este artículo. La segunda parte establecía la prioridad de las actuaciones en base al análisis de dicho Registro.

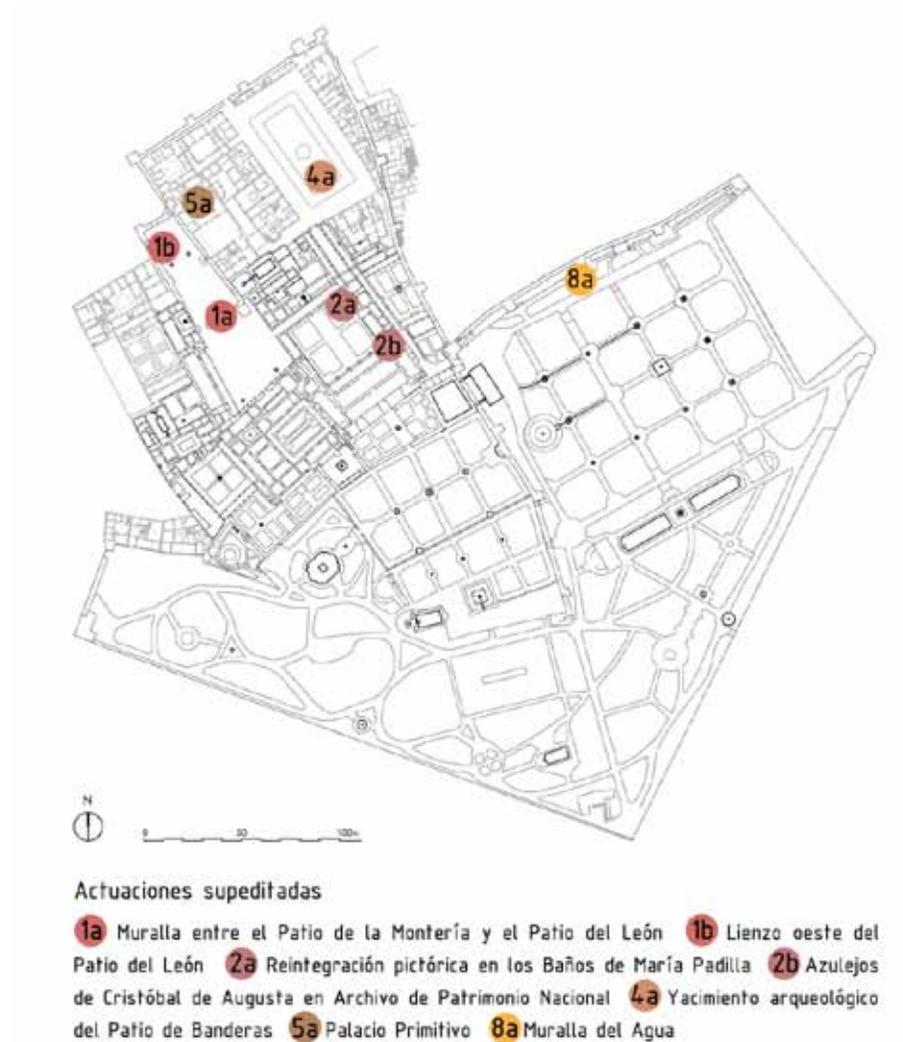
Figura 3. Actuaciones supeditadas del Plan de Ordenación de Restauraciones

Hay una serie de fichas, sin embargo, que utilizan un número y una letra. Son las que hemos denominado «actuaciones supeditadas», ya que quedan condicionadas a que se lleve a cabo la propuesta planteada en el Estudio para la Ordenación Arquitectónica —figura 3—. Es el caso, por ejemplo, de los Azulejos de Cristóbal de Augusta en el Archivo de Patrimonio Nacional (ficha 2.a), en donde el Estudio para la Ordenación Arquitectónica plantea la cesión de la estancia al Patronato. Si ello se produjera, y en función del proyecto específico para la recuperación de esa dependencia, se llevaría a cabo la intervención sobre los azulejos que la revisten.

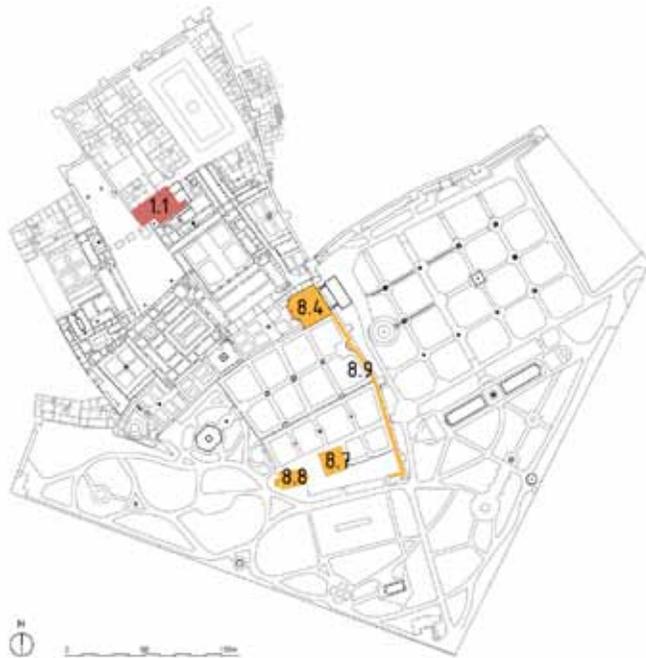
Figura 6. Proyectos Integrales de Actuación del Plan de Ordenación de Restauraciones

Proyectos Integrales de Actuación

1.1 Sala de la Justicia y Patio del Yeso 8.4 Estanque de Mercurio 8.7 Cenador de la Alcoba 8.8 Cenador del León 8.9 Galería del Grutesco

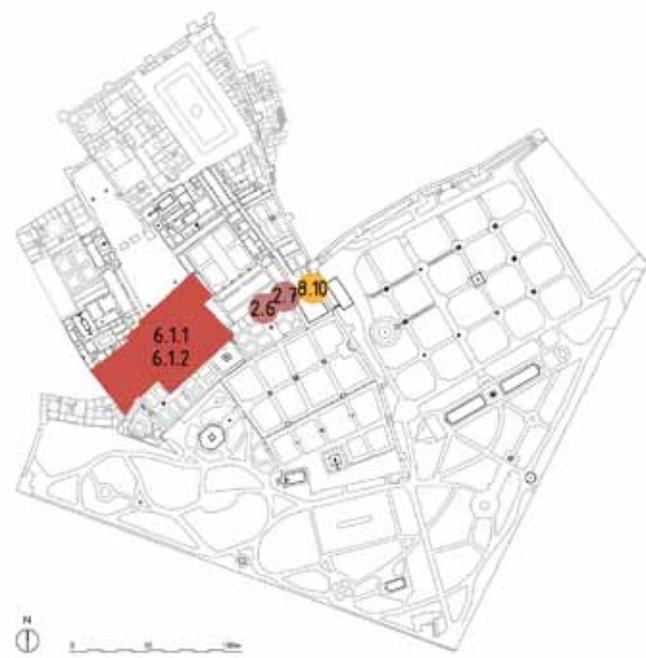
Figura 7. Actuaciones de mantenimiento del Plan de Ordenación de Restauraciones

Actuaciones de mantenimiento

2.6 Pintura mural del Cuarto de las Bombas 2.7 Artesonado del Palacio Gótico 6.1.1 Techumbres del Palacio Mudéjar 6.1.2 Puertas y ventanas del Palacio Mudéjar 8.10 Alfarje del Mirador Norte del Estanque de Mercurio

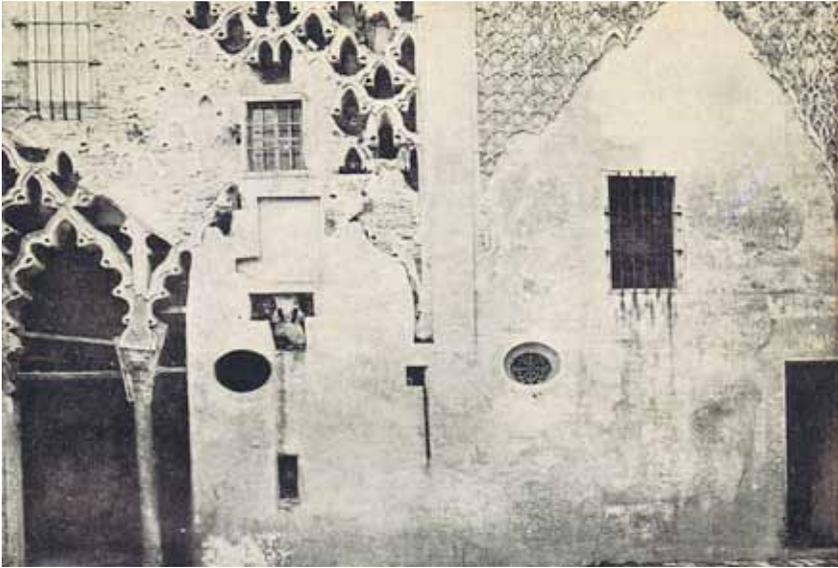
**Figura 8.a.**

Imagen del patio de la casa nº2 del Apeadero (Paramento Sur del Patio del Yeso) tal y como lo encontró Francisco Tubino en 1885. El autor redescubre y sitúa cronológicamente el Palacio del Yeso (Marqués de la Vega Inclán, *Comisaría Regia*, Madrid, 1915)

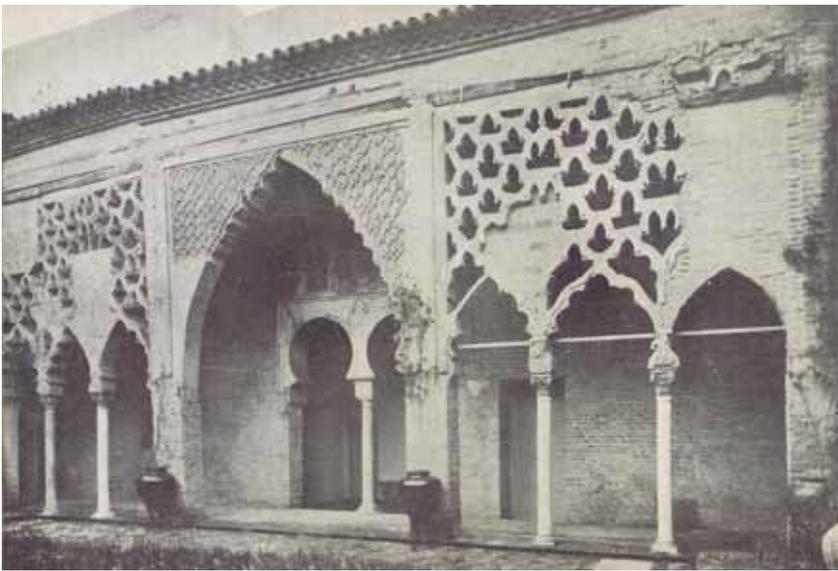
**Figura 8.b.**

Imagen del Paramento Sur del Patio del Yeso tras la recuperación del Marqués de la Vega Inclán (Marqués de la Vega Inclán, *Comisaría Regia*, Madrid, 1915)

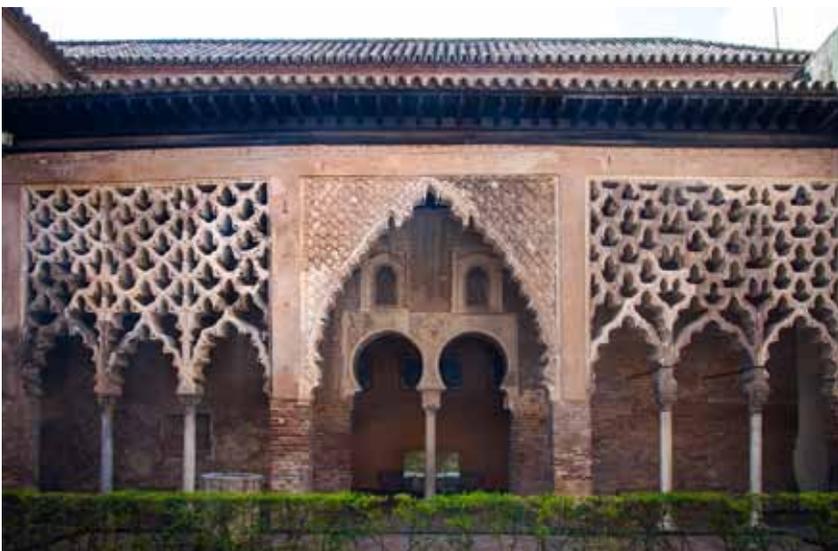
**Figura 8.c.**

Imagen del Paramento Sur del Patio del Yeso en su estado actual. Tras la recuperación del Marqués de la Vega Inclán, Rafael Manzano completó gran parte de las yeserías que pueden hoy contemplarse en el Patio del Yeso.<sup>4</sup>

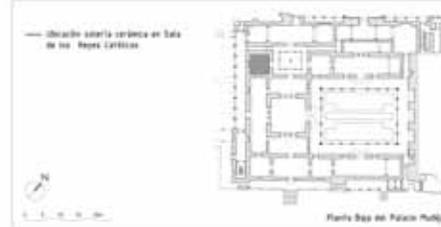
- Suciedad superficial generalizada.
- Degradación superficial, produciendo pérdidas de vitrado en las almenillas. Pérdida de materia en todas las piezas.
- Piezas rotas, más acusado en el encintado perimetral de azulejos pintados
- Reparaciones con piezas nuevas y/o mortero de cemento.

Detalle de solería de la Sala de los Reyes Católicos

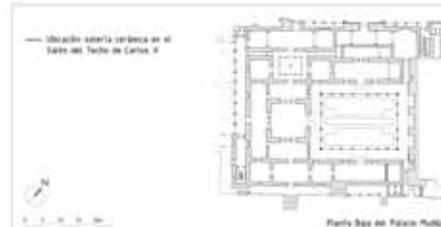
- Suciedad superficial generalizada.
- Degradación muy acusada del vitrado.
- Presencia puntual de piezas rotas.
- Reparaciones con piezas nuevas y/o mortero de cemento.

Solería de acceso del acceso a la Alhambra del Salón del Techo de Carlos V. Actualmente la solería se está vitrando por encontrarse en restauración su fachada.

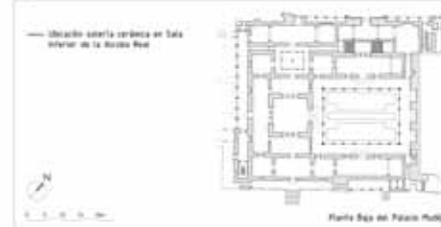
Ubicación solería cerámica en Sala Interior de la Alcobá Real

Solería de acceso de la Sala Interior de la Alcobá Real
