RESTAURACIÓN

ESTUDIO Y
RESTAURACIÓN DE LA
ARMADURA DEL
COMEDOR DE
AYUDANTES
EN EL
CUARTO
REAL ALTO

Inmaculada Ramírez López / Irene Ramírez López

Arquitecto

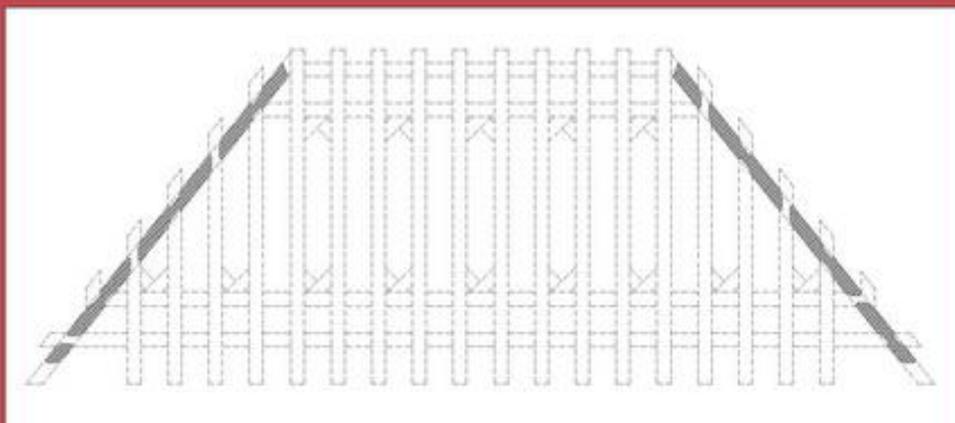
Figura 5
Levantamiento de
limas en paños
inclinados.

Respecto al estado de conservación de estos elementos, únicamente destacar la reparación realizada en la lima del faldón oeste correspondiente a la zona afectada por el incendio, elemento, que igual que la mangueta reparada, tuvo que ser cortado y sustituida la madera dañada por el fuego, añadiendo por el trasdós de la armadura un refuerzo de madera, unido a la antigua lima mediante grandes clavos de hierro. (Fotos 23 y 24)

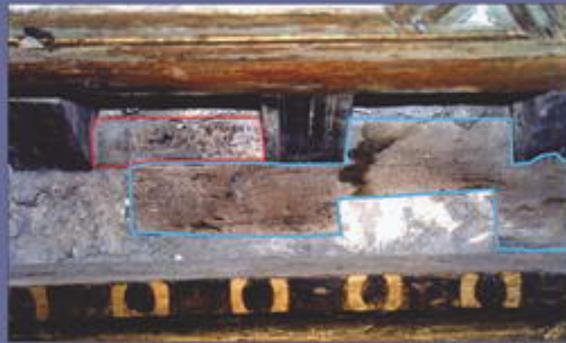
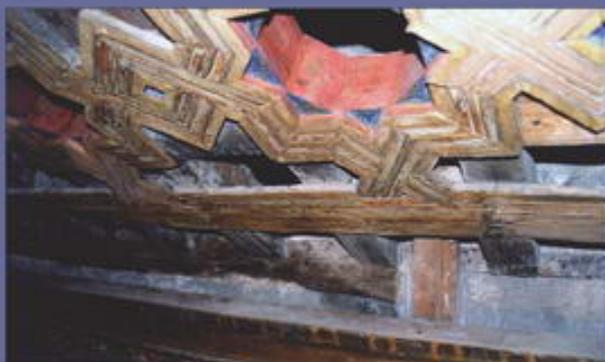
▲ Fotos 7, 8 y 9: Situación de lo que queda de la chimenea, y cortes realizados en el estribo para introducir el tirante de hierro sobre el que apoyan los pares del faldón oriental).

estribo, que es sustituido en la parte central por un tirante de hierro pretendiendo unir los extremos de madera que permanecen sobre el muro (Fotos 7, 8 y 9).

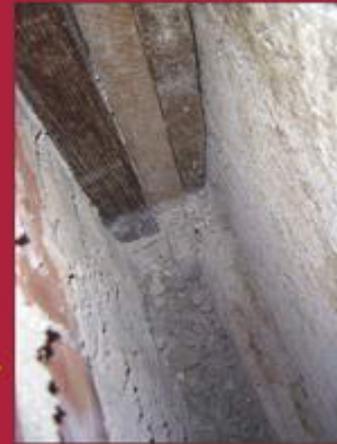
Foto 11. ▶ Espacio entre el arrocabe y el paramento.

Y más concretamente tenemos noticias de que en 1819 (ver nota 19), D. Manuel Zintora cree necesario sustituir el estribo original de la armadura por uno nuevo que volviera a estar en línea con las alfardas, que suponemos, volarían sobre el muro desplomado sin apoyar en algún elemento constructivo. Por lo tanto, el estribo nº 4 que observamos (Foto 10) no es el original. Tampoco lo es el muro sobre el que asienta, que ha tenido que recomponerse para ofrecer cierto descanso al nuevo madero. (Foto 11)

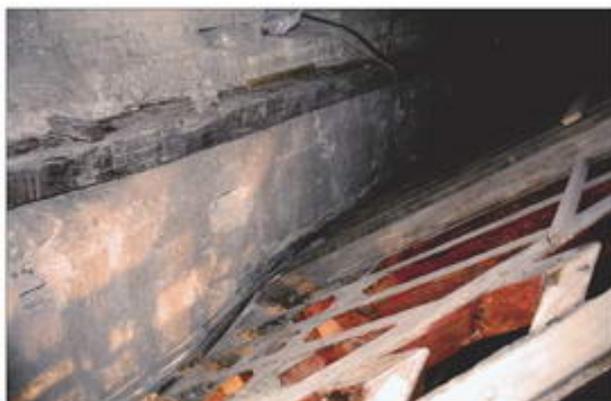
▲ Foto 15.

Sin embargo, si que hay un segundo estribo situado aproximadamente a 80 cm de nuestro plano de asiento y que sin duda alguna pertenecieron a una armadura que en la actualidad ha desaparecido. (Foto 15) ¿Pudiera ser esta la estructura en la que quedó suspendida la contraarmadura adosada? Evidentemente son muchos los datos documentales y materiales los que nos faltan, así como un trabajo que investigue estos datos concretos, sin embargo durante

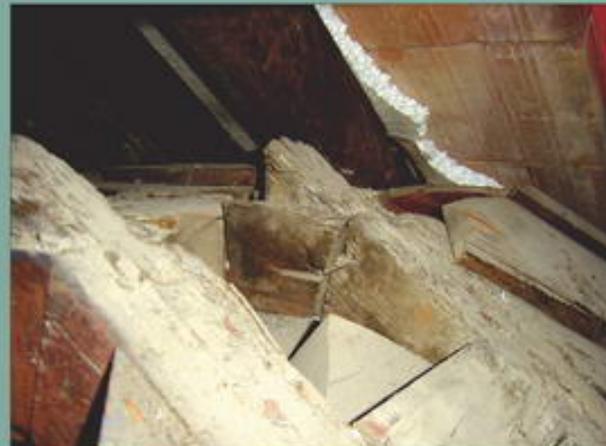
Foto 17.
Espacio entre el paño sur y la cubierta del comaranchón.

En general el estado de conservación de los pares es bueno, aunque estos solamente son practicables desde el intradós de la armadura ya que la cubierta final del camaranchón se encuentra prácticamente adosada. Como ya se ha indicado todos los pares están calzados con maderos de unos 3 – 4 cm de grueso. (Foto 17)

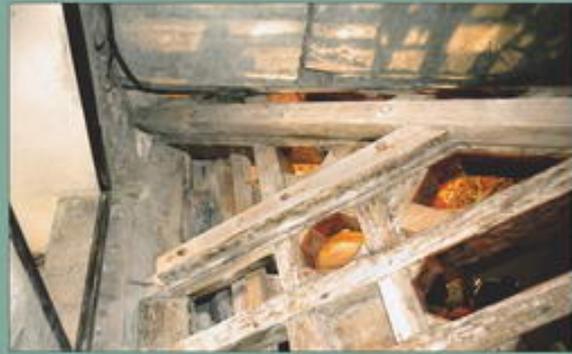
Foto 20.

Respecto a las uniones inferiores, la ventilación de los pares que asientan sobre el estribo 1, (paño oeste), hace que, en general, se encuentren en buen estado, salvo, nuevamente, los próximos a la zona en la que la armadura fue afectada por el incendio de 1762, en la que la parte inferior de la péndola extrema, tuvo que ser consolidada con nueva madera, realizando la unión entre ambos elementos con un madero clavado con grandes clavos de hierro. (Foto 20)

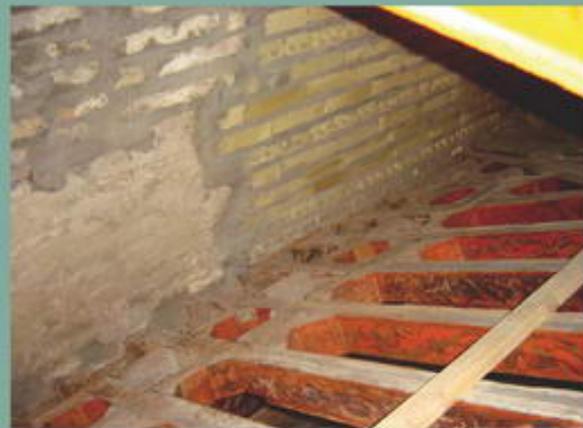
Foto 21.

el muro de ladrillo (Foto 21). Un recrecido posterior adosado a la chimenea, oculta y empotra igualmente el resto de alfaridas del paño próximas al paño Sur.

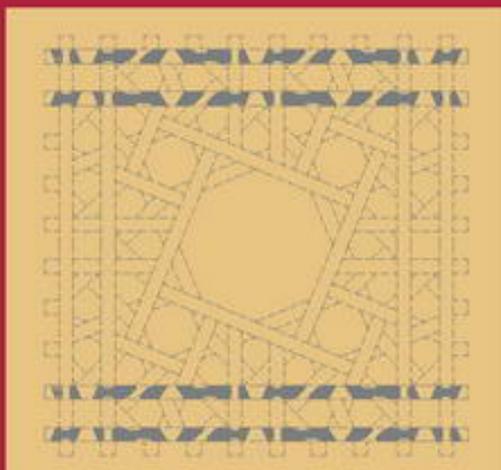
Figura 7.
Nudillos con indicación de cortes para trazado decorativo.

Desde el punto de vista patológico, no hemos encontrado daños de consideración en los nudillos, únicamente los correspondientes a la inserción de los pernos de hierro que los perforan para sostener dos pletinas que recorren los nudillos interiores, encargadas, entre otras de sostener el almizate. Los pernos extremos están sujetos a las vigas metálicas que atraviesan superiormente el camaranchón, mientras que los dos centrales están suspendidos de las contraalfardas de la armadura.

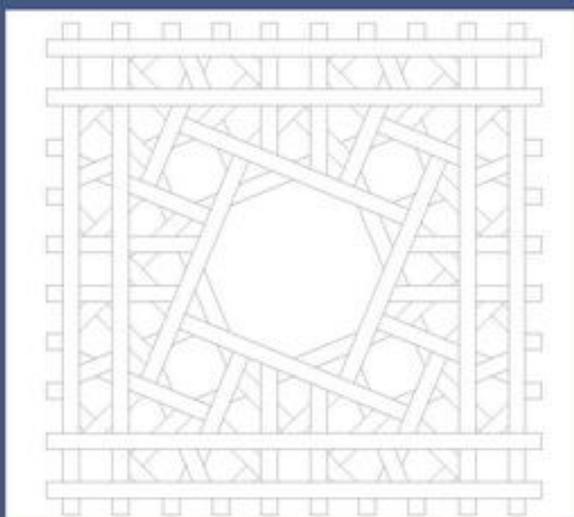
▲ Figura 10.
Composición estructural del almizate sin indicación alguna de los elementos de lazo.

En general, y debido a los movimientos sufridos por los elementos del asiento, se detecta cierta flecha en el almizate, aunque, en este caso de reducidas dimensiones, estando la mayor parte de elementos en buen estado de conservación, sin grandes deformaciones. (Figura 10)

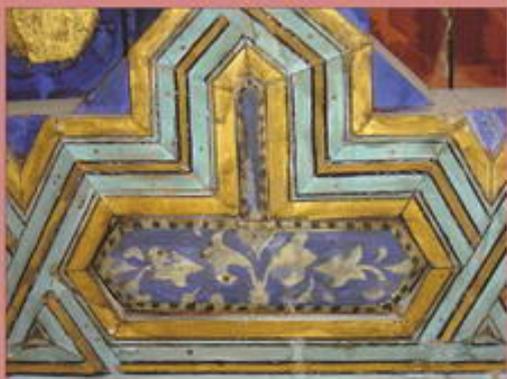
- Colocar clavos modernos en todo el arrocabe y en la mayor parte de los tajeles, con la consiguiente oxidación y la imposibilidad de desmontar la mayoría las piezas sin que estas sufran. (Foto 32)

▲ Foto 32.
Contamos 28 puntas en una superficie no superior a 0,80 cm².

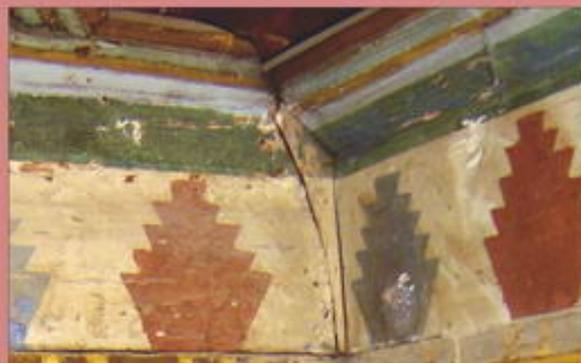
▲ Foto 34.

- Injertos (Foto 34)
- Piezas añadidas para tapar pérdidas. (Foto 35)
- Redecoraciones o repintes.

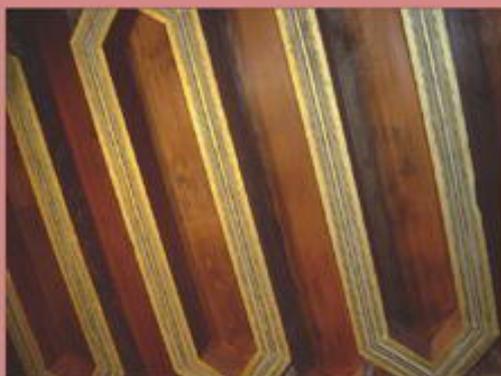
▲ Foto 33.
Tablazón repuesta en el XIX.

- Reposición del casi 70% de la tablazón del enlizado. (Foto 33)
- Reposición de numerosos sinos y azafates, así como de cuatro octógonos situados en cada cuarto del almizate, que probablemente tendrían otros tantos cubos o racimos de mocárabes.
- Reposición del lado norte y oeste de la cornisa.

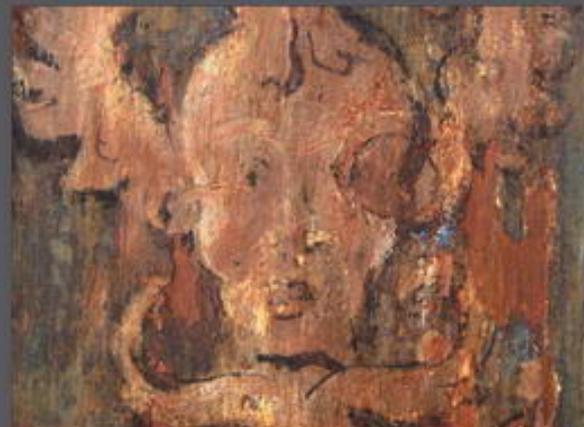
▲ Foto 42.
Detalle de policromía renacentista.

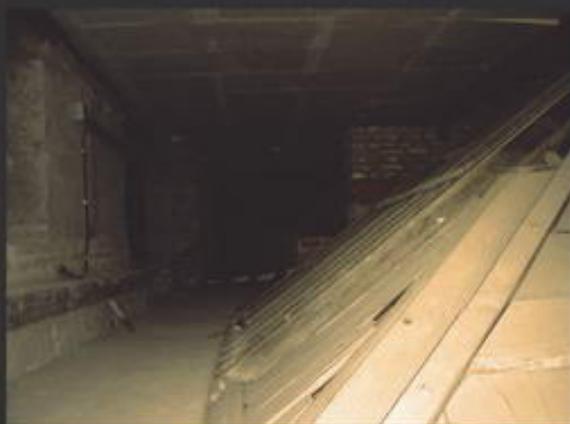
Foto 46.

Previamente por el intradós de la armadura se eliminó la estructura en forma de pasarela colocada para el tránsito por el camaranchón, porque además de que sus travesaños de sustento apoyaban directamente sobre la armadura añadiendo un peso extra nos impedían limpiar y desmontar el tercio inferior del faldón norte. (Foto 46 y 47)

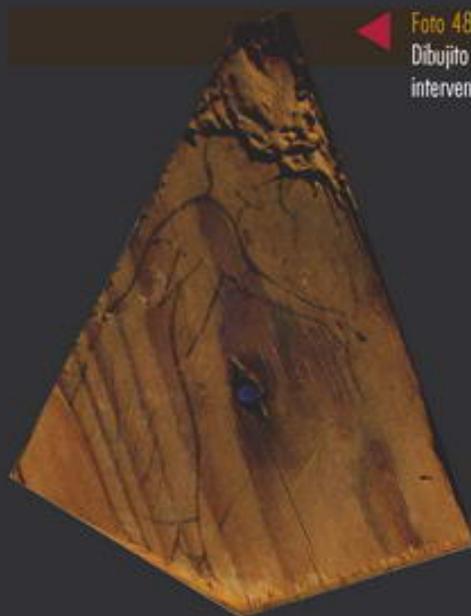
El faldón sur no es registrable por el trasdós puesto que el forjado casi apoya sobre la sobreestructura de la armadura, por lo que sólo se pudieron desmontar los sinos y tablas o latas de los laterales y en unas condiciones extremas, sí se desmontaron el resto de las piezas que tenían acceso por la cara anterior. Al igual que ocurría en el Antecomedor de Gala, del arrocabe no se desmontó el alicer ni la tocadura inferior, porque el perjuicio en el desmontaje era superior a la necesidad del tratamiento de la pieza. (Foto 48)

Foto 48.
Dibujito de mujer hallado tras desmontar una pieza. Su indumentaria denota la
intervención de mediados del siglo XIX
