# RECUPERACIÓN DE LA ARMADURA DEL ANTEORATORIO EN EL CUARTO REAL ALTO

**Inmaculada Ramírez López / Irene Ramírez López**  
Conservadoras-restauradoras

**Cecilia Cañas Palop**  
Arquitecto

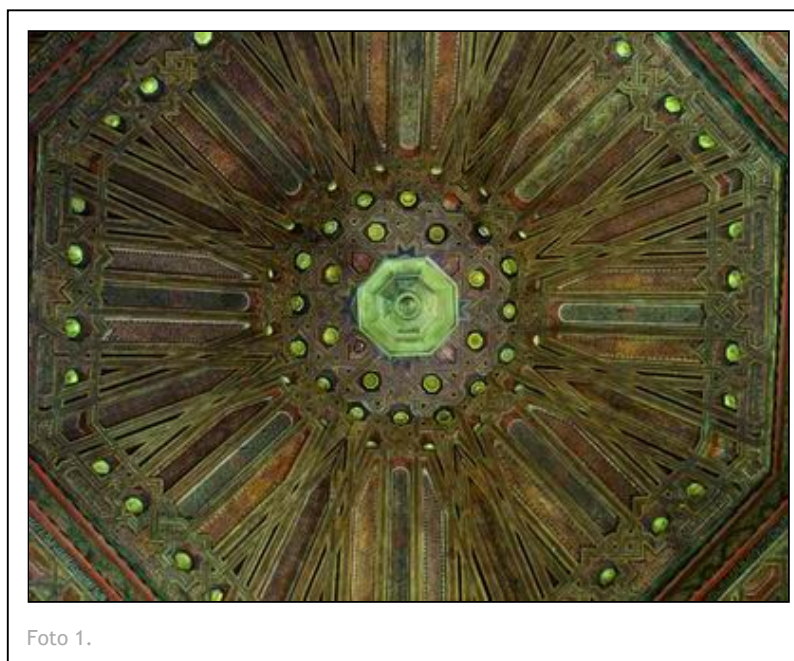
Foto 1.

*"El artesanado de esta estancia es uno de los más lindos del Alcázar. La forma es octógono de primorosos ensamblages, la decoran elegantemente todos los escudos de las provincias de España y de los demás estados de los Reyes Católicos 1. Desgraciadamente se halla muy deteriorada, aunque reparada recientemente su carpintería. Mientras que una época más prospera no permita restaurarlo convenientemente, opino que no debe tocarse más que pintar de algún tono de madera oscuro los cuarterones nuevos que lo desentonan demasiado." 2 (Foto 1).*

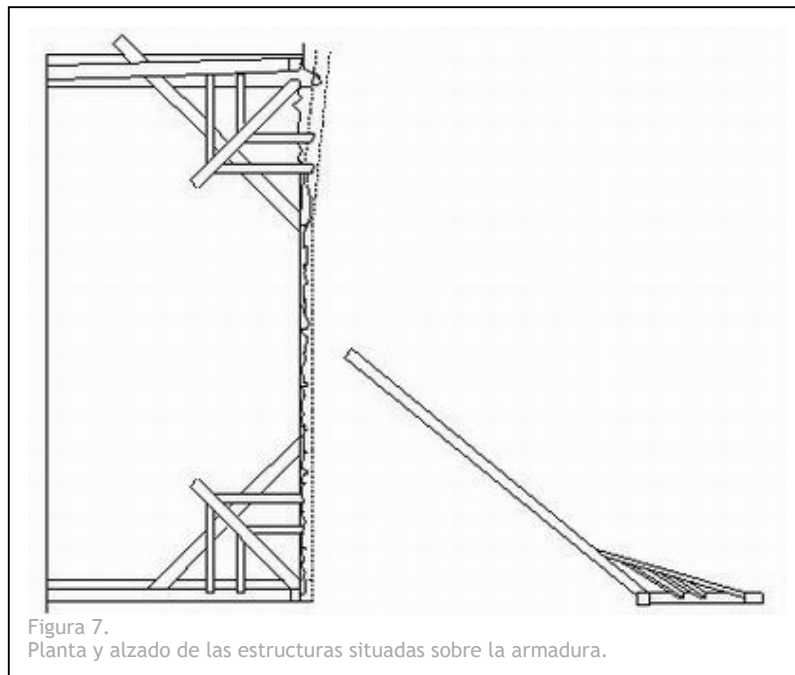
Figura 7.  
Planta y alzado de las estructuras situadas sobre la armadura.

En la (Figura 7) realizamos un levantamiento de ambas estructuras tal y como pensamos que se desarrollaron originalmente.
