ANÁLISIS ESTRUCTURAL DEL MONASTERIO DE SAN JERÓNIMO DE BUENAVISTA. SEVILLA

RESUMEN

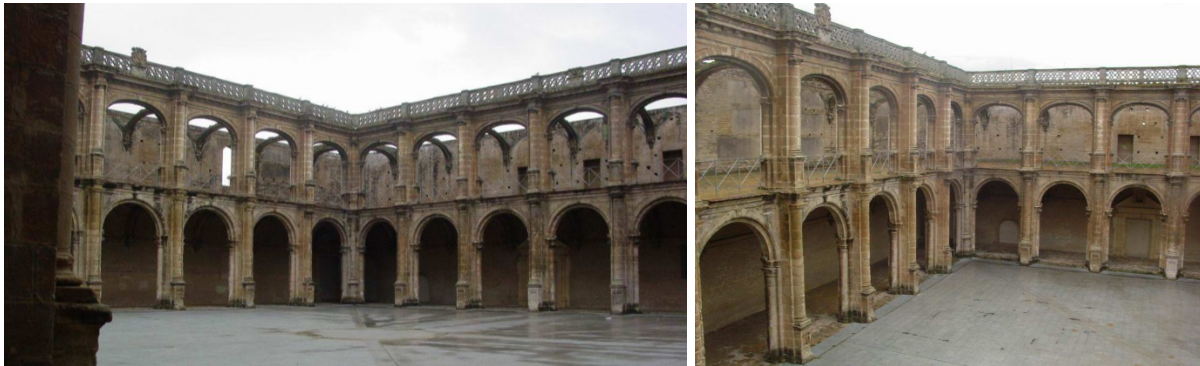
Figuras 3 y 4: Vistas de las fachadas sureste y suroeste del claustro principal.

- Deformaciones en algunos de los arcos del claustro con separaciones entre las piezas que los constituyen (fachada oeste, fachada este, fachada sur). Las separaciones entre piezas se dan principalmente en las claves de los arcos afectados.
