EVALUACIÓN DE UNA INTERVENCIÓN MEDIANTE ANÁLISIS MODAL OPERACIONAL. CAPILLA DE LA JURA EN LA IGLESIA DE SAN JUAN DE LOS CABALLEROS (JEREZ DE LA FRONTERA, CÁDIZ)

Compán, Víctor^{1*}; Pachón, Pablo²; Cámara, Margarita³

PALABRAS CLAVE: Pruebas de vibración ambiental, Análisis Modal Operacional, Capilla de la Jura.

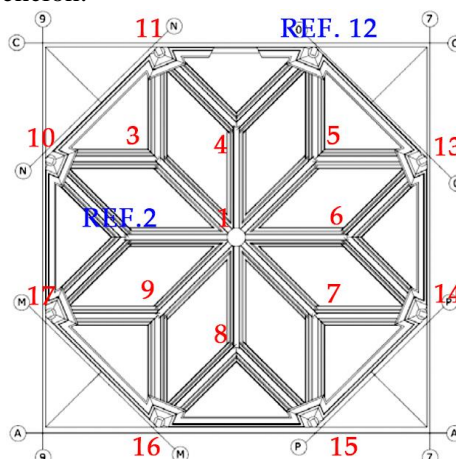
Figura 7. Puntos de medida. Acelerómetros de referencia en los puntos 2 y 12.

Como podemos ver en la figura 7, y tras realizar un primer cálculo modal del modelo previo, en los puntos con mayor desplazamiento modal se situaron los dos acelerómetros de referencia. El resto de los acelerómetros se fueron moviendo a lo largo de los 15 puntos restantes situándose en las tres direcciones principales. Esta configuración sería la misma en las pruebas de vibración ambiental realizadas tanto antes como después de la intervención.
