TRABAJO DE FIN DE GRADO

PLAN DE ACTUACIÓN SOBRE EL CONJUNTO DE BIENES MUEBLES DE LA
CATEDRAL DE JEREZ

AUTOR: Pablo Tejero Cárdenas
TUTOR: Benjamín Domínguez Gómez

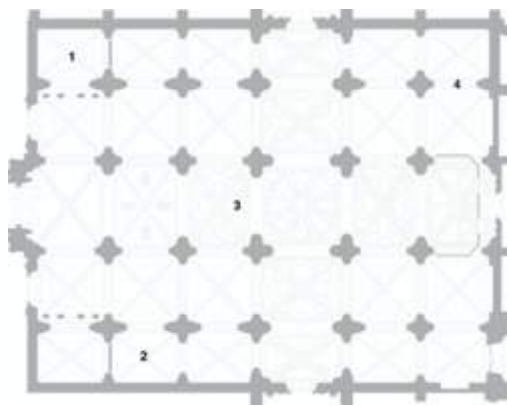
MAPA DE MEDICIONES	Nº.	VALOR (°C)	Tª	VALOR (%)	Hr

Con el fin de ejemplificar la problemática en relación con estos factores ambientales se ha realizado un estudio climático con ayuda de un termohigrómetro ThermoProTP50NEW-GB que queda reflejado en la siguiente tabla de datos:

1	29,2 °C.		43%.	
	2	29,6 °C.		49%.	
	3	28,9 °C.		40%.	
	4	29,2 °C.		40%.	
Hora de toma de parámetros: 11.30h. 23/06/2023.		Exterior	34.5 °C.	32%.

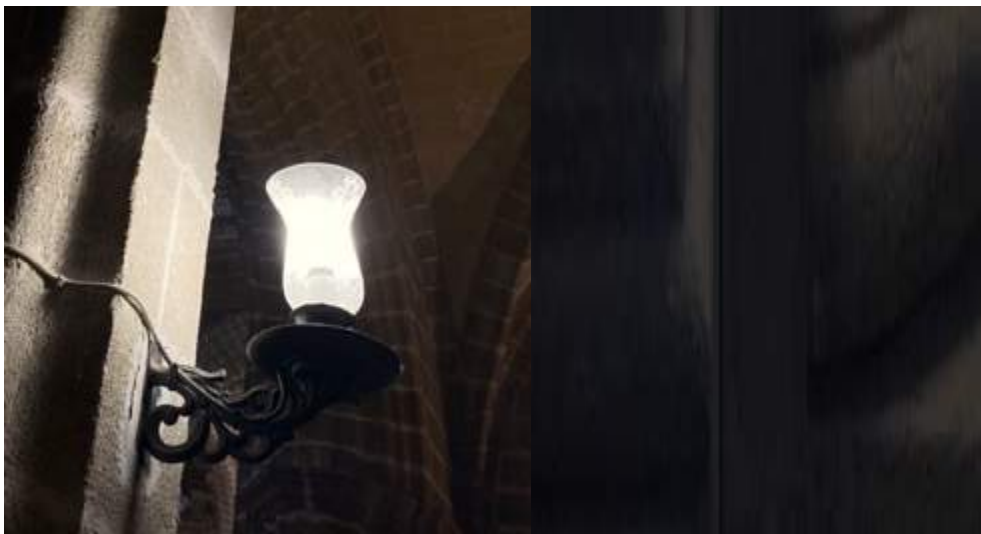
Para sustentar estas afirmaciones sobre datos reales, también se ha realizado un estudio de la luz que reciben los bienes cuyos datos aparecen reflejados en la siguiente tabla de datos. Para ello se ha empleado un Luxómetro KPS-LX10. Este estudio nos ha revelado como efectivamente el exceso de iluminación no presenta ningún problema en este caso, ya que pese a la luminosidad del templo esta incide de forma indirecta en los bienes debido a la altitud de los vanos y al sistema de iluminación artificial indirecta. El rango de valor obtenido en el estudio oscila entre los 005 luxes y los 629 luxes.

Ilustración 20: Principales sistemas de iluminación, ambas de tipo LED. Por un lado, esta lámpara de tulipa con bombilla de marca BENEITO FAURE, modelo BEN582L016T40E-C3, con iluminación de 360°, 10W y de temperatura de color fría (izq). Por otro lado, foco de marca BENEITO FAURE, modelo 243113-N2, de 40W y una temperatura de color de 2700°K(dcha). [Imágenes tomadas por Pablo Tejero Cárdenas, 2023]

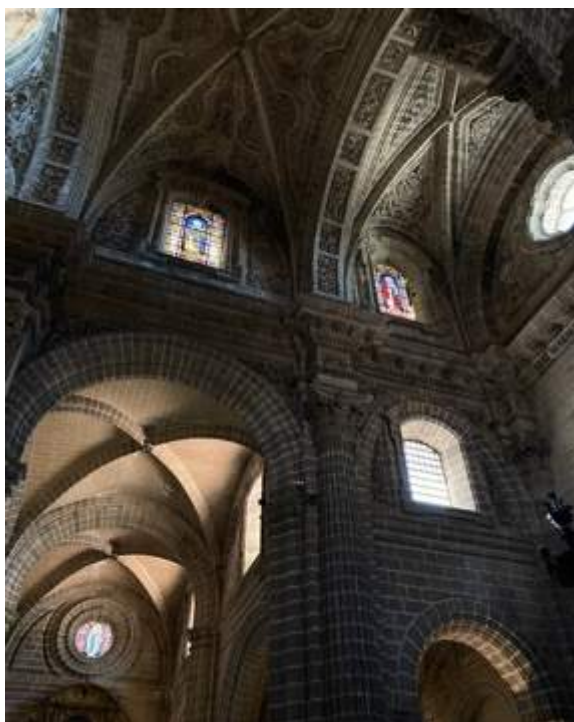
Ilustración 18: Sistema de iluminación natural. Puede observarse la altura a la que se encuentran los vanos, lo que hace que la luz solar no incida de forma directa en la gran mayoría de los bienes. [Imagen tomada por Pablo Tejero Cárdenas, 2023]
