TRABAJO DE FIN DE GRADO

PLAN DE ACTUACIÓN SOBRE EL CONJUNTO DE BIENES MUEBLES DE LA
CATEDRAL DE JEREZ

AUTOR: Pablo Tejero Cárdenas
TUTOR: Benjamín Domínguez Gómez

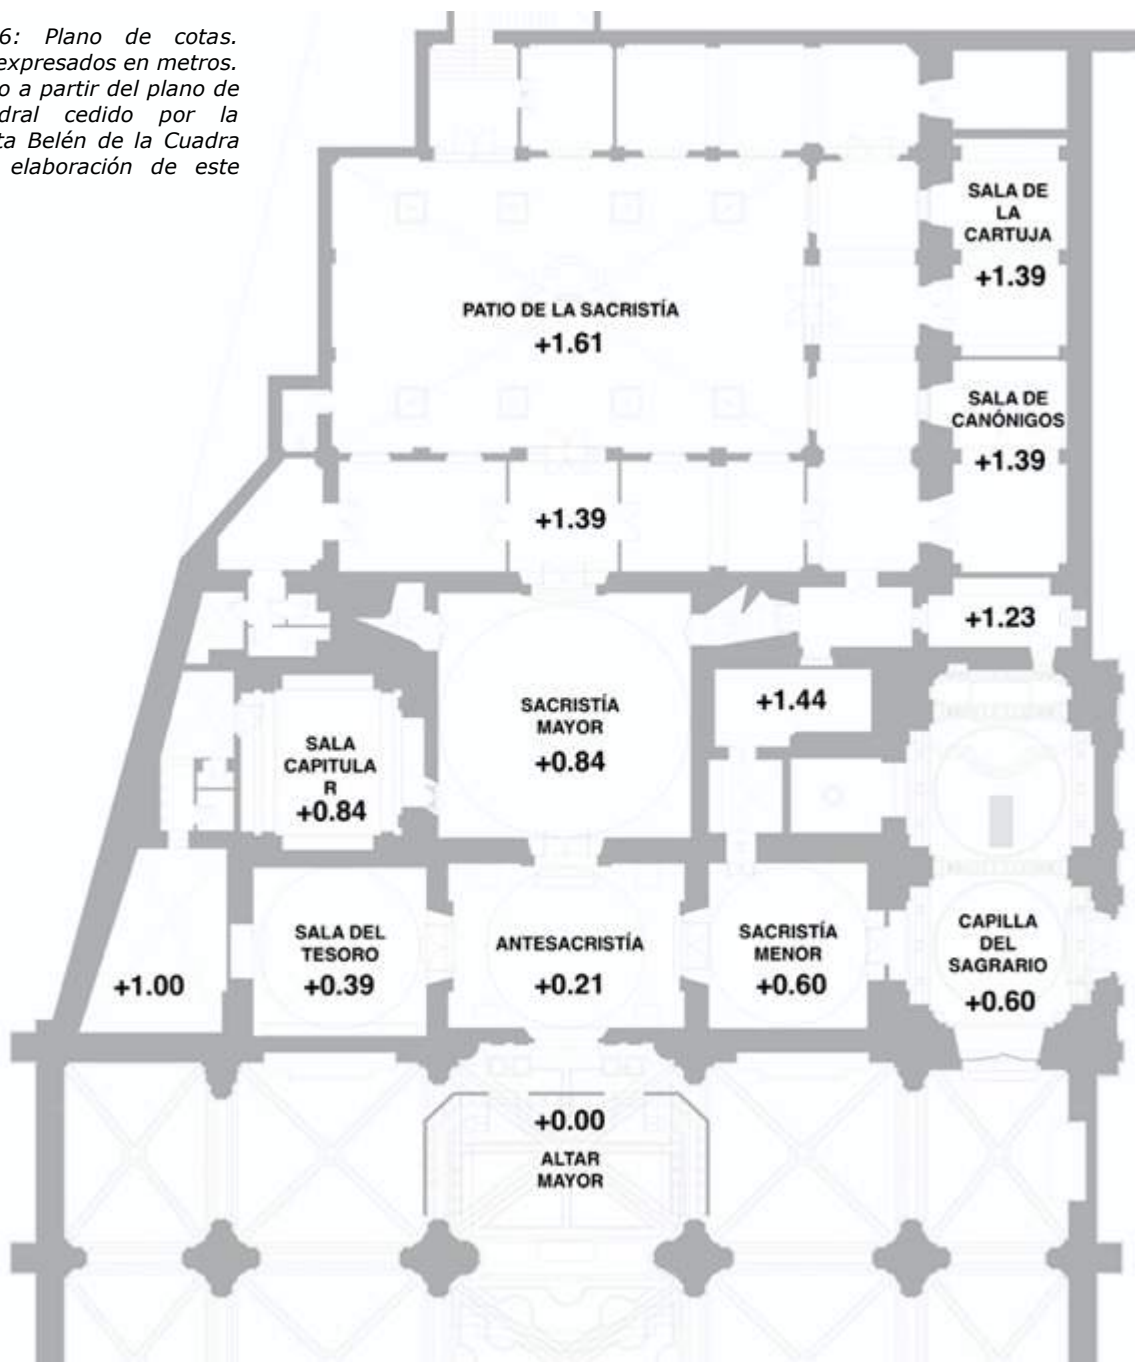
Figura 6: Plano de cotas. Valores expresados en metros. Realizado a partir del plano de la catedral cedido por la arquitecta Belén de la Cuadra para la elaboración de este trabajo

diversos problemas de humedad por infiltración en estas zonas. Además, también con el fin de salvar la pendiente del terreno, las diferentes dependencias anexas al templo se construyeron a diferentes cotas que quedan reflejadas en el siguiente gráfico.

La presencia de la cripta subterránea y los diferentes enterramientos subterráneos que se reparten por una gran superficie del templo también pueden generar diversos tipos de problemas por la humedad del subsuelo que sale a la superficie en forma de eflorescencias salinas o manchas en la roca.

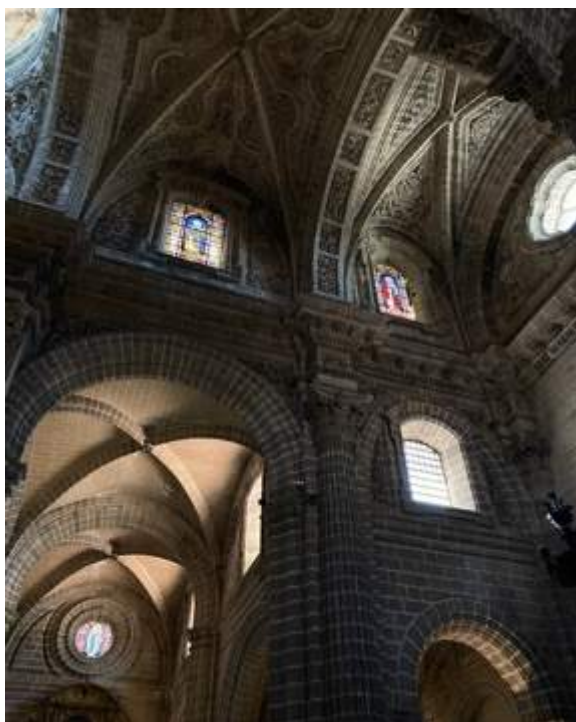
Ilustración 18: Sistema de iluminación natural. Puede observarse la altura a la que se encuentran los vanos, lo que hace que la luz solar no incida de forma directa en la gran mayoría de los bienes. [Imagen tomada por Pablo Tejero Cárdenas, 2023]

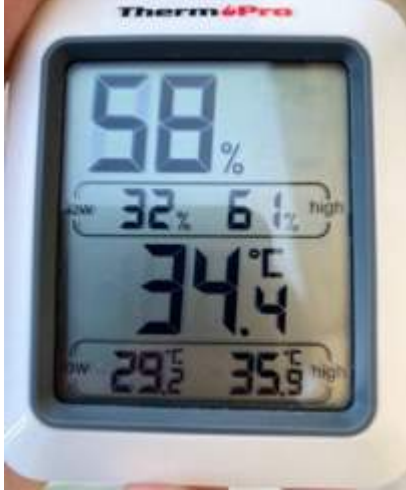
Además, tras la finalización del acto, habitualmente los asistentes abandonan el inmueble produciéndose así una gran diferencia y variación de las condiciones ambientales en un corto periodo de tiempo, aspecto que agudiza los posibles daños o deterioros que presentan piezas.

<p>VALORES DEPUÉS DE LA CELEBRACIÓN (JUSTO A SU FINALIZACIÓN (12:45).</p>	<p>34.4°C- 58% Hr</p>
