La restauración del templo parroquial de San Dionisio (Jerez de la Frontera, España). La inyección como método de reparación de estructuras de fábrica

The restoration of the parish church of San Dionisio (Jerez de la Frontera, Spain). Grout injection as a repair method for masonry structures

E. Rodríguez-Mayorga^(*), E. Yanes^(*), V. Compán^(*), A. Sáez-Pérez^(*)

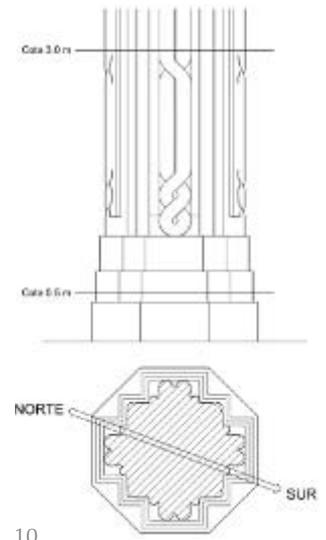
Tabla 2. Cota de cimentación y tipo de estrato sobre el que apoyan las zapatas

Elemento	Cota de apoyo de la cimentación	Estrato de apoyo
Pilar 1	-2,30 m	Transición entre relleno antrópico, compacidad de muy suelta a suelta y arena arcillosa de compacidad de media a densa
Pilar 2	-2,15 m	Relleno antrópico, compacidad de muy suelta a suelta
Pilar 3	-1,28 m	Relleno antrópico, compacidad de muy suelta a suelta
Pilar 4	-	Relleno antrópico, compacidad de muy suelta a suelta
Pilar 5	-4,80 m	Arena arcillosa compacta
Pilar 6	-2,20 m	Relleno antrópico, compacidad de muy suelta a suelta
Muro de fachada	-2,30 m	Relleno antrópico, compacidad de muy suelta a suelta

También se obtuvo información visual mediante videoscopio y algunas calicatas. El resumen de los datos obtenidos en referencia al firme de cimentación se encuentra recogido en la Tabla 2 (10).

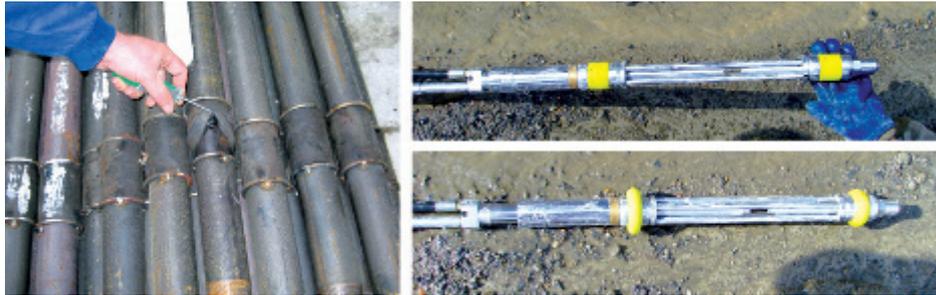
13

13. Herramientas para la inyección: Tubo manguito (izquierda) y obturador doble (derecha), en reposo (arriba) e hinchado (abajo).

La estructura de la iglesia de San Dionisio ha sido reparada mediante inyecciones de lechadas, usando como herramientas el tubo-manguito (*tube-à-manchette*) y el obturador doble. Por tanto, se ha adaptado la inyección armada o inyección repetitiva selectiva para su aplicación al caso de las estructuras. El empleo del tubo-manguito permite la inyección en fases repetidas, y por tanto, la aplicación de presiones de inyección superiores a las realizadas sin él y documentadas en la bibliografía (Tabla 3). Las propiedades mecánicas finales dependen de la presión de inyección, entre otros factores (19) (20) (21) (22) (23) (24). Por tanto, el empleo del tubo-manguito posibilita una mejora superior del material inyectado, así como una mayor homogeneización de la que se obtiene con presiones inferiores. La adaptación de la inyección

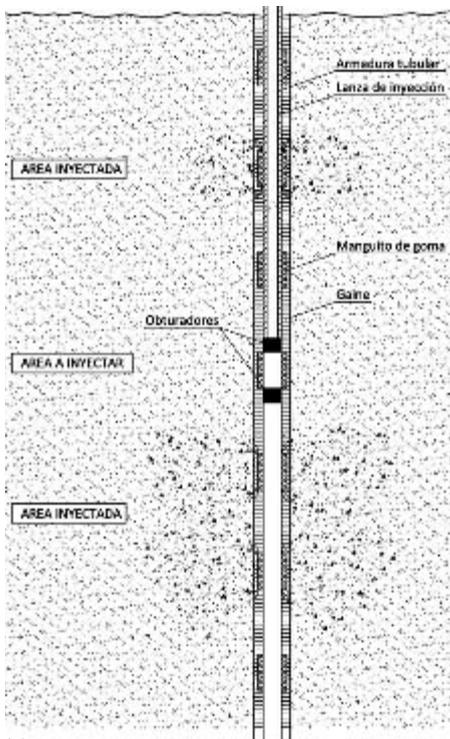
14

14. Terreno inyectado.

la perforación y, al romperse bajo la presión de inyección, permitirá el paso de la lechada al terreno solamente en el entorno de uno de los manguitos. Así pues, el tubo-manguito funciona como tubería de inyección, como válvula y como refuerzo final del terreno consolidado (Figura 14).
