Morfología macroscópica de alteración de la piedra de la Catedral de Baeza, Jaén (España)

Macroscopical morphology of deterioration of the stone in the Cathedral of Baeza, Jaen (Spain)

M. ALCALDE*, G. G. TERREROS**R. VILLEGAS*

Figura 1.- Fachada Principal. Catedral de Baeza.

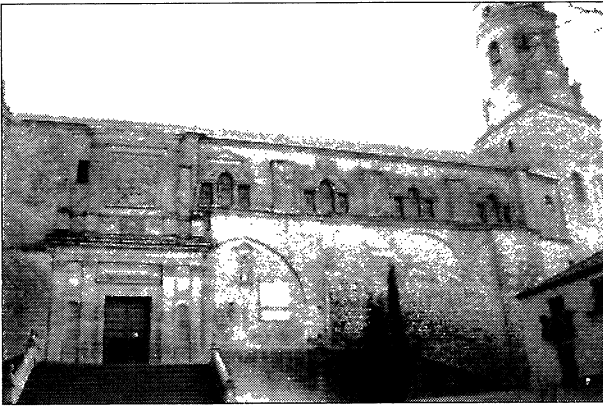
Due to its orientation, this is a shady façade, which helps the biological agents development. Lichens cover almost the whole façade, specially the west-oriented zones such as the corner of some pilasters, pinnacles, etc. The orientation effect proves to be even more salient in the tower cornices, whose north-oriented zones are much more covered with musk. Superior plants grow in many places, cornices, corners, etc. and they proliferate specially in the tower adjoining stretch (Figure 1a).

a) Vista general. Agentes biológicos.

a) General view. Biological agents.

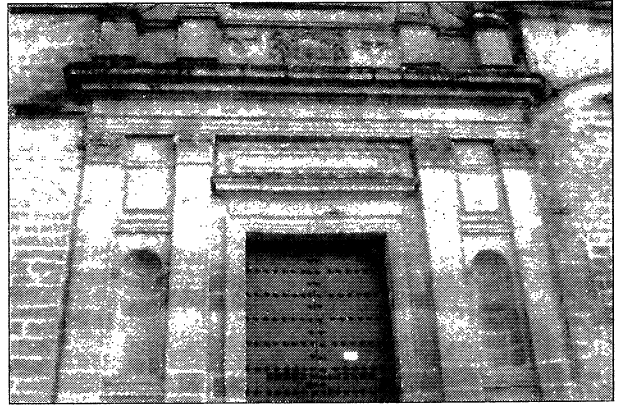
b) Pátina en diversos litotipos. Fractura.

b) Patina in different lytotypes. Fracture.

Las cornisas de la portada tienen abundante desarrollo de agentes biológicos que llegan a plantas superiores, y presenta numerosas fracturas y fragmentaciones de las aristas (Figura 1b). La humedad ascendente ha

The lower body of the portal, made of franca stone too, presents horizontal strip of grey patina at middle height, which is not easily explainable (Figure 1b). Besides disgregations, the lower zones present a general pitting on all the surface and numerous spallings in the most angular carved stones, as moulding, edges, etc (Figure 1f). Nevertheless, the niches pendentives and the pilaster capitals are well conserved. In the bases of these pilasters, some vermiculations can be seen. An ashlar displacement is observed in the lintel, which may be the origin of the cracking that the temple consecration inscription presents (Figure 1b). This lintel also shows the loss of a large plaque.

The portal cornices have broadly developed biological agents, appearing even superior plants, and their edges present numerous cracks and spalling (Figure 1b).

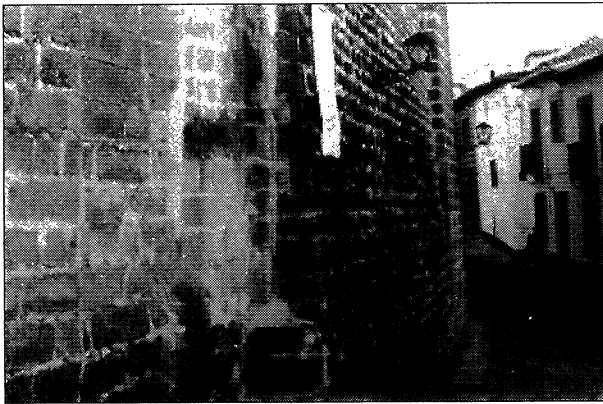
c) Humedad ascendente. Reparaciones.

c) Rising damp. Repairs.

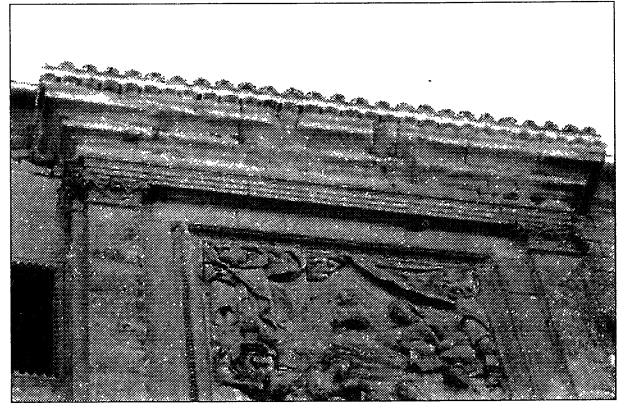
d) Arenizaciones en piedra franca de cornisas.

d) Grain disgregation franca stone of cornices.

The most serious deterioration indicators are grain disgregations, which affect yellow stone especially, mainly in cornices, where the huge amount material loss sometimes leads to state of ruins (Figure 1d). Some more resistant cornices surfaces show how grain disgregations have been preceded by disjunctions, in which hardened superficial crusts fall off in form of plaques, coming later the process of grain disgregation (Figure 1e).

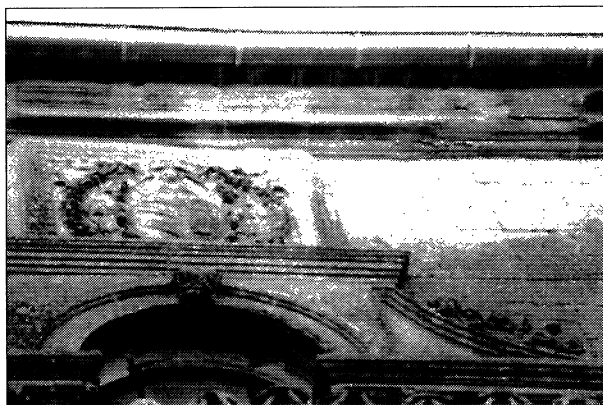
e) Arenizaciones y disyunciones de placas.

e) Grain disgregations and contour spalling.

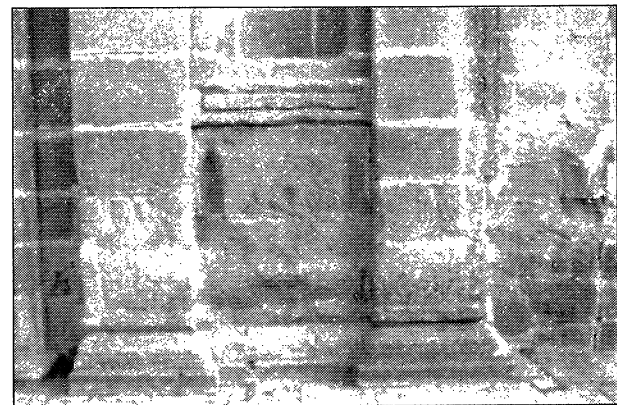
f) Picado general y fragmentaciones en bordes.

f) General pitting and spalling on edges.
