## **Cimentaciones y construcciones en arcillas expansivas: de la Itálica romana al PP-1 de Santiponce (Sevilla)**

Antonio Jaramillo Morilla  
José Luis de Justo Alpañés  
Rocío Romero Hernández

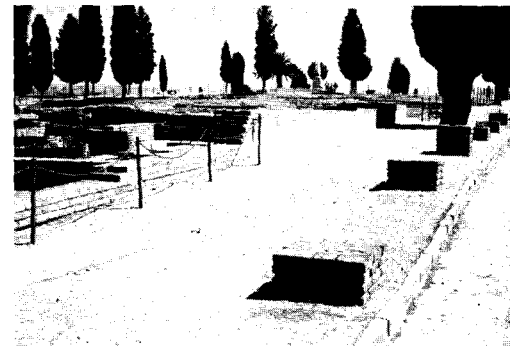
Figura 10  
Reconstrucción de parte inferior de porche y vivienda en itálica.

La falta de protección, hace que la cimentación de los edificios del PP-1 se vean muy afectados por las condiciones climáticas. En cambio, en los edificios de la ciudad de Itálica, al tener el porche, la construcción principal está protegida. En la figura 8 vemos una reconstrucción en las ruinas de Itálica de la parte inferior del porche y comercios. En la figura 9 vemos una imagen de calle desolada, sin adaptación al terreno, con pendiente forzada del PP-1. Idem en las figuras 10 y 11. Si nos fijamos en esta última, vemos que las losas no resisten el paso de vehículos.
