CAPILLA DE LA PIEDAD HERMANDAD DEL BARATILLO (SEVILLA)

FRANCISCO GRANERO MARTÍN
DOCTOR ARQUITECTO

RESTAURACIÓN DE LA CUBIERTA DE LA CÚPULA

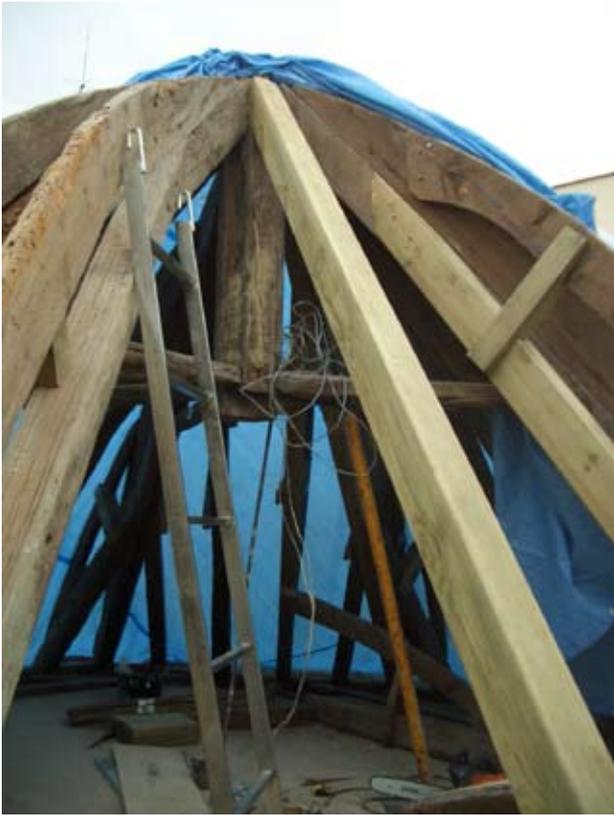
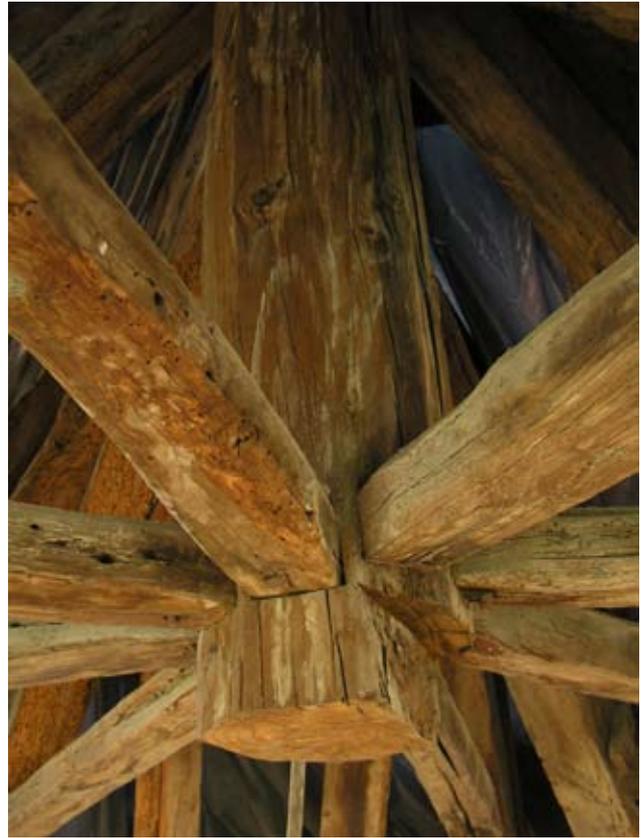
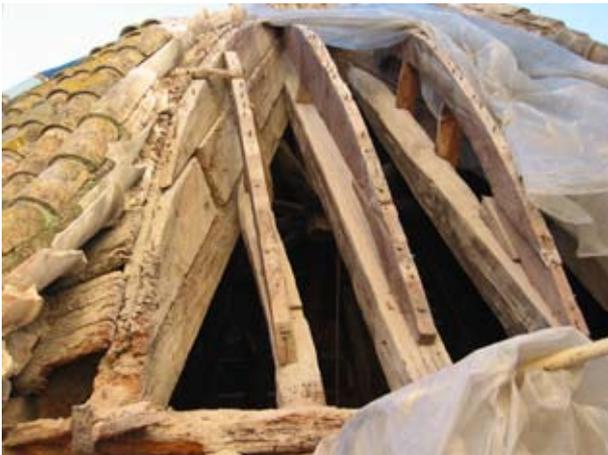
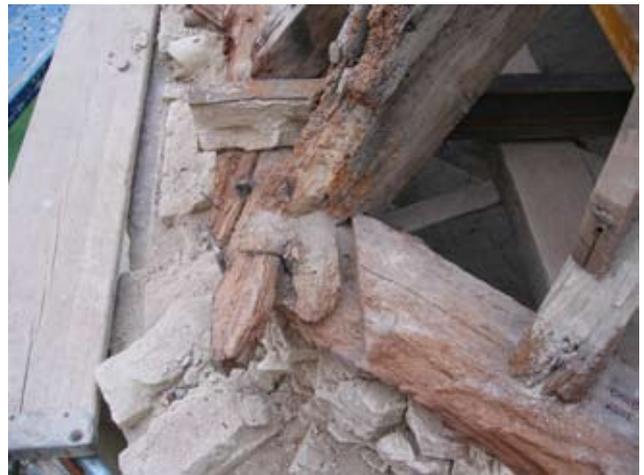
REPARACIÓN Y CONSOLIDACIÓN

Se encontraron las siguientes: deslizamiento y movimientos de tejas, hundimiento de tejado; enraizamientos y filtraciones; grietas y fisuras sobre las fábricas del tambor y cornisas; oquedades en encuentro de limas y tejados; filtraciones; pudriciones de la madera del tablero; rotura de las cerchas de madera; daños y fendas en vigería de apoyo., ataque de xilófagos y pudrición de la madera; daños y pérdida de masa en estribos de madera y daños en apoyos metálicos del estribo.

- Restauración de grietas en cornisas y paramentos, mediante descarnado de los labios, saneado de bordes, limpieza de los mismo e inyección de masilla de poliuretano, hasta enrasar e igualar paramentos.

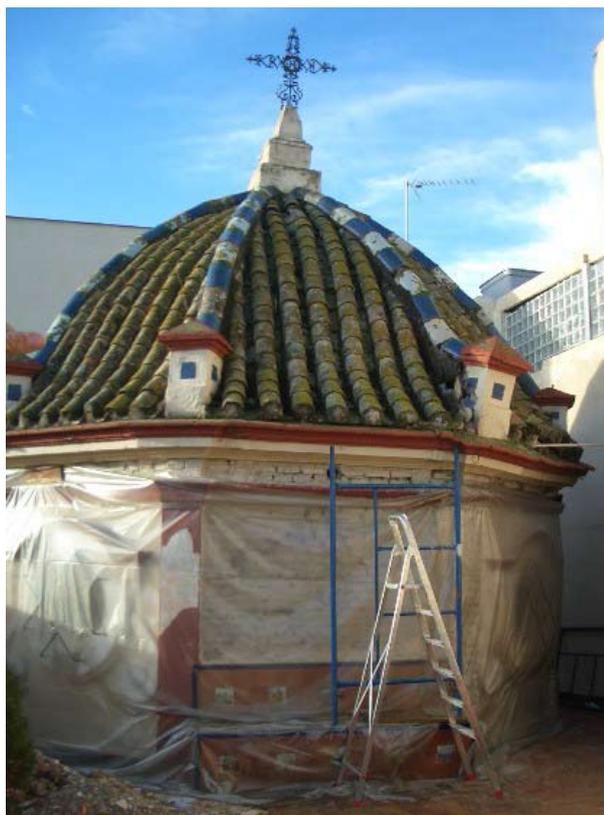
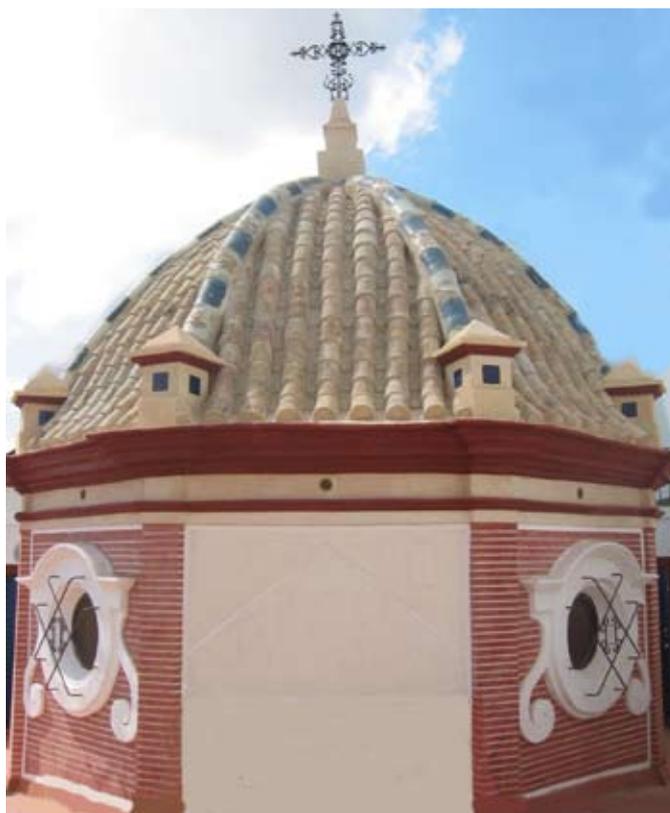
RESTAURACIÓN Y ACABADOS

Finalizadas las obras en septiembre de 2008, hemos conseguido consolidar la estructura de madera de la cúpula de tan afamada, popular y devota capilla en Sevilla, que nos encontramos en estado de arruinamiento, con peligro de desplome, como consecuencia de la pérdida de sección de los estribos de apoyo de la cerca que producía el hundimiento del tablero y, como consecuencia la pérdida de verticalidad de todo el conjunto, especialmente el pedestal de remate y la cruz fundacional. Además, han quedado restaurados todos los elementos estructurales así como los de revestimientos, cobertura, carpintería y cerrajería, devolviéndole el aspecto originario concebido en el siglo XVIII, reponiendo el cromatismo y grafiados originales.
