# **LA BASÍLICA DEL SALVADOR EN SANTIAGO DE CHILE:**

## **PROPUESTA DE REPARACIÓN DE PATOLOGÍAS DE GRIETAS Y FISURAS EN ALBAÑILERÍA DE LADRILLO Y AGLOMERANTE DE CAL.**

**TRABAJO DE FIN DE MASTER**

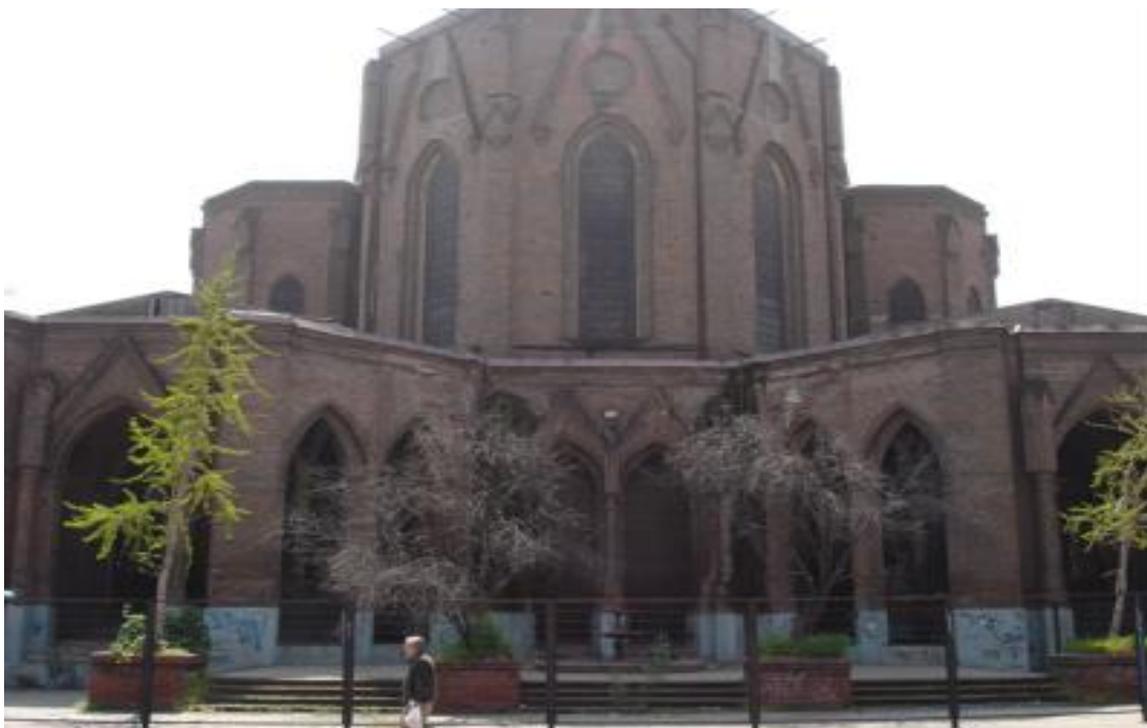
Fotografía.4: Vista fachada sur de la Basílica del Salvador en estado de abandono antes del sismo 2010<sup>8</sup>.

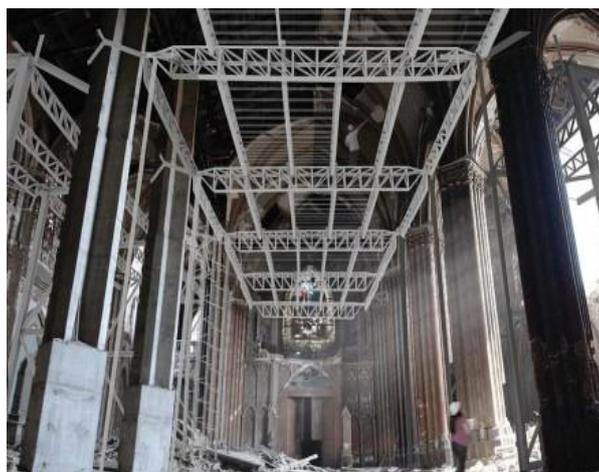
Fotografía 6: Obras iniciales de refuerzo estructural <sup>35</sup>.

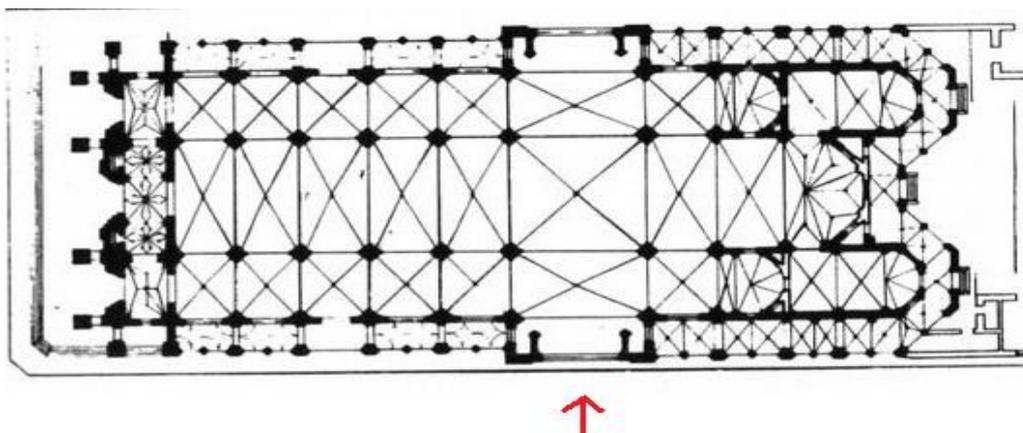
Figura 1: Planta de la Basílica del Salvador y sentido real del sismo del año 1985<sup>38</sup>.

De acuerdo a la figura 1, se ilustra la flecha roja, el sentido desfavorable de la carga sísmica en que la estructura recibió las ondas. El epicentro del sismo del 3 de marzo de 1985 fue en la costa de la ciudad de San Antonio, las ondas viajaron hacia la ciudad de Santiago en dirección (Oeste-Este).

La Basílica del Salvador absorbió la magnitud sísmica por la fachada más desfavorable (Calle Almirante Barroso). Los muros se comportan de forma más adecuada cuando el sentido del sismo es de forma paralela a ellos y no perpendicular a este. Si la magnitud sísmica hubiese afectado la fachada Norte o Sur, el edificio se hubiese comportado de mejor forma debido a que presenta una cantidad alta de muros en esa dirección.

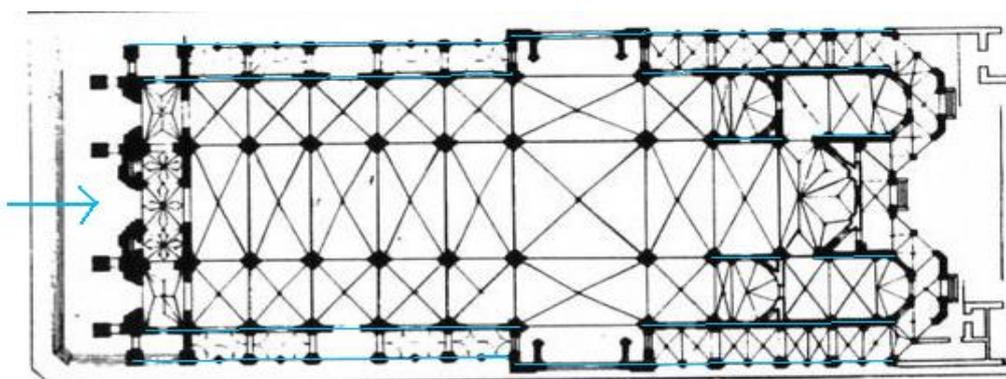
Figura 2: Planta de la Basílica del Salvador sentido más favorable a la sollicitación sísmica del año 1985<sup>39</sup>

La magnitud sísmica más favorable que se pudo presentar para el sismo del año 1985 se indica de acuerdo a la figura 2 según la flecha celeste. Los muros y nervaduras de los arcos de medio punto trabajarían según la dirección sísmica resistiendo de mejor forma ya que parte de la energía es contrarrestada. Con respecto al sismo del año 2010, la energía sísmica liberada aumenta los daños y grietas estructurales. Lo que acrecienta los problemas de estabilidad estructural. Debido a que las ondas sísmicas ejercieron su magnitud desde la costa hacia el interior del valle de Santiago, muy similar al sismo del año 1985.

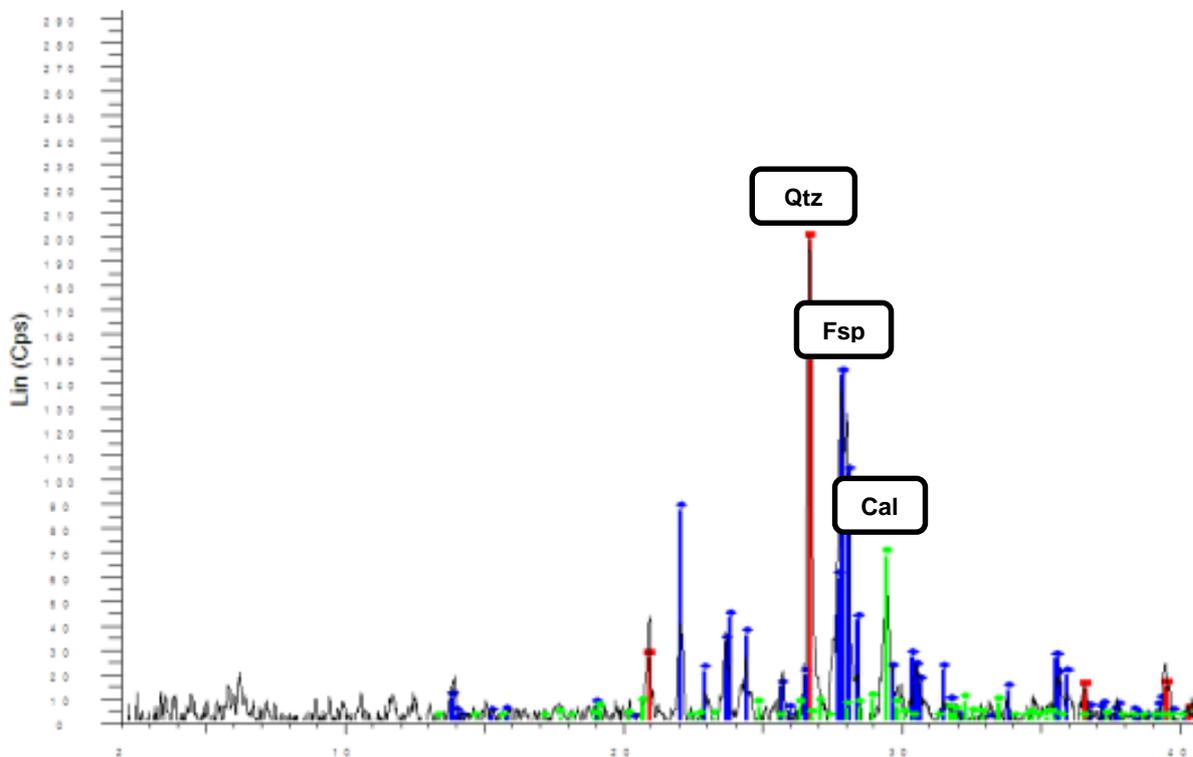
Gráfico 1: Difracción de rayos X a los cristales del mortero en la Basílica del Salvador<sup>64</sup>.

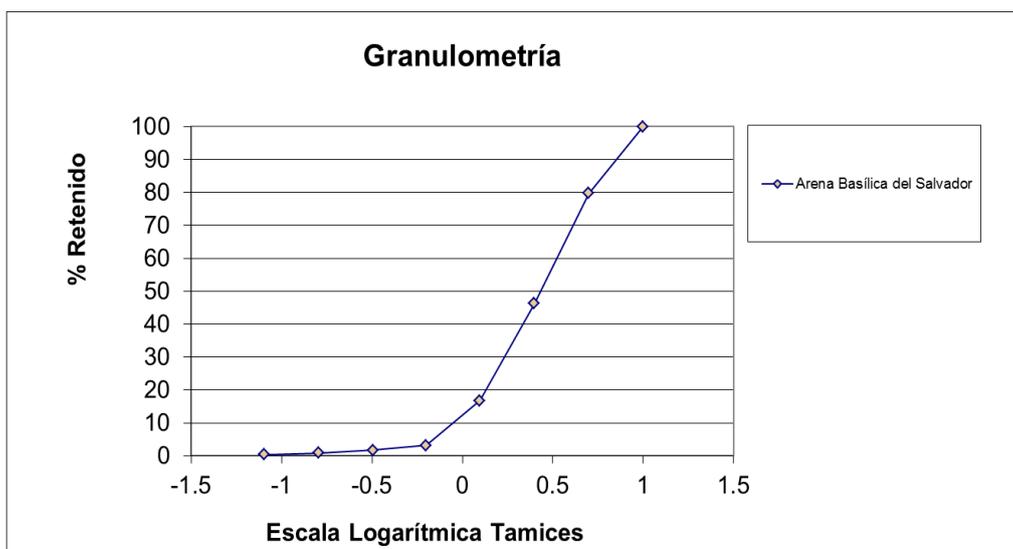
Con el fin de generar una adecuada dosificación que caractericé al mortero y siguiendo las recomendaciones de acuerdo a (Luxán *et al.* 2004), el árido a dosificar se deberá comportar siguiendo la curva granulométrica referente al ensayo efectuado al mortero presente en la Basílica del Salvador según el gráfico 2.

Gráfico 2: Curva granulométrica del mortero de cal en la Basílica del Salvador. Ed Autor

Se debe tener precaución sobre los finos en la arena y mantener los valores de ellos en niveles aceptables en donde el tamaño máximo de la arena será de 5mm.
