# Restauración de la Capilla de Nuestro Padre Jesús Nazareno de Martos. *Tecnología, innovación y sostenibilidad*

*Santiago Quesada, el arquitecto que tan acertadamente ha dirigido las obras de restauración de la Capilla de Nuestro Padre Jesús Nazareno, presenta el minucioso y riguroso proceso con el que ha devuelto el esplendor a este Bien Cultural de singular belleza.*

Santiago Quesada García  
Dr. Arquitecto

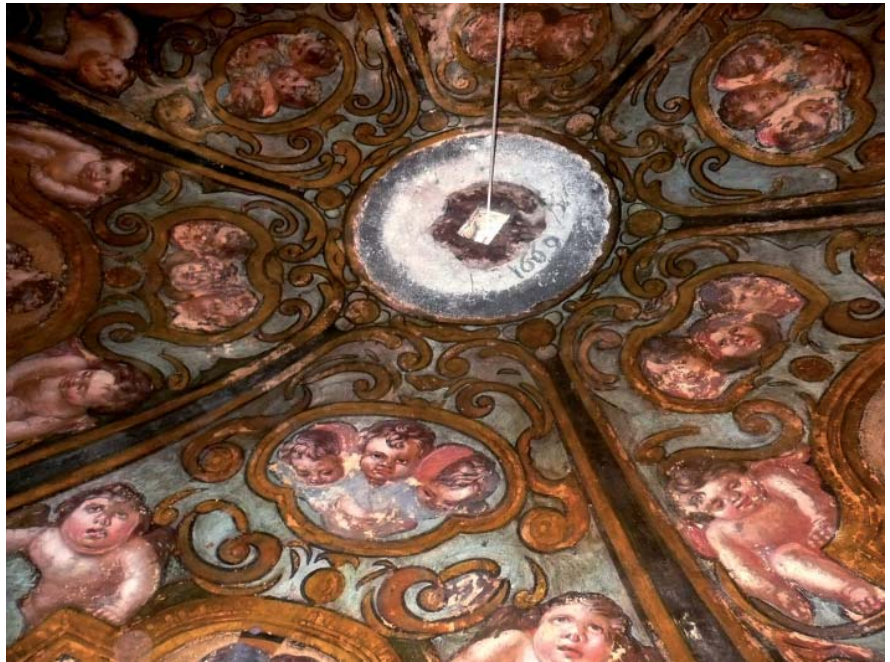
La fecha de terminación de la cúpula fue 1669, dato que apareció cuando se desmontó el pinjante de la cúpula del presbiterio para restaurarlo.

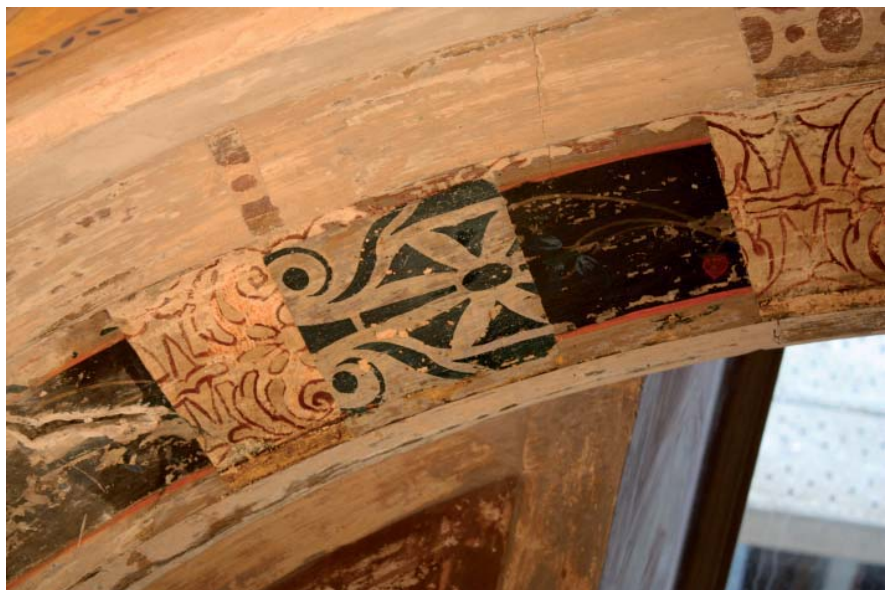
Al realizar los estudios estratigráficos en las superficies pictóricas se ha podido constatar que bajo la capa visible existen otras dos policromías anteriores a la actual, por su estilo y características, es probable que haya sido pintada durante el siglo XIX.

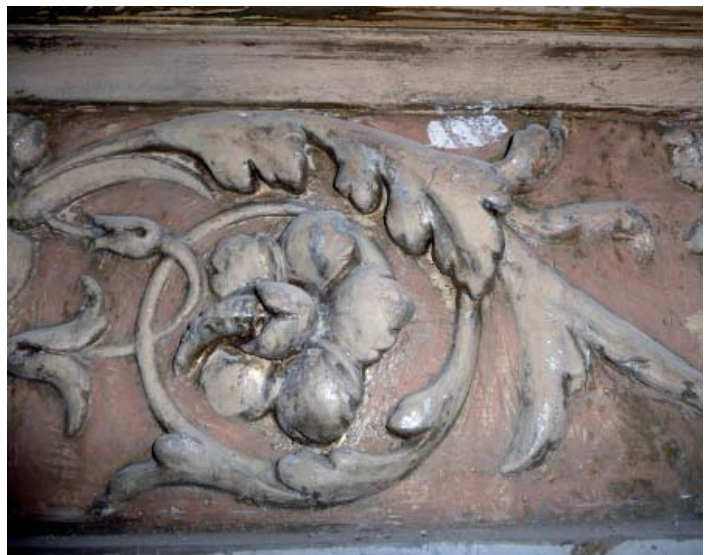
Bajo la espesa capa de purpurina que cubría todo el friso que recorre ambos lados de la Capilla, se localizaron restos de su recubrimiento original realizado con pan de plata, aparecieron además policromías en las cartelas con el corazón y carnaduras en los querubines y serafines.

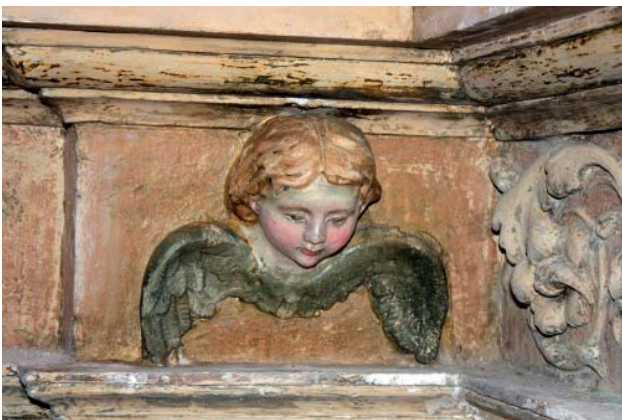
Detalle de la policromía aparecida en uno de los querubines del friso de la nave tras su limpieza y eliminación de la capa de purpurina que lo recubría.

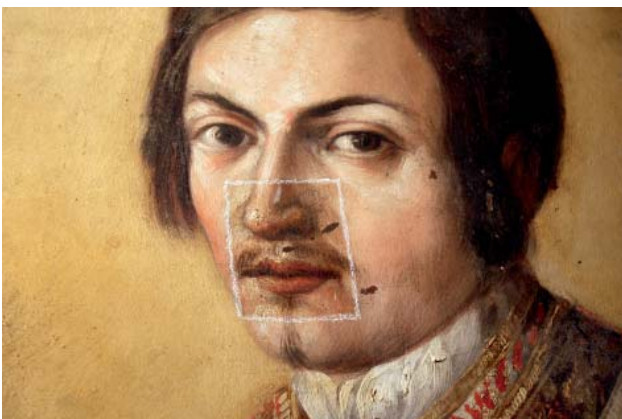
Testigo de limpieza en la figura orante de San Amador.

En el luneto de la zona derecha del presbiterio se sitúan las dos figuras orantes de San Fernando y San Amador, ambas de una extraordinaria calidad y, probablemente, pertenecientes al programa iconográfico original de la Capilla, están realizadas al óleo y, al haber estado menos expuestas a la humedad, presentaban un estado de conservación aceptable sin que hayan necesitado un proceso de fijación. Fue necesaria sólo una limpieza química de la superficie pictórica, levemente afectada por una capa de naturaleza grasa producida posiblemente por el humo de cirios y velas; esta capa fue eliminada con un detergente neutro aniónico disuelto en alcohol al 3%. Tras esta operación se procedió a un leve estucado y reintegración a *rigattino* con acuarela y lápices acuarelables.

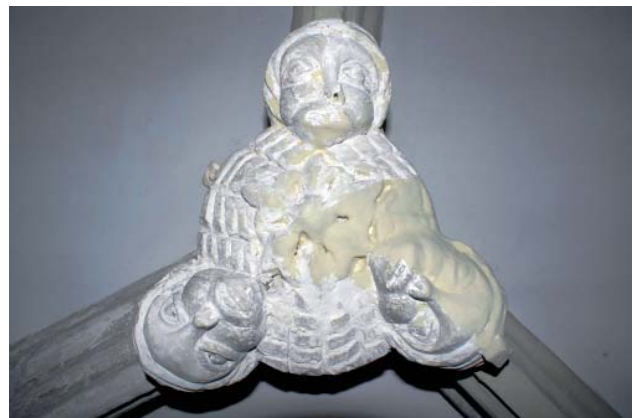
Detalle de la decoración de la bóveda gótica. La eliminación de la gruesa capa de pintura permitió que aparecieran detalles y dibujos que no eran posibles apreciar correctamente. La policromía original se encuentra completamente perdida, a excepción de algunas cabezas, muy puntuales, que aún conservan restos en ojos y comisuras de los labios.

En todos los nervios, así como en querubines y florones existentes en los encuentros, se procedió a una limpieza de suciedad superficial, a la eliminación mecánica de elementos yesos, repintes y añadidos, y después se realizó el afianzamiento, reforzado y rejuntado de las grietas. Posteriormente se recuperaron los volúmenes principales tanto de nervios como de elementos decorativos para que la lectura final fuera global y no fragmentaria. Las reintegraciones volumétricas se hicieron mediante PLM, mortero sintético, con primal AC-33, previamente se limpió toda la zona, se inyectó agua y alcohol para una mejor penetración de este mortero, teniendo cuidado de aportar excesos de humedad durante el proceso. Finalmente, todas estas zonas fueron entonadas cromáticamente y se aplicó una protección final con Paraloid B72 a baja concentración, evitando brillos y con ello una incorrecta lectura estética.

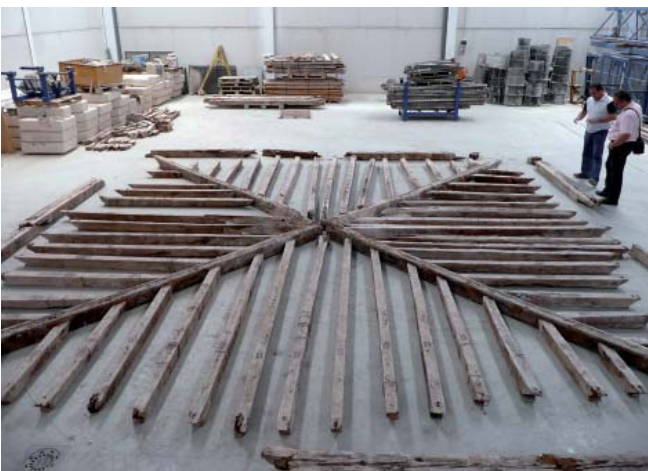
Replanteo y comienzo de la restauración de la armadura de madera del presbiterio.

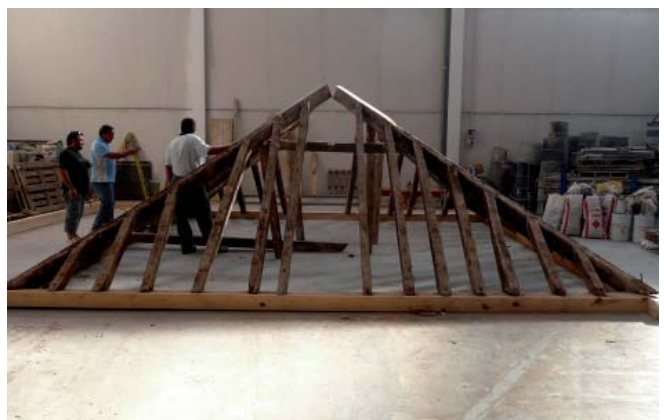
Montaje en seco de la armadura sobre los nuevos estribos y antes de la colocación de los nuevos pares de madera y del pendolón como pieza de encuentro de las limas de esquina.

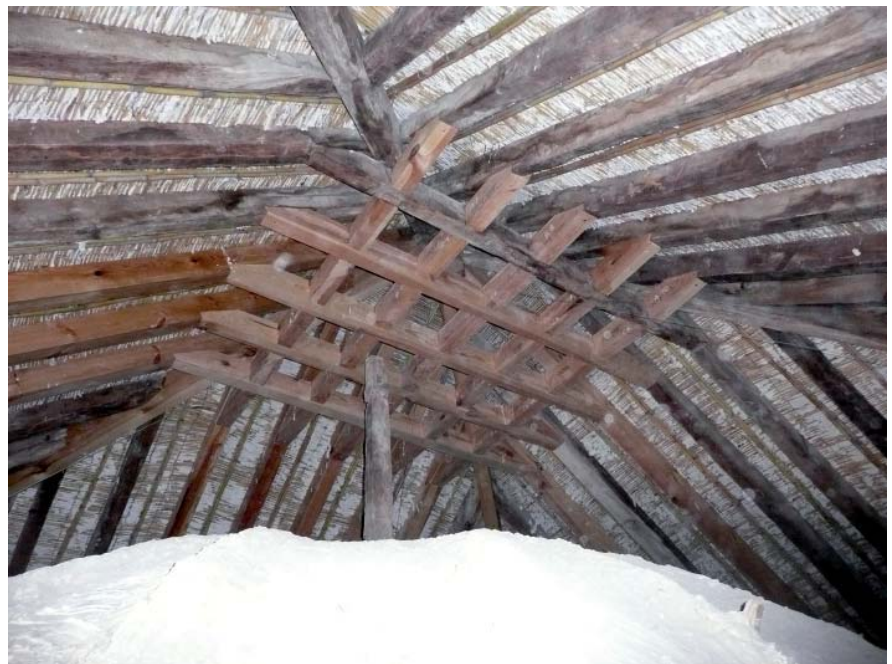
Montaje definitivo de la armadura de madera sobre la cúpula del presbiterio. Se puede observar el nuevo almizate que incluye la única pieza que se ha podido reutilizar de todas las originales. El palo de madera que asoma por la parte alta de la cúpula es el armazón del pinjante central de la cúpula.

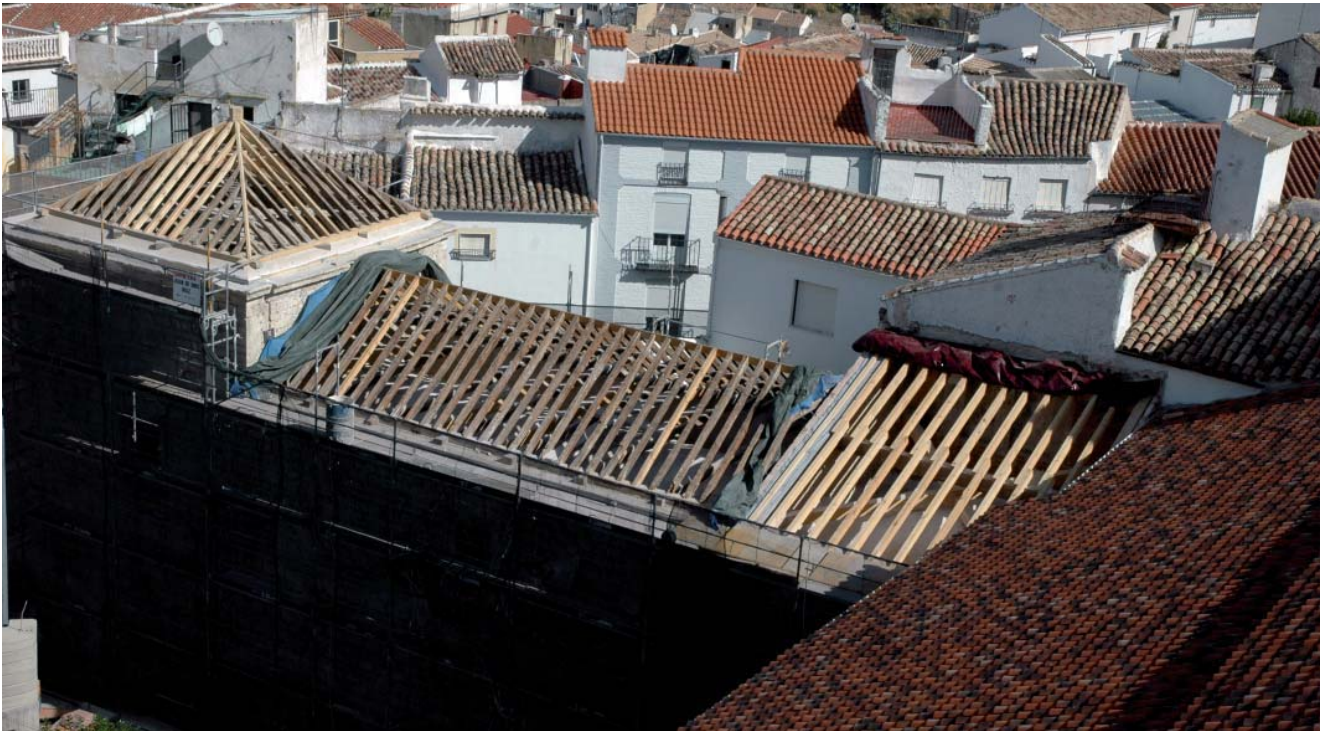
Aspecto de todas las armaduras de la Capilla, una vez resanadas y restauradas. El encuentro de las limas incorpora la nueva pieza del pendolón, elemento que no existía (o no se encontró) en las originales y que se creyó conveniente introducir para darle más robustez a la estructura. Todas las piezas nuevas fueron marcadas con la fecha de su colocación.

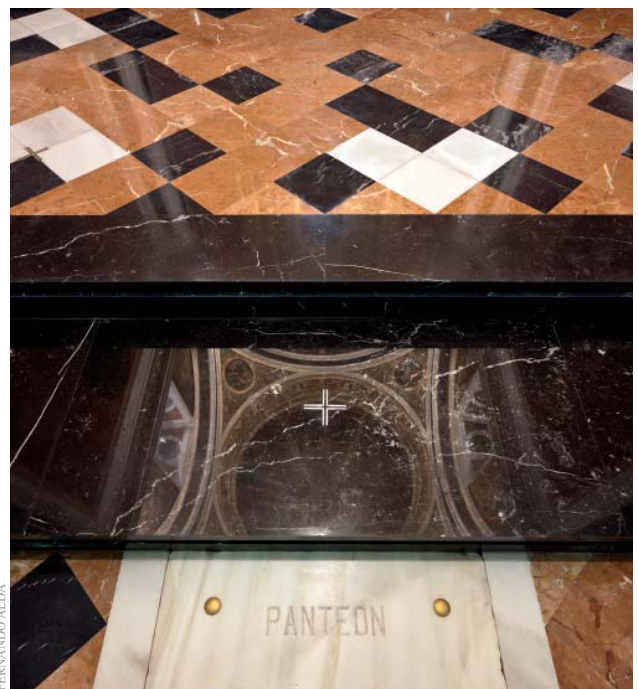
Detalle del pavimento. La lápida de la familia Escovedo, que aún permanece sepultada en la cripta, ha sido restaurada y repuesta en su lugar original. El suelo que había en la Capilla era de terrazo de grano grueso de muy mala calidad, había sustituido al original de mármol blanco y negro. Algunas de estas baldosas originales aparecieron al levantarlo y se han vuelto a poner en la zona de la puerta principal de la Capilla. El resto del suelo de la Capilla comienza con el color blanco de la capilla gótica y se va transformando paulatinamente en rojo hasta llegar al altar mayor. A lo largo de su superficie se han dispuesto una serie de cruces que son rejillas de ventilación de la cámara sanitaria y los muros.

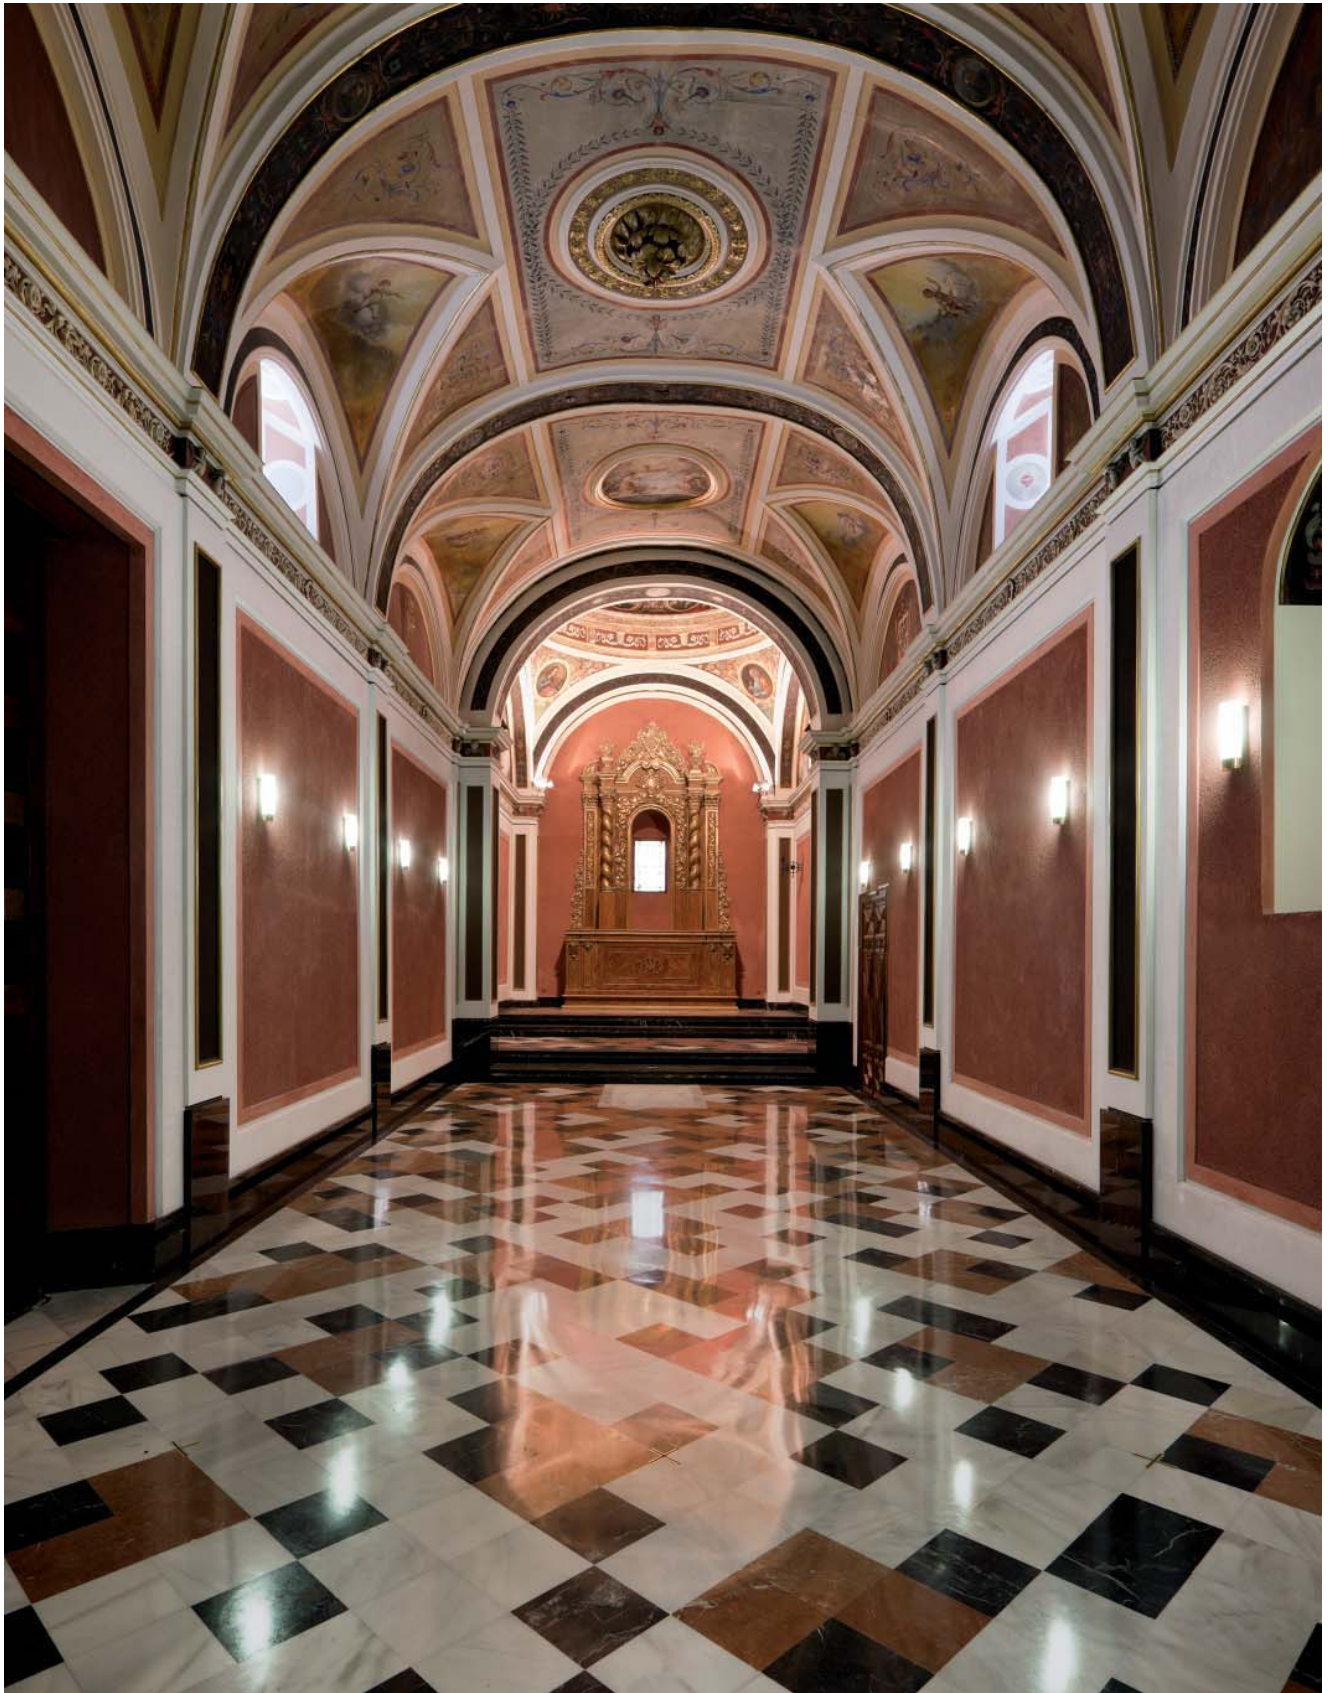
La Capilla de Jesús en septiembre de 2010 tras los trabajos de consolidación, restauración y arquitectura. La antigua ventana del altar mayor, tras el Nazareno, vuelve a producir un contraluz que le aportará, en determinadas horas, un aura a su figura. La intervención se proyectó pensando en superar la división en dos mitades que tenía la Capilla proponiendo que todo su espacio tuviera una lectura unitaria. Los nuevos colores, texturas y materiales colocados trabajan para conseguir que todo el espacio recupere la unidad deseada.
