El tapiz de Penélope continúa Restauración del Palacio Abacial de Alcalá la Real

Santiago Quesada García*

REHABILITACIÓN DEL PALACIO ABACIAL DE ALCALÁ LA REAL (JAÉN)

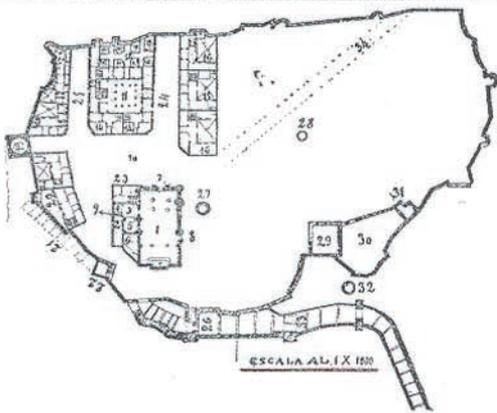
3

3. Plano de la Fortaleza de la Mota en Alcalá la Real, publicado el año 1925 en la revista D. Lope de Sosa. La Iglesia Abacial es el edificio indicado con el número 1 y el antiguo Palacio Abacial y sus jardines son los designados con los números 11 y 12. A través de la escala gráfica del dibujo, hemos podido comprobar las dimensiones del Palacio, que coinciden con las indicadas en los Autos del Abad Castell

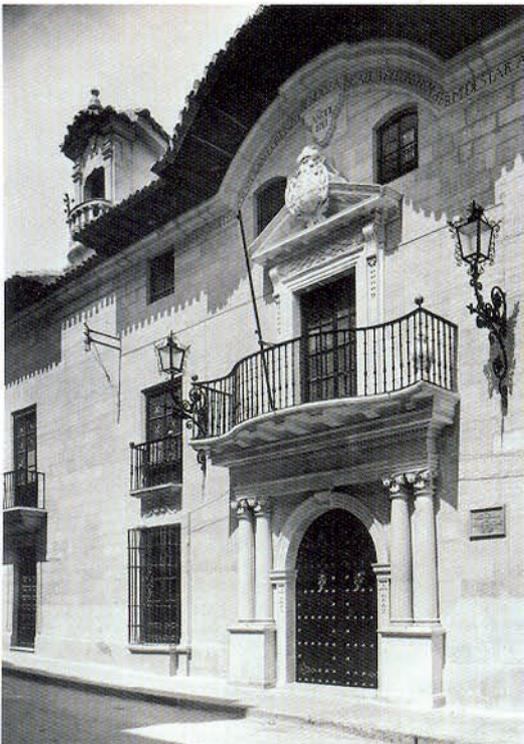
4

4. Portada del Palacio Abacial. Fotografía de 1953 realizada tras la “reconstrucción” de la Dirección General de Regiones Devastadas

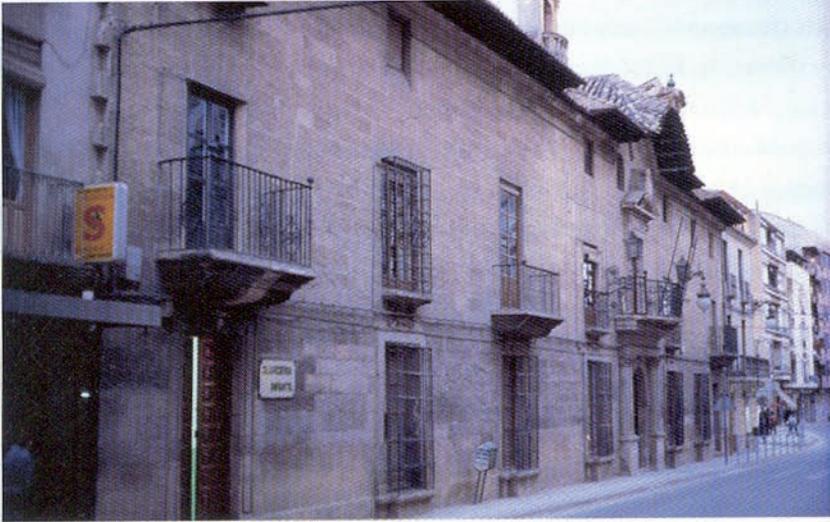
5

5. Fachada del Palacio Abacial hacia la Carrera de las Mercedes en 1988, antes del proyecto de restauración. La gran longitud del edificio y el fuerte alero contribuyen a configurar la calle, trazada contemporáneamente al Palacio

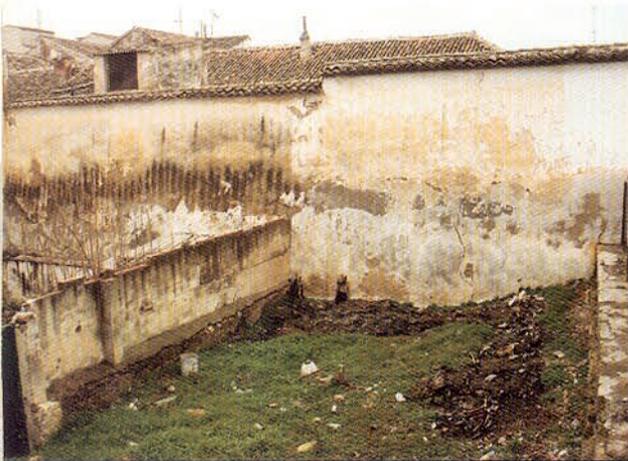
8

- 7. Fachada del Palacio Abacial tras su última restauración
- 8. Patios traseros del Palacio en 1988, antes de la intervención
- 9. Patio principal en el año 2001. Se ha recuperado la sillería oculta tras el revestimiento de cal, así como la cota y proporción originales de la arquería
- 10. Planta baja del proyecto de intervención. El volumen del edificio principal se libera de añadidos, creando una calle perimetral que registra todos los patios traseros. En la zona trasera se ubican las torres de instalaciones y comunicaciones, que dividen y controlan formalmente el espacio trasero

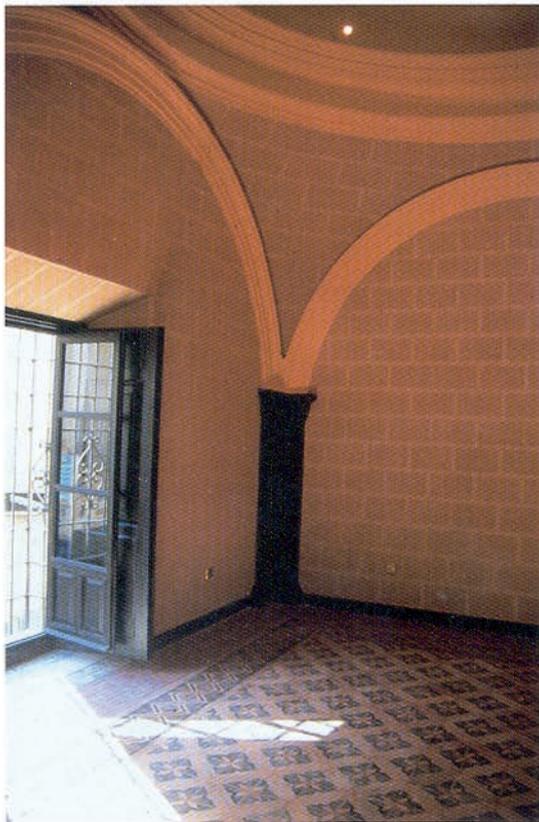
11

11. Antigua capilla del Abad. Se ha mantenido la solería de baldosa hidráulica y se han restaurado los revocos existentes

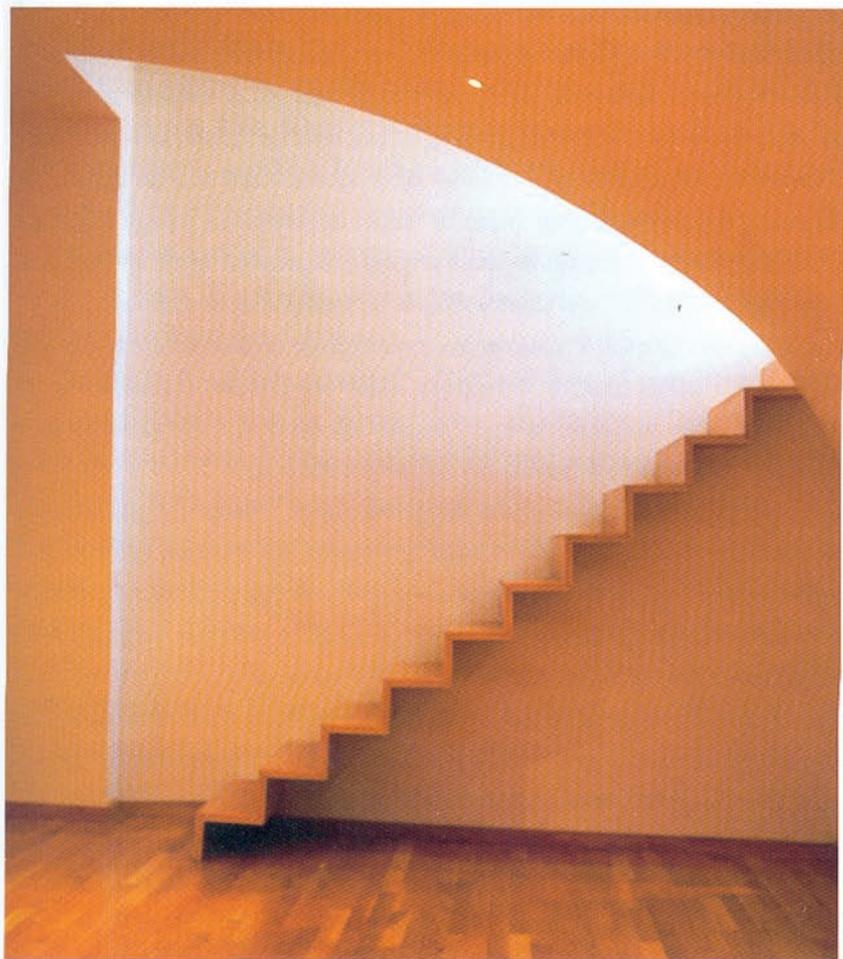
13

13. Las antiguas mansardas de fachada habían perdido las escaleras de acceso. En la fotografía, la nueva escalera de acceso a las mansardas en el actual salón de actos

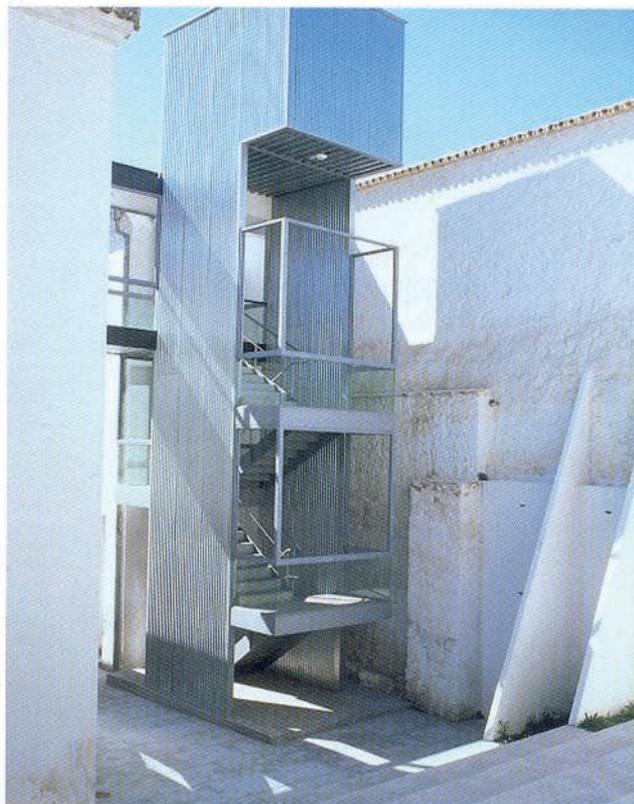
14

14. Patios traseros tras la intervención. En ellos se ubica una torre contraincendios que acota diferentes espacios en los patios posteriores

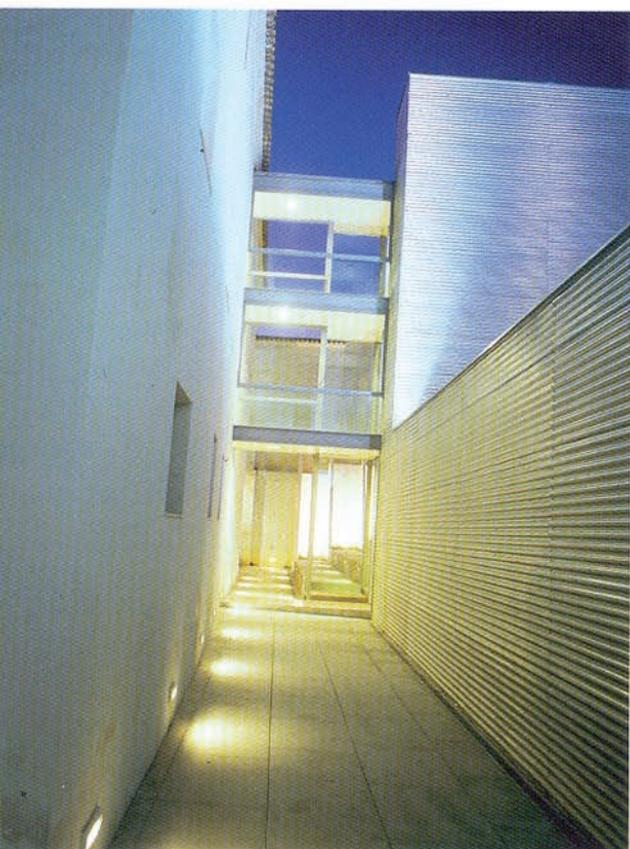
15

15. Torres de instalaciones. El nuevo "corazón" del edificio le suministra, a través de los "enchufes-pasarelas", la energía necesaria para su supervivencia

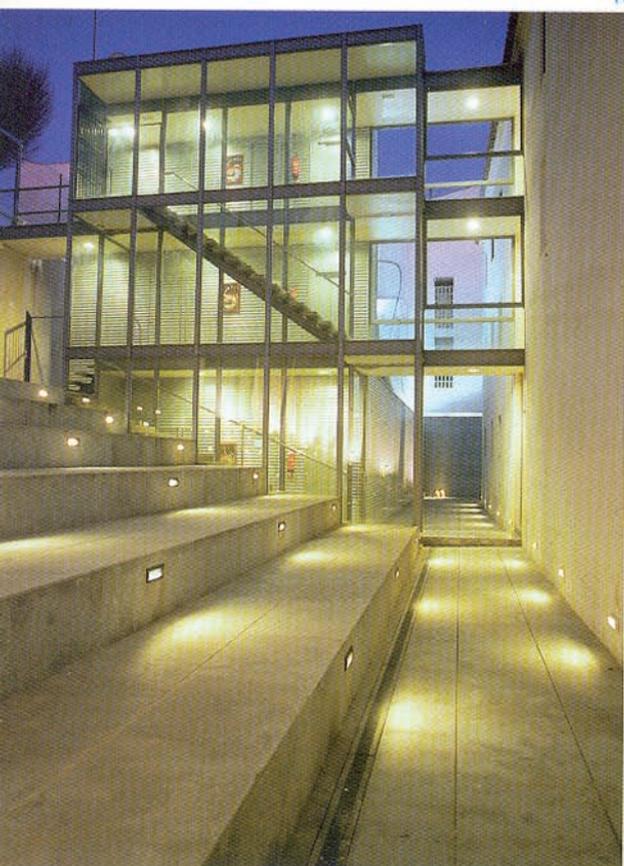
16

16. Torre de comunicaciones verticales. El edificio sólo contaba con una escalera que accedía de planta baja a primera. Con la nueva torre se dispone una escalera que comunica la primera planta con la segunda, produciendo un desplazamiento de los recorridos hacia los patios traseros con el objeto de introducirlos dentro de la secuencia de quien recorre el edificio

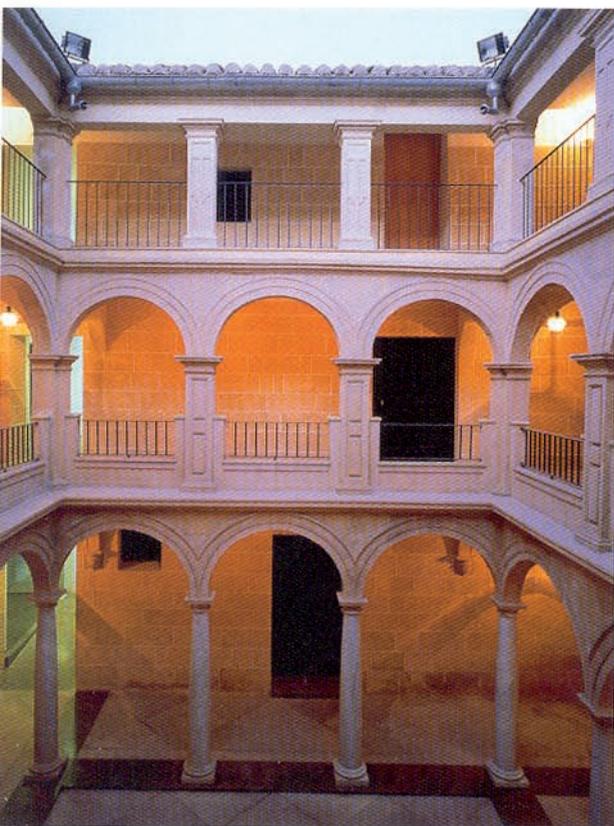
19

19. Patio central en 2001

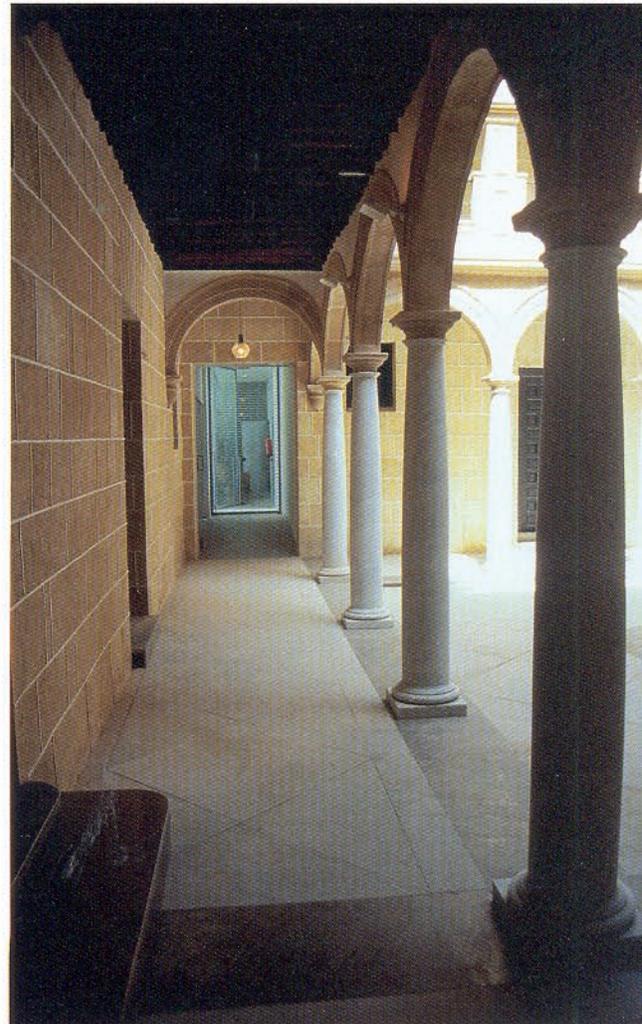
24

23. Levantamiento del estado en que se encontró el muro número 2 del patio principal
 24. La galería tras el proyecto de restauración de 2001. Al fondo se observa la conexión con la torre de instalaciones
