RESTAURACIÓN DE LA FUENTE DE NEPTUNO DEL JARDÍN DE LAS DAMAS DEL REAL ALCÁZAR DE SEVILLA

Rocío Campos de Alvear.
Conservadora-Restauradora.

Pedro M. Martínez Lara.
Doctor en Historia del Arte.

Dentro del programa anual de restauraciones de fuentes que el Patronato del Real Alcázar de Sevilla tenía previsto para el año 2013, se incluye la Fuente de Neptuno con carácter urgente, debido al daño sufrido por el incidente ocurrido a primeros de año tras la caída de un árbol.

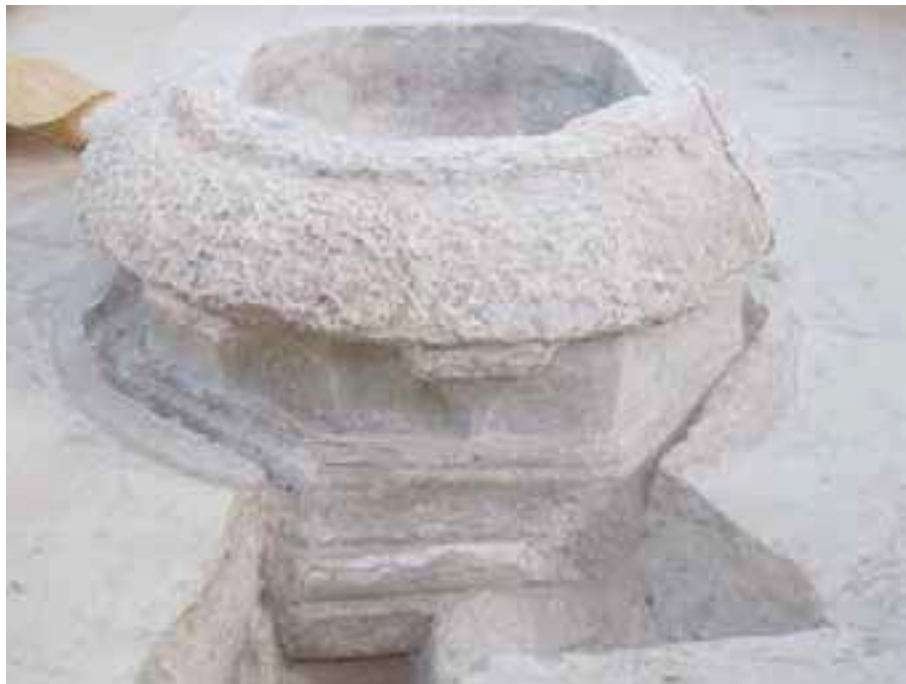
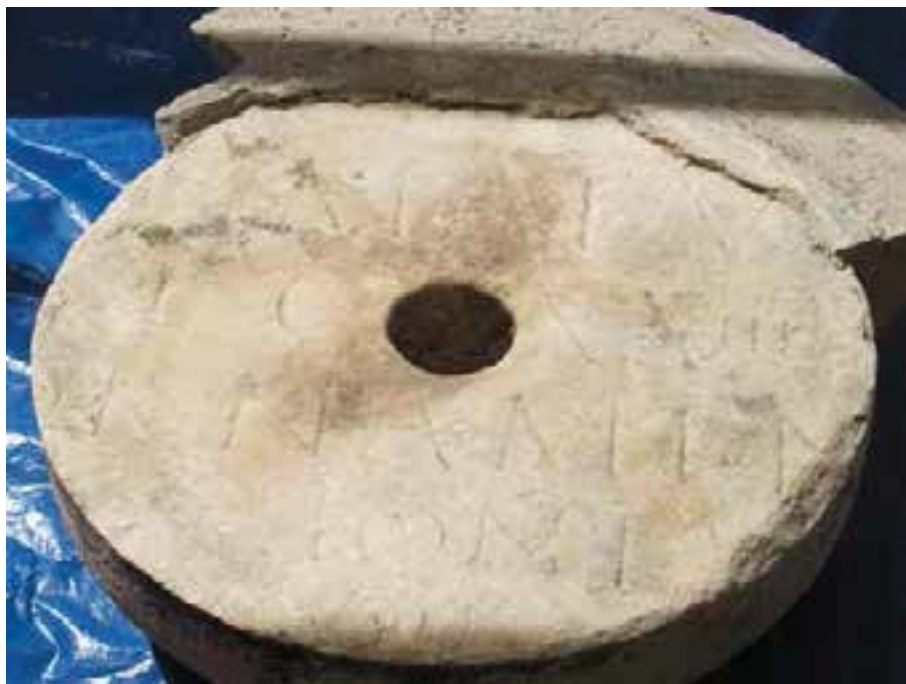
Figura 2. Piezas de acarreo reutilizadas: arriba, basa para el fuste y abajo, pieza romana para elevar la urna en el interior de la pila.

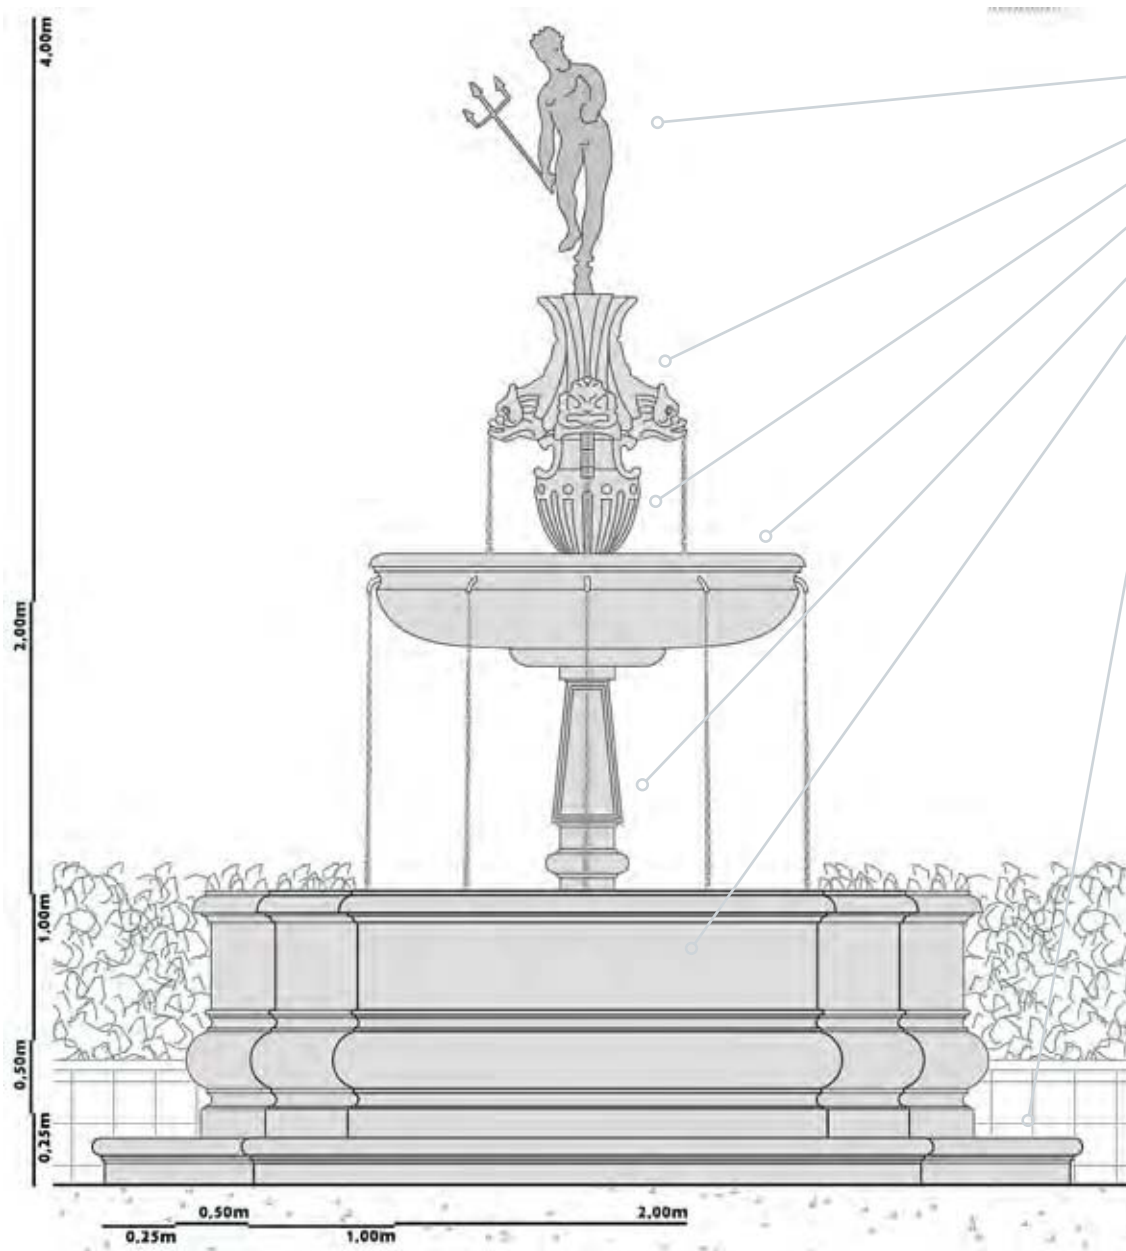
Tiene planta en forma de cruz griega, y sus medidas son: 3.44 x 3.44 m (planta) x 4.28 m de altura. Está compuesta por las partes o elementos siguientes: escultura, defines, urna, pila, fuste, estanque y escalón (Figura 3)

Figura 3.
 Escultura de Neptuno
 Grupo escultórico de defines
 Urna
 Pila
 Vástago o fuste
 Estanque
 Escalón

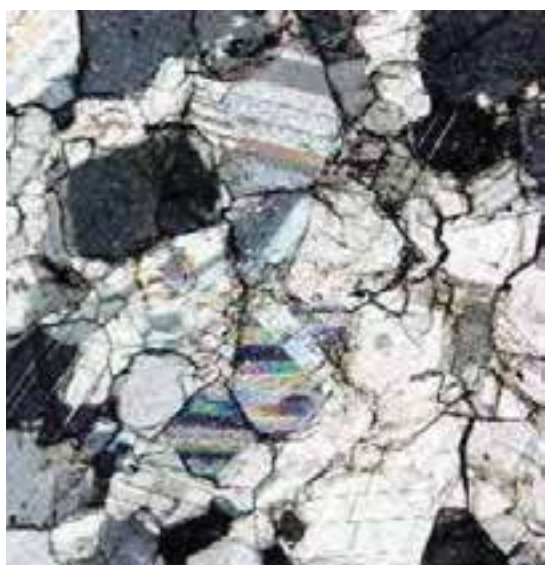
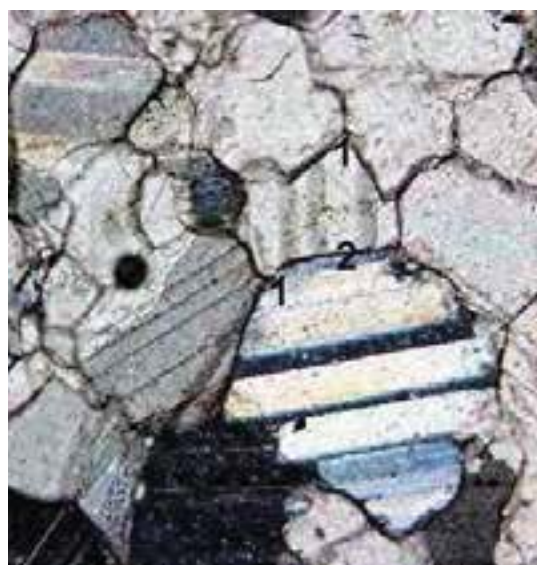
Toda la fuente está realizada en mármol, excepto la escultura que remata el conjunto que representa a Neptuno, que es de bronce. Según las conclusiones del estudio científico-analítico es un mármol muy puro que podría corresponder a un mármol de Carrara (Figura 4).

Figura 4.
 Izquierda, aspecto microscópico general donde se observa la textura de recrystalización que caracteriza a esta muestra del mármol y la relativa homogeneidad en el tamaño de los cristales. Derecha, puntos de unión triples entre cristales de calcita (1) y límites intercrystalinos rectos (2).

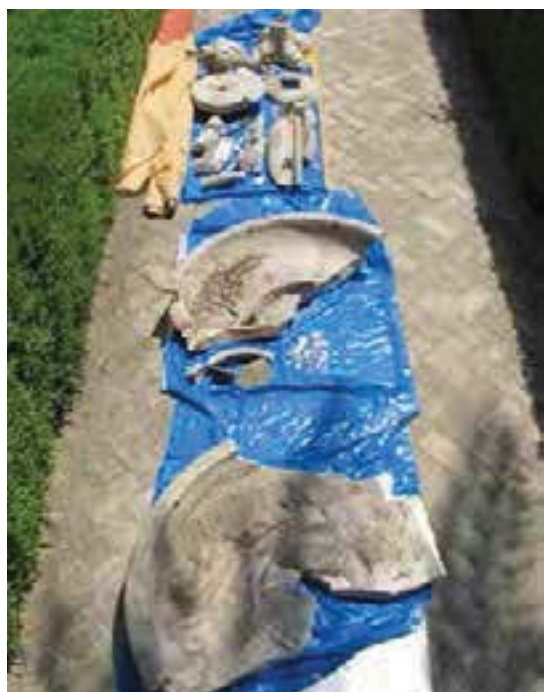
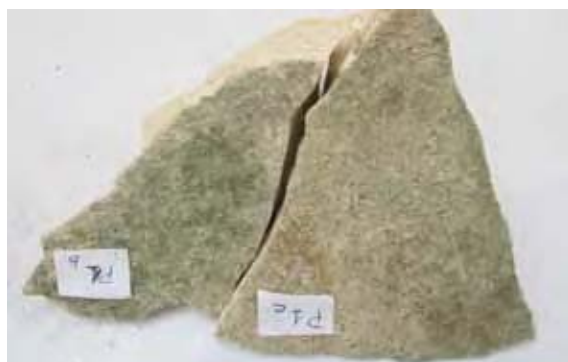
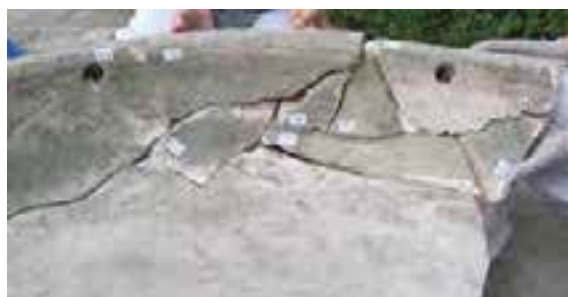
Figura 14. Limpieza de capas de costras y concreciones en diferentes zonas de la fuente.

Neptuno. El grosor, diversidad y dureza de las capas que cubrían el soporte original han dificultado de manera considerable los trabajos de limpieza en el conjunto de la obra (Figura 14).

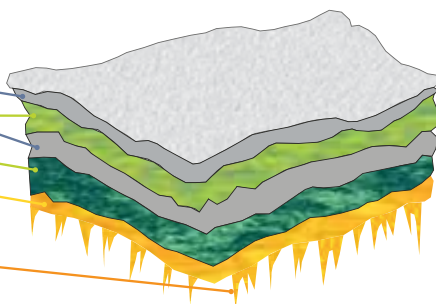
- 1 Capas minerales bien estructuradas.
- 2 Estratos algales diferenciados.
- 3 Materia mineral entremezclada con microalgas.
- 4 Capa de rizomas y glóbulos algales que se introducen en el soporte.

Figura 15. Figura que ilustra la composición estratigráfica de la costra estromatolítica que recubre zonas de la fuente sumergidas o en constante contacto con el agua.

La intervención en el grueso estrato de costra (Figura 15) que recubría la urna es un ejemplo de limpieza por capas adaptando el método y el sistema al tipo de estrato a eliminar.

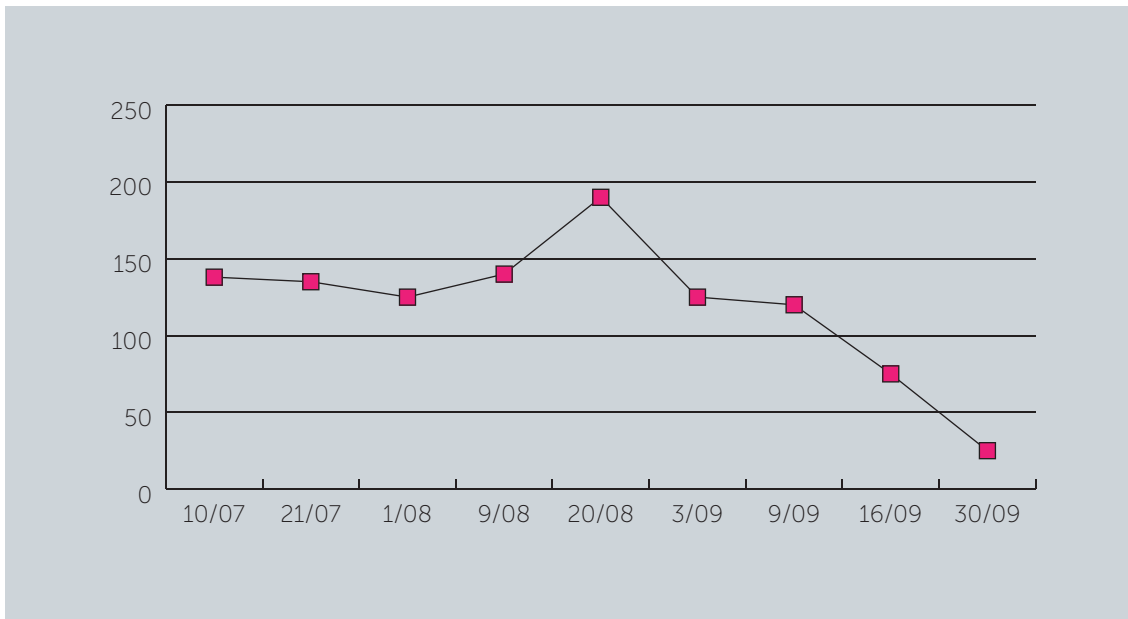
Figura 19.
a. Gráfica y b.c. tablas del proceso de decloración efectuado al grupo de delfines.

Los resultados del test de sales realizado a los fragmentos que componían la urna y el conjunto de delfines, indicaban la necesidad de realizar una desalación de las piezas por inmersión en varios baños de agua desmineralizada hasta llegar a -50 ppm, y reducir el porcentaje de sales contenidas en el soporte (Figuras 18 y 19)

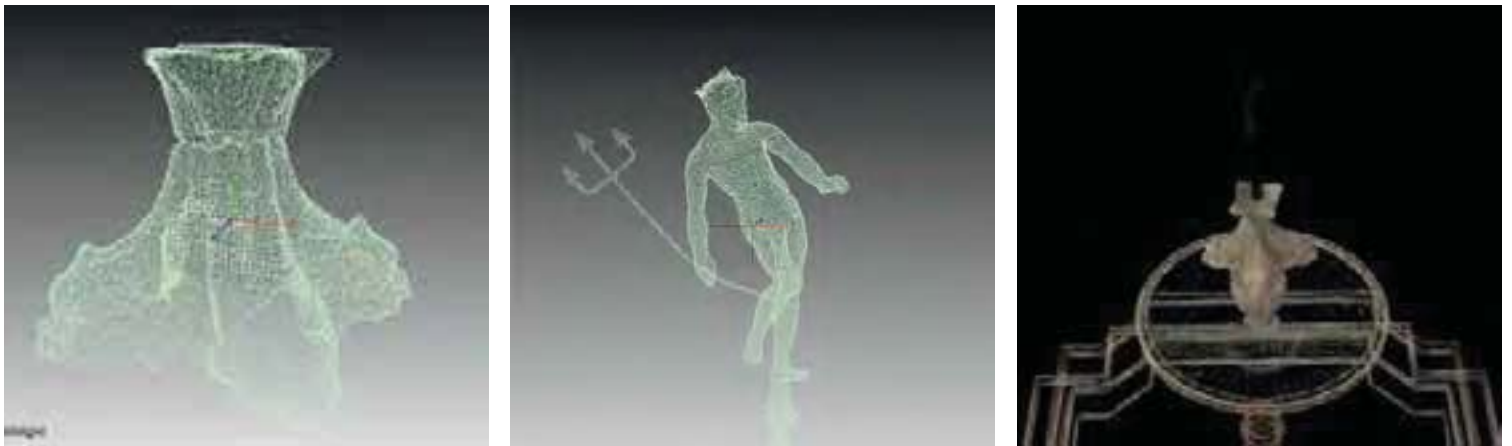
Figura 20.
Imágenes de malla 3d con textura tomadas antes de la reconstrucción de la fuente.

Esta fase de la restauración de la Fuente de Neptuno ha sido la de mayor complejidad técnica de toda la intervención (**Figura 20**). A la circunstancia de la gran cantidad de piezas sueltas en que quedaron los elementos de la fuente hay que sumar la complejidad que supone el pegado de fragmentos que llegaban a pesar hasta 200 kg en algunos casos.

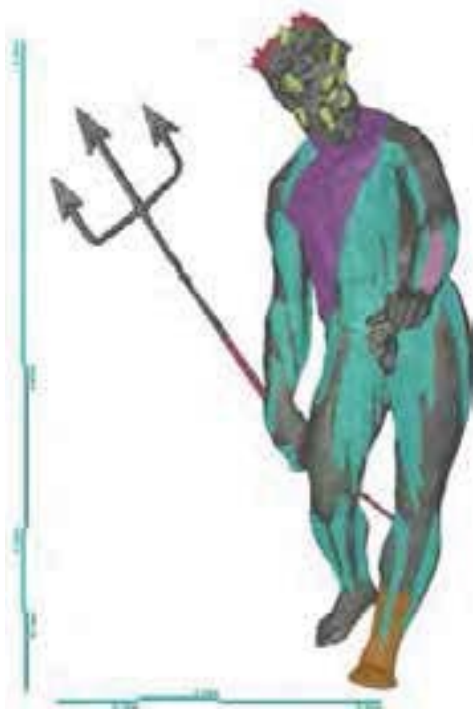
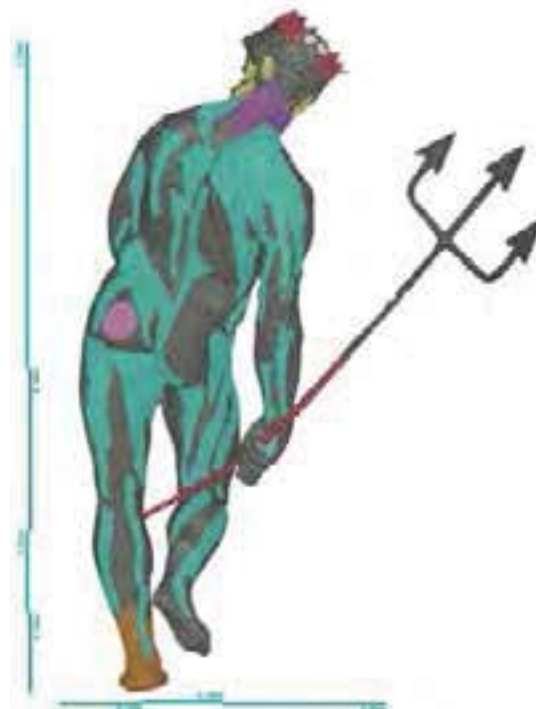
ESTADO DE CONSERVACIÓN	
■	Pátina verdosa
■	Pátina marrón
■	Pátina blanquecina
	Suciedad superficial
■	Deformaciones por golpe
■	Pérdidas de capa exterior
■	Intervenciones anteriores

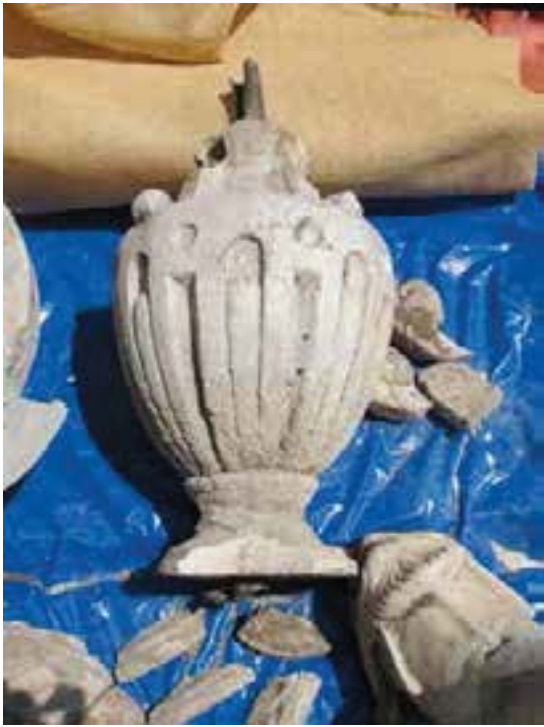
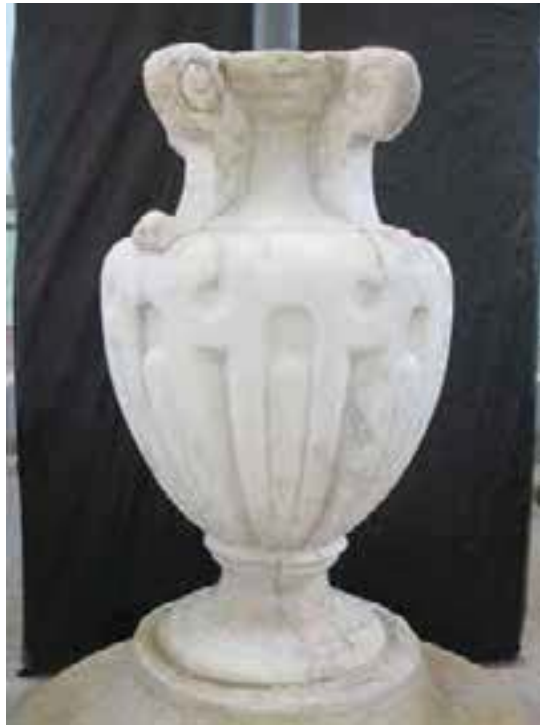
Figura24.
Imágenes del estado inicial y final
de la urna, grupo de delfines y pila
