TRABAJO FIN DE GRADO

Grado en Conservación y Restauración de Bienes Culturales

UNIVERSIDAD DE SEVILLA

Proyecto de Conservación y Restauración
de las pinturas Murales de la Capilla de Ntra. Sra. del
Carmen de Bajo de Guía
Sanlúcar de Bda.

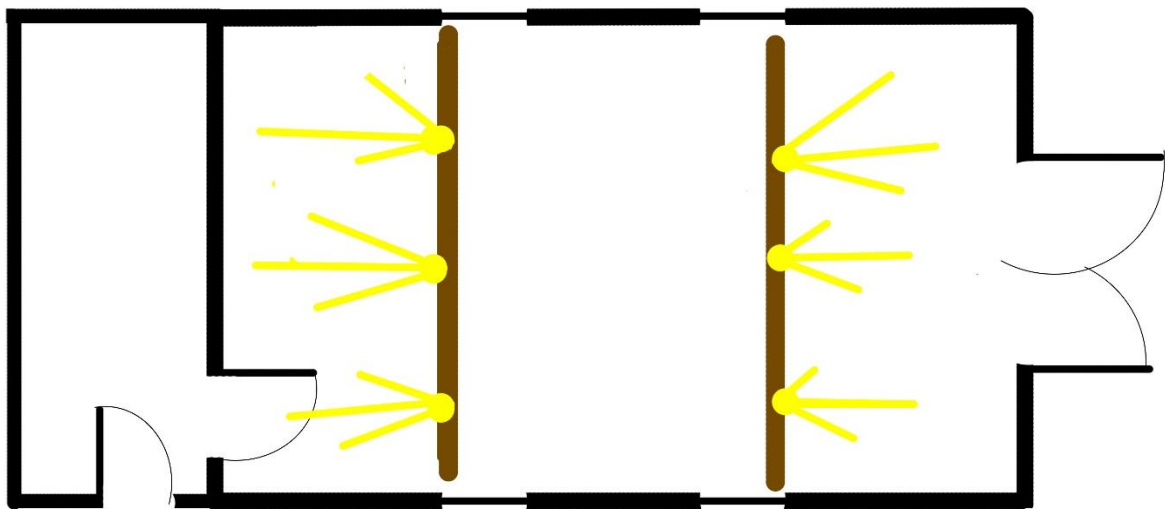
Gráfico 6 Sistema lumínico

- **Luz artificial**, en el techo se encuentran numerosos focos que **alumbran directamente al techo** indirectamente a las pinturas. Son focos de luz incandescentes, pero no afectan a las pinturas debido a que no proyectan de forma directa a las pinturas. [Fotografía 8] [Gráfico 6]

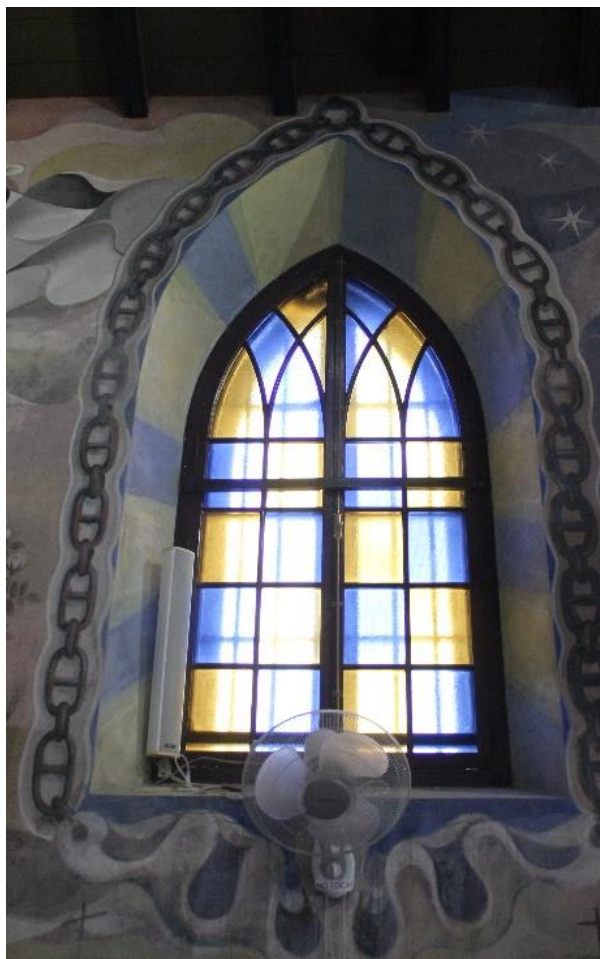
Fotografía 6 Ventanales. Foto de autor.

- **Estructura:** La propia capilla es la que da cobijo a las pinturas murales que se reparten en sus cuatro paramentos. El inmueble se alza sobre una **planta rectangular**, la cual se encuentra encalada en su **exterior junto con un zócalo** de 100 cm de altura. La capilla en su portada comienza a ascender de forma escalonada, siendo rematada con una cruz metálica. [Fotografía 1] Tras el altar mayor se encuentra un habitáculo que funciona como **sacristía**. Son **cuatro ventanales** de 1,70 centímetros los que se reparten en el paramento derecho e izquierdo. [Fotografía 6] [**Gráfico 3y 4**]
