Estudio sobre los procesos de corrosión (alteración química) de los materiales pétreos de la Catedral de Sevilla (España)

Corrosion processes (chemical deterioration) on the stones used in the Cathedral of Seville (Spain)

M. A. BELLO Y A. MARTIN
Departamento de Química Analítica
Facultad de Química
Universidad de Sevilla
c/ Prof. García González, s/n - 41012 - Sevilla
ESPAÑA

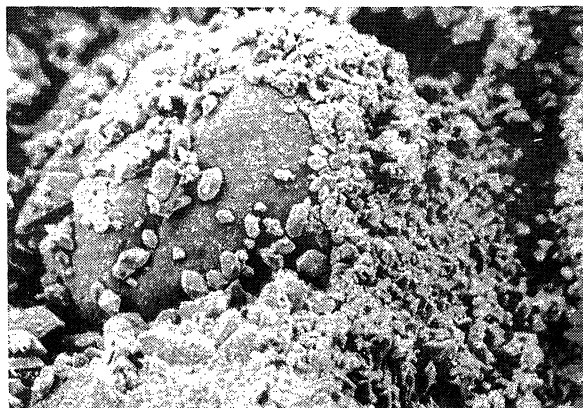
misma para todos: una matriz microcristalina de tipo calcítico con frecuentes inclusiones de macrocristales de calcio, Figura 7(a), y, dependiendo del porcentaje de SiO₂, de cristales de cuarzo, Figura 7(b).

them, a microcrystalline matrix of calcite type with frequent encasements of calcite crystals, Figure 7(a), and, depending of the SiO₂ percentage, quartz crystals, Figure 7(b).

Fig. 7.—Microfotografías de material inalterado procedente del PUerto de Santa María. (a) x400; (b) x190.

Fig. 7.—SEM micrographs of non-deteriorated stone from Puerto de Santa María. (a) x400; (b) x190.

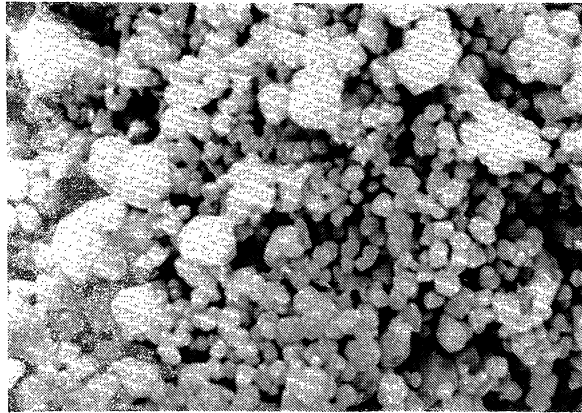
casi totalmente por pequeños cristales de calcita formas redondeadas, Figura 9(a), siendo relativamente frecuente el que se produzcan recristalizaciones calcíticas bien definidas, Figura 9(b), en el interior de los poros.

round calcite crystals, Figure 9(a), being relatively frequent well-defined calcitic recrystallizations in the interior of the pores, Figure 9(b).

Fig. 9.—Microfotografías de material inalterado procedente de Espera. (a) x3.300; (b) x1.900.

Fig. 9.—SEM micrographs of non-deteriorated stone from Espera (a) x3.300; (b) x1.900.

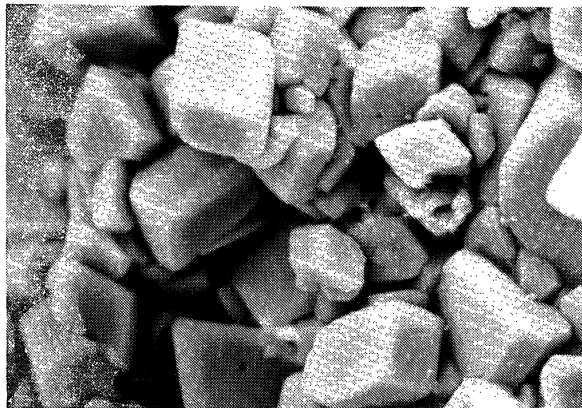
Fig. 10.—Microfotografía de material de Espera alterado (x4.000).

Fig. 10.—SEM micrograph of deteriorated building stone from Espera (x4.000).

más suavizadas. Estos materiales, al igual que los del Puerto de Santa María, sufren una fuerte alteración por el SO₂ atmosférico apareciendo cristalizaciones bien definidas de yeso, Figura 10, aunque de menor tamaño que en aquellos y solo en una fina capa superficial; por debajo, la cristalización es amorfa y deslocalizada. Este hecho puede tener su explicación en la diferente porometría de ambos materiales; como se puede apreciar en la Figura 11, en los materiales de Espera abundan los microporos, por lo que los cristales ven dificultado su crecimiento en el interior de la piedra a diferencia de lo que ocurre en los materiales del Puerto de Santa María, donde abundan los macroporos.

softer forms. These materials like those from Puerto de Santa María, undergo a strong deterioration by SO₂ with formation of well-defined crystallizations of gypsum, Figure 10, although lesser in size than those of Puerto de Santa María and only in a fine superficial layer; underneath the crystallization is amorphous and hidden. This fact can be explained by the different pore size distribution in both materials; as can be seen in Figure 11, micropores abound in the materials from Espera, which means their growth is made difficult in the interior of the stone which is exactly the opposite to what happens to the stones from Puerto de Santa María, where the macropores abound.
