El Monasterio de Santa Paula en Sevilla.
Intervención en el cuerpo de escalera

PH47 - Febrero 2004

El Monasterio de Santa Paula en Sevilla. Intervención en el cuerpo de escalera

Emilio Minguito Sarrión¹ > Inmaculada Espinosa Vargas² >
Francisco Javier Alejandro Sánchez³

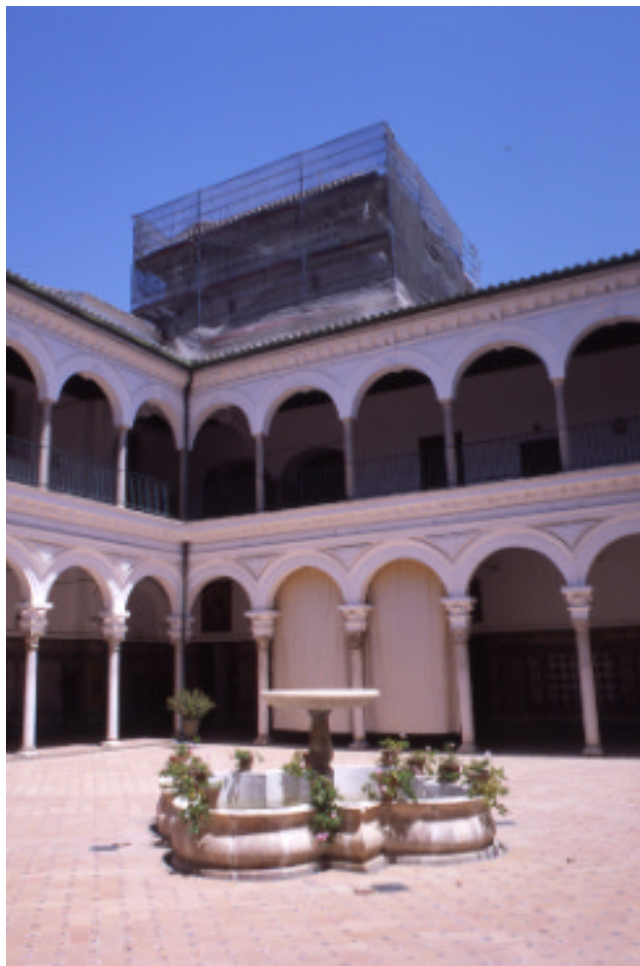
1

1. El claustro principal o patio grande (siglo XVII) y las miras, ubicadas sobre la escalera del Santísimo Cristo del Amor.

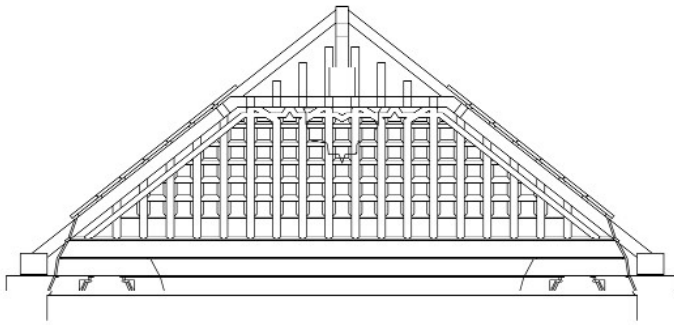
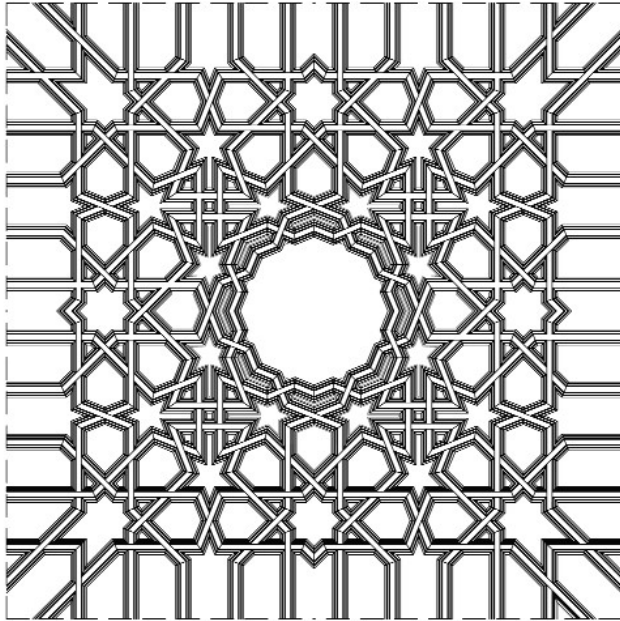
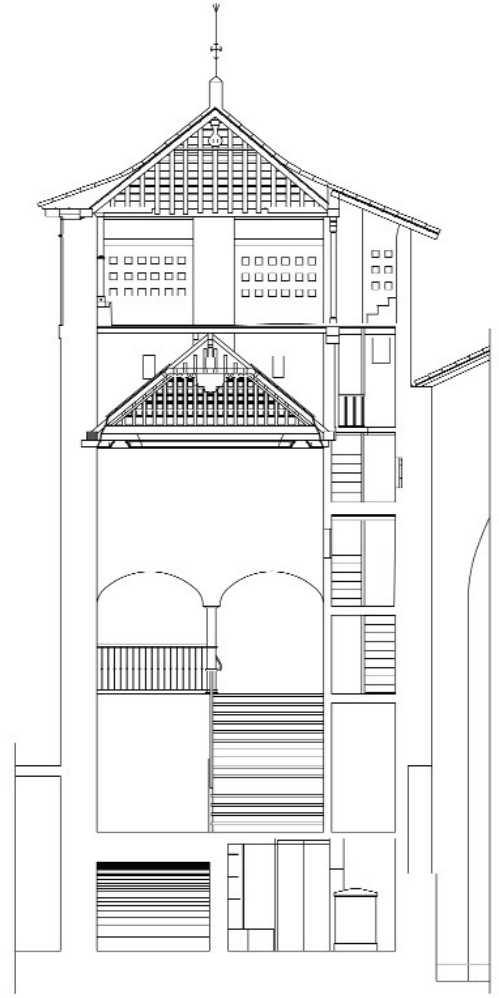
Planos de planta y sección del artesonado cuerpo de escalera

SECCION ARTESONADO

DETALLE DE ALMDATE O HARENUELO

SECCION
