# La Restauración del Retablo Mayor de la Iglesia Parroquial de San Vicente Mártir.

Germán Pérez Vargas

### **Retablo de San Vicente Mártir (Retablo Mayor)**

## **RESTAURACIONES**

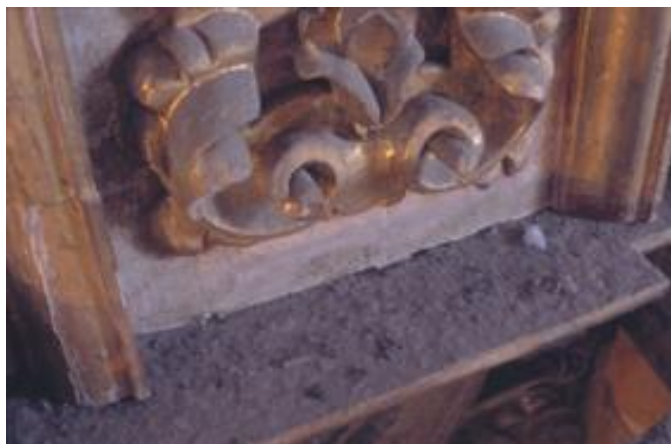
### 1.- Limpieza superficial.

En cuanto a la preparación, falta en zonas dispersas por todo el retablo, principalmente en cornisas, molduras, partes salientes de la talla, y por supuesto en todas las zonas donde no hay soporte. Otros daños son debidos a la disgregación de la cola que los constituye, a esto se debe que en numerosas zonas la preparación aparezca quebradiza y sin unión al soporte. En todo el retablo se observa oscurecimiento general. El oro que envuelve al retablo se encuentra velado en superficie a causa de la acumulación de polvo que aparece depositado a lo largo de toda la extensión del mismo, siendo menor, como es lógico, en los planos verticales del fondo. También hay adherida suciedad debido a la grasa y humo desprendido por las velas que se suelen colocar cerca del altar.

En primer lugar se retirará el polvo acumulado en superficie, así como la grasa y el humo adheridos en el retablo.

Esta operación se realizará mecánicamente, utilizando brochas y pinceles suaves, aunque si es necesario, y para reblandecer se podrá utilizar disolventes.

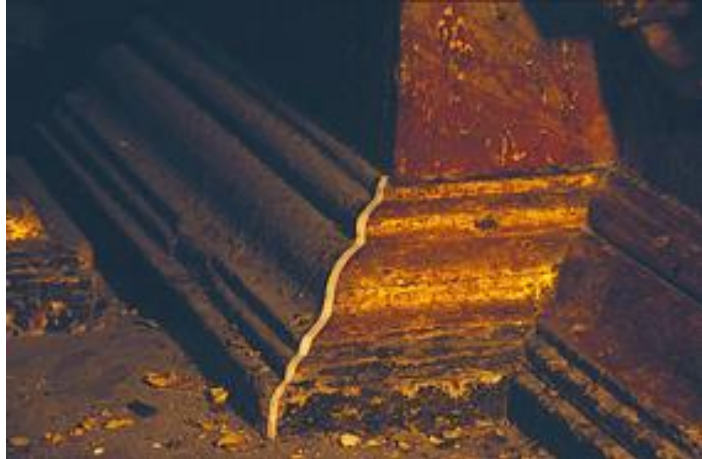
A través de casi estos tres siglos, la pérdida de piezas es numerosa; unas que se guardaban cada vez que se desprendían, otras pérdidas totalmente y parcialmente pero con cortes limpios, además con pérdidas de cornisas y piezas muy pequeñas.

Una vez endurecida la silicona, se extrajeron los moldes con sumo cuidado para no desgarrar las piezas de madera. Al igual que las piezas modeladas y pasadas a resina; los moldes de silicona se reprodujeron en resina de poliéster con las mismas cargas que las anteriores, todas las piezas fueron escofinadas y lijadas para una mayor uniformidad

Las diversas piezas que se realizaron en el contexto del retablo fueron, en su gran mayoría, cornisas lineales e ingleteadas, molduras rectas y curvilíneas, además de basamentos. Todas estas piezas están realizadas en pino Flandes.
