CARACTERÍSTICAS DE AMBAS URBANIZACIONES

CARACTERÍSTICAS DE LAS CONSTRUCCIONES

CONCLUSIONES

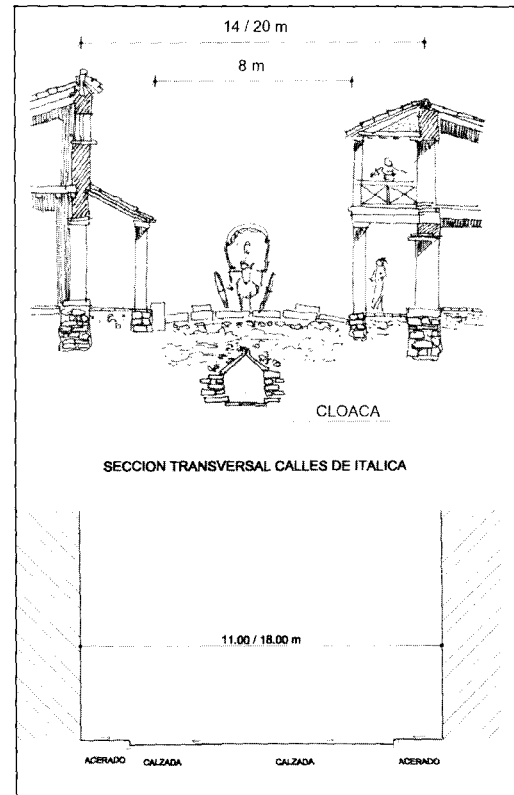
Figura 2

En la figura 2 podemos ver una comparación entre el diseño de las calles de ambas zonas.

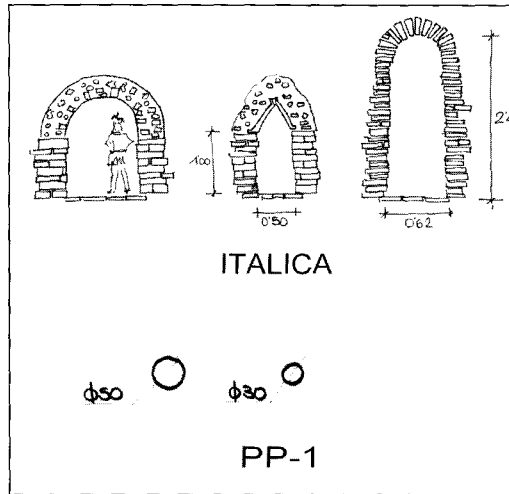
que no existían errores de localización. En la figura 5 vemos una representación de los diferentes tipos de secciones. La sección mínima era de 50 x 100 (5000 cm²).

Figura 5
Secciones tipo de alcantarillado.

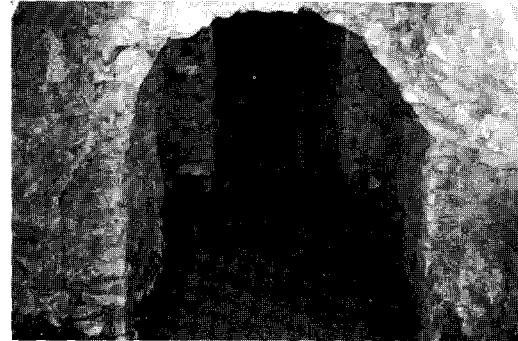
La diferencia entre los sistemas de evacuación de aguas, antiguo y nuevo, la vemos entre las figuras 6 (red original de Itálica), y 7 (saneamiento actual realizado dentro de las propias ruinas de Itálica)

Figura 6
Cloaca original de itálica.

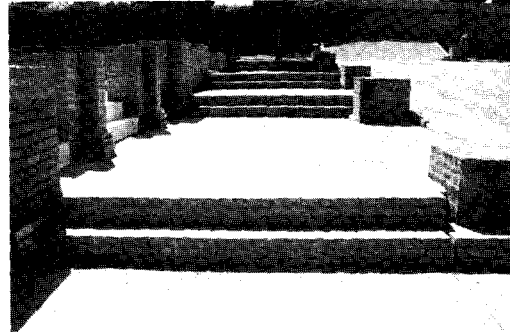
La falta de protección, hace que la cimentación de los edificios del PP-1 se vean muy afectados por las condiciones climáticas. En cambio, en los edificios de la ciudad de Itálica, al tener el porche, la construcción principal está protegida. En la figura 8 vemos una reconstrucción en las ruinas de Itálica de la parte inferior del porche y comercios. En la figura 9 vemos una imagen de calle desolada, sin adaptación al terreno, con pendiente forzada del PP-1. Idem en las figuras 10 y 11. Si nos fijamos en esta última, vemos que las losas no resisten el paso de vehículos.

Figura 8
Reconstrucción de parte inferior de porche y comercios de itálica.
