# Morfología macroscópica de alteración de la piedra de la catedral de Guadix/España

## *Macroscopical morphology of deterioration of the stone in the cathedral of Guadix/Spain*

M. ALCALDE, Dr. Ing. Industrial. Dto. de Ingeniería Química y Ambiental.  
A. MARTIN, Dr. en Ciencias Químicas y Geológicas. Dto. de Química Analítica.  
UNIVERSIDAD DE SEVILLA/ESPAÑA

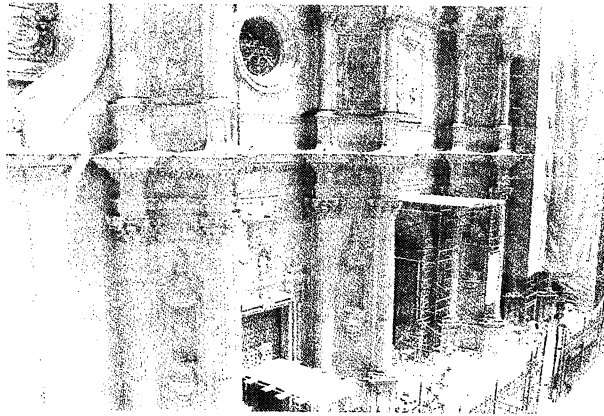
Fig. 1.—Indicadores visuales de alteración. Fachada principal. 1.<sup>a</sup> lámina.

Como *modificaciones superficiales* se pueden señalar, en primer lugar, la **pátina** propia del paso del tiempo que afecta de forma general a toda la superficie oscureciendo la tonalidad de la piedra y endureciéndola (Fig. 1a y b). En los mármoles de las basas se aprecian fuertes tonalidades ocres, probablemente **tinciones** producidas por algún

*Patina due to the pass of time can be shown as a main superficial modification which generally affect all the surface by making the tonality of stone darker and hardening it (Fig. 1a and b). In the marbles of the basements strong ocres tonalities are appreciated probably stains produced by some old treatment (fig. 2f). Stains*

a) Vista general de la fachada.

a) *General view of the façade.*

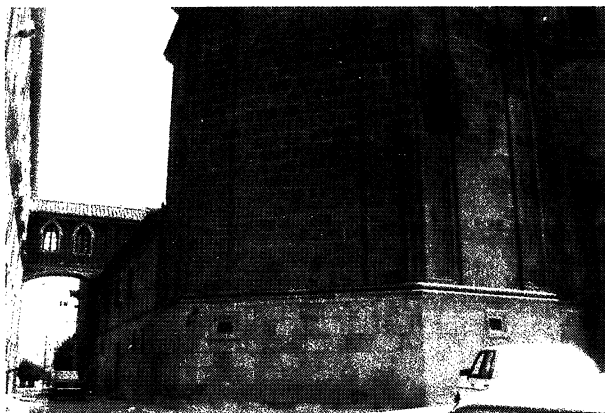
a) Litotipos empleados en la fachada.

a) *Lihotypes used in the façade.*

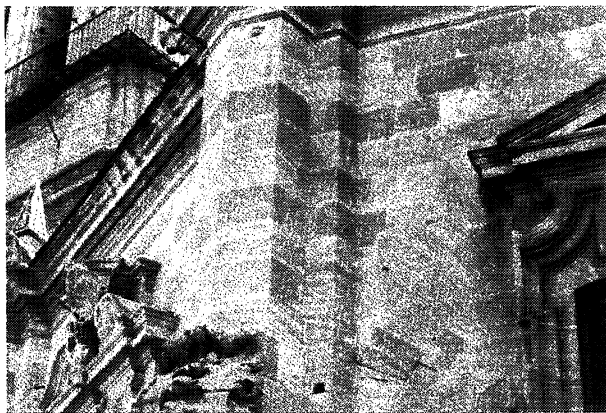
b) Estratificación de ciertos litotipos.

b) *Stratification in same lihtotypes.*

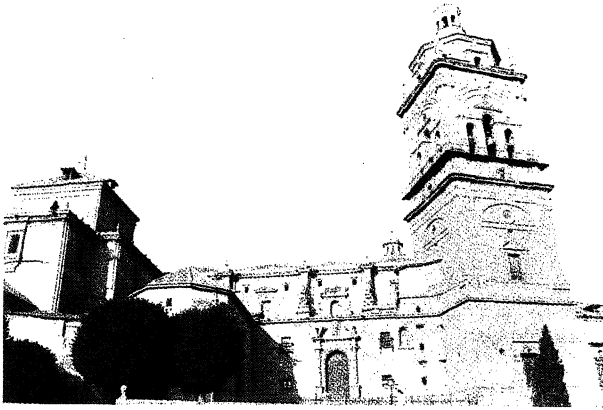
Fig. 9.—Indicadores visuales de alteración. Torre.

Así, puede observarse que las orientadas al Norte están menos alteradas que las orientadas al Sur. En la cornisa superior del tercer cuerpo orientada al Nordeste (Fig. 9a), se observan sólo algunas **desagregaciones** y en la orientada al Noroeste (Fig. 9b), **disgregaciones** con cierto aumento en los agentes biológicos, sobre todo en las juntas entre bloques. La orientada al Sureste en el mismo nivel (Fig. 9c) presenta **disgregaciones** y algunas **arenizaciones**; éstas aumentan en la orientada al Suroeste (Fig. 9d), sobre todo en el friso, sumándose algunas **fragmentaciones**.

*So it can be seen that those facing North are less deteriorated than those facing South. We can see only a **few disaggregations** in the superior cornice of the third body facing North East (Fig. 9a), and **disintegrations** with a certain increase in biological agents, above all in the unions between blocks, on the one facing North West (Fig. 9b). The one facing South East on the same level (Fig. 9c) shows **disintegrations** and some **grain disgregations**; these increase on the one facing South West (Fig. 9d), especially on the frieze, with the addition of **spalling**.*

a) Vista general de la fachada.

a) *General view of the façade.*
