IGLESIAS MUDEJARES SEVILLANAS DE LOS SIGLOS XIII, XIV Y XV

Propuesta para su Restauración, Conservación y Mantenimiento

PLANOS

Manuel Vigil-Escalera Pacheco
Sevilla 1991

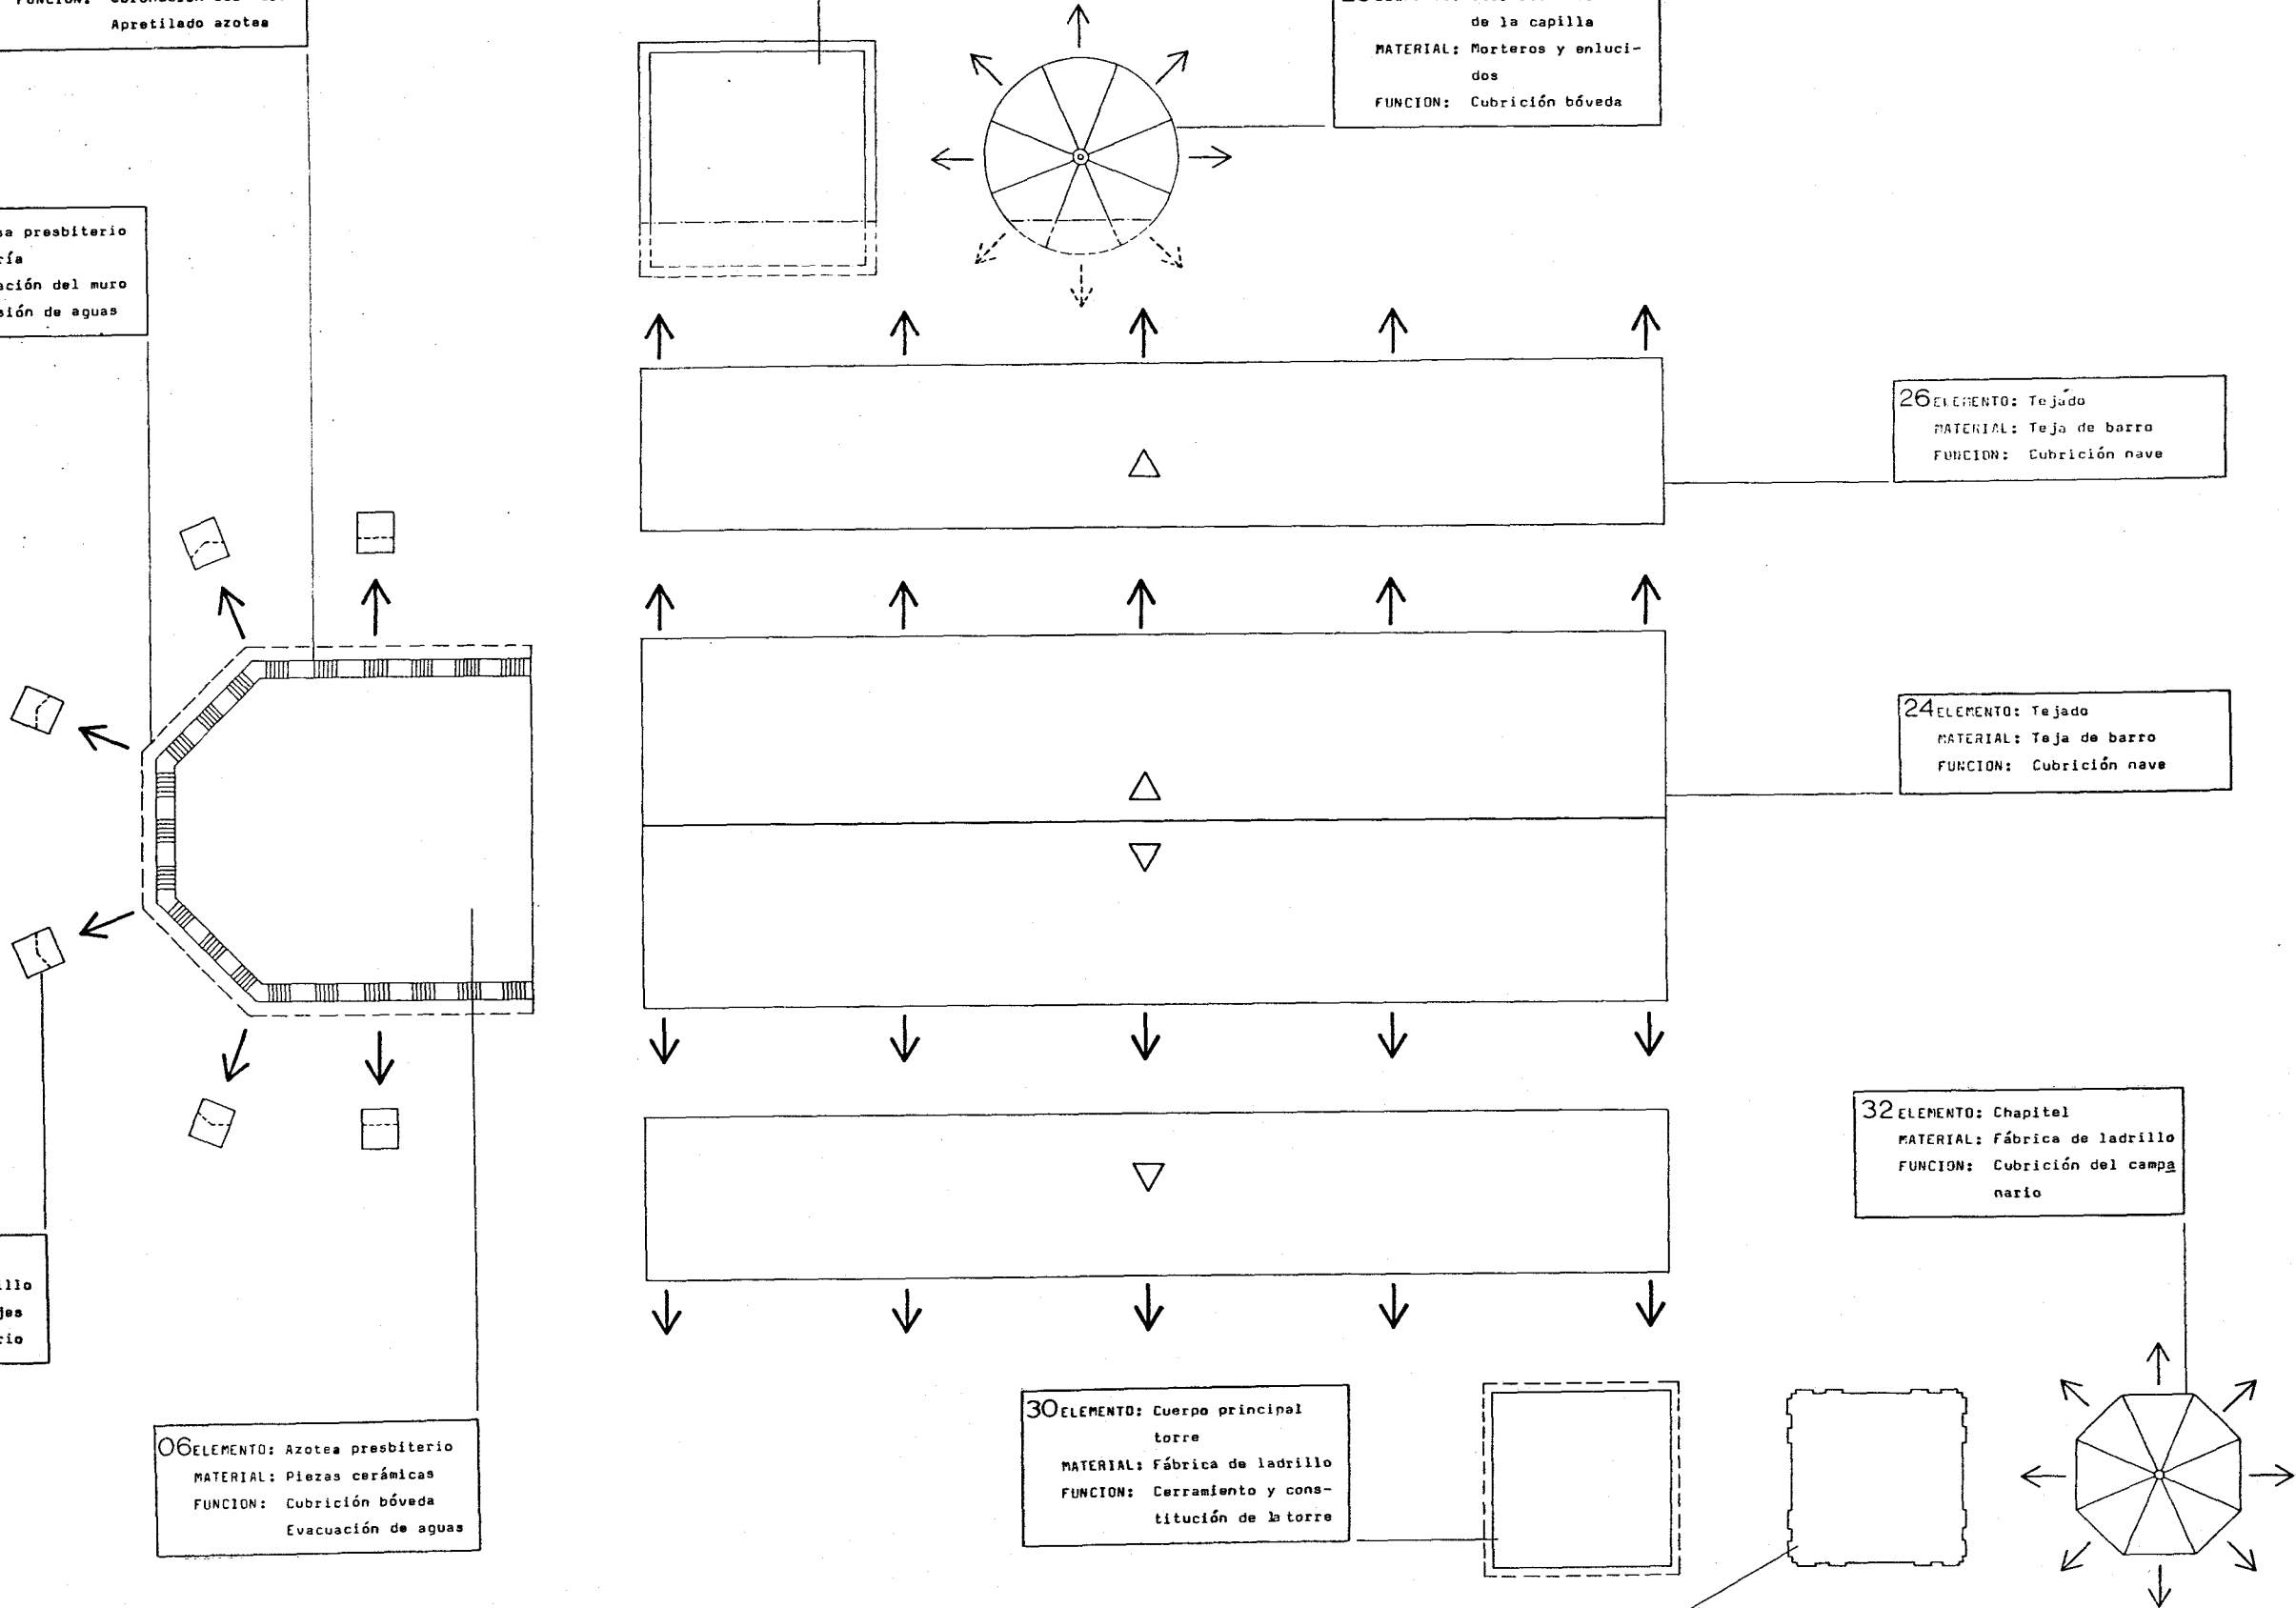
NOTA.- LAS SIGILATURAS REMITEN A LAS LESIONES DESCRITAS EN EL TEXTO.

- PE-80 CORROSIÓN EN LAS PIERAS METÁLICAS DE REMATE
- PE-81
- PE-82 ROTURAS Y PÉRDIDAS EN LOS RECOBRIMIENTOS.
- PG-A
- PG-H

- PE-11 DAÑOS EN EL TRASDÓS DEL MURO POR EMPUJE DE BÓVEDAS.

- PK-05 DAÑOS EN LAS PIERAS DE LA CORUISA Y EN LAS MENSULAS DE SUSTENTACIÓN.
- PK-06
- PE-07
- PG-P
- PG-H

- PE-68 DAÑOS GENERALIZADOS EN EL TEJADO POR FALLOS EN LA ESTRUCTURA DE MADERA.
- PG-H

- PE-71 DAÑOS EN LA CORUISA DE CAÑES CON EFECTOS SOBRE EL AJERO DEL TEJADO.
- PG-R
- PG-H

- PE-39 DAÑOS EN LA CORONACIÓN DEL CERRAMIENTO LATERAL DEBIDO AL GIRO EN CABEZA DEL MURO.
- PE-41
- PG-R
- PG-H
