Restauración de la Capilla de Nuestro Padre Jesús Nazareno de Martos (y III)

De las reparaciones a realizar

Santiago Quesada García

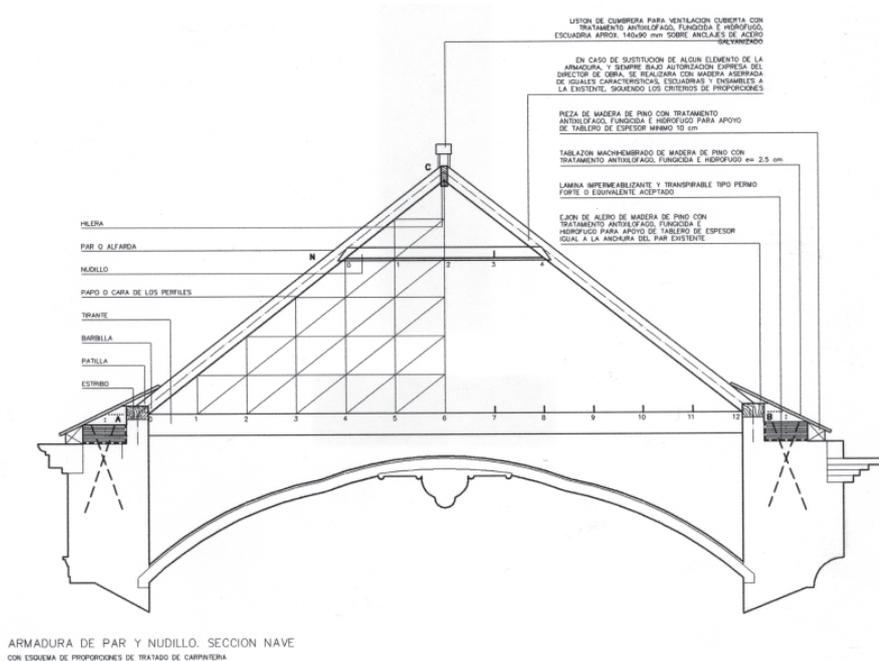
Esquema de trazado de la armadura denominada *cartabón de armadura* según las especificaciones de los tratados de carpintería de lo blanco y su puesta en obra en la capilla de Nuestro Padre Jesús Nazareno.

En las maderas y proceder posteriormente a un correcto montaje de la estructura. Con estas reglas los carpinteros conseguirán con fidelidad y exactitud un correcto trazado de las armaduras que sea necesario sustituir.
