PLANTA DE FORJADOS APOYADOS EN PILARES EXISTENTES

INTERVENCIÓN EN NAVE DE MONTAJE. CUBIERTAS APOYADAS

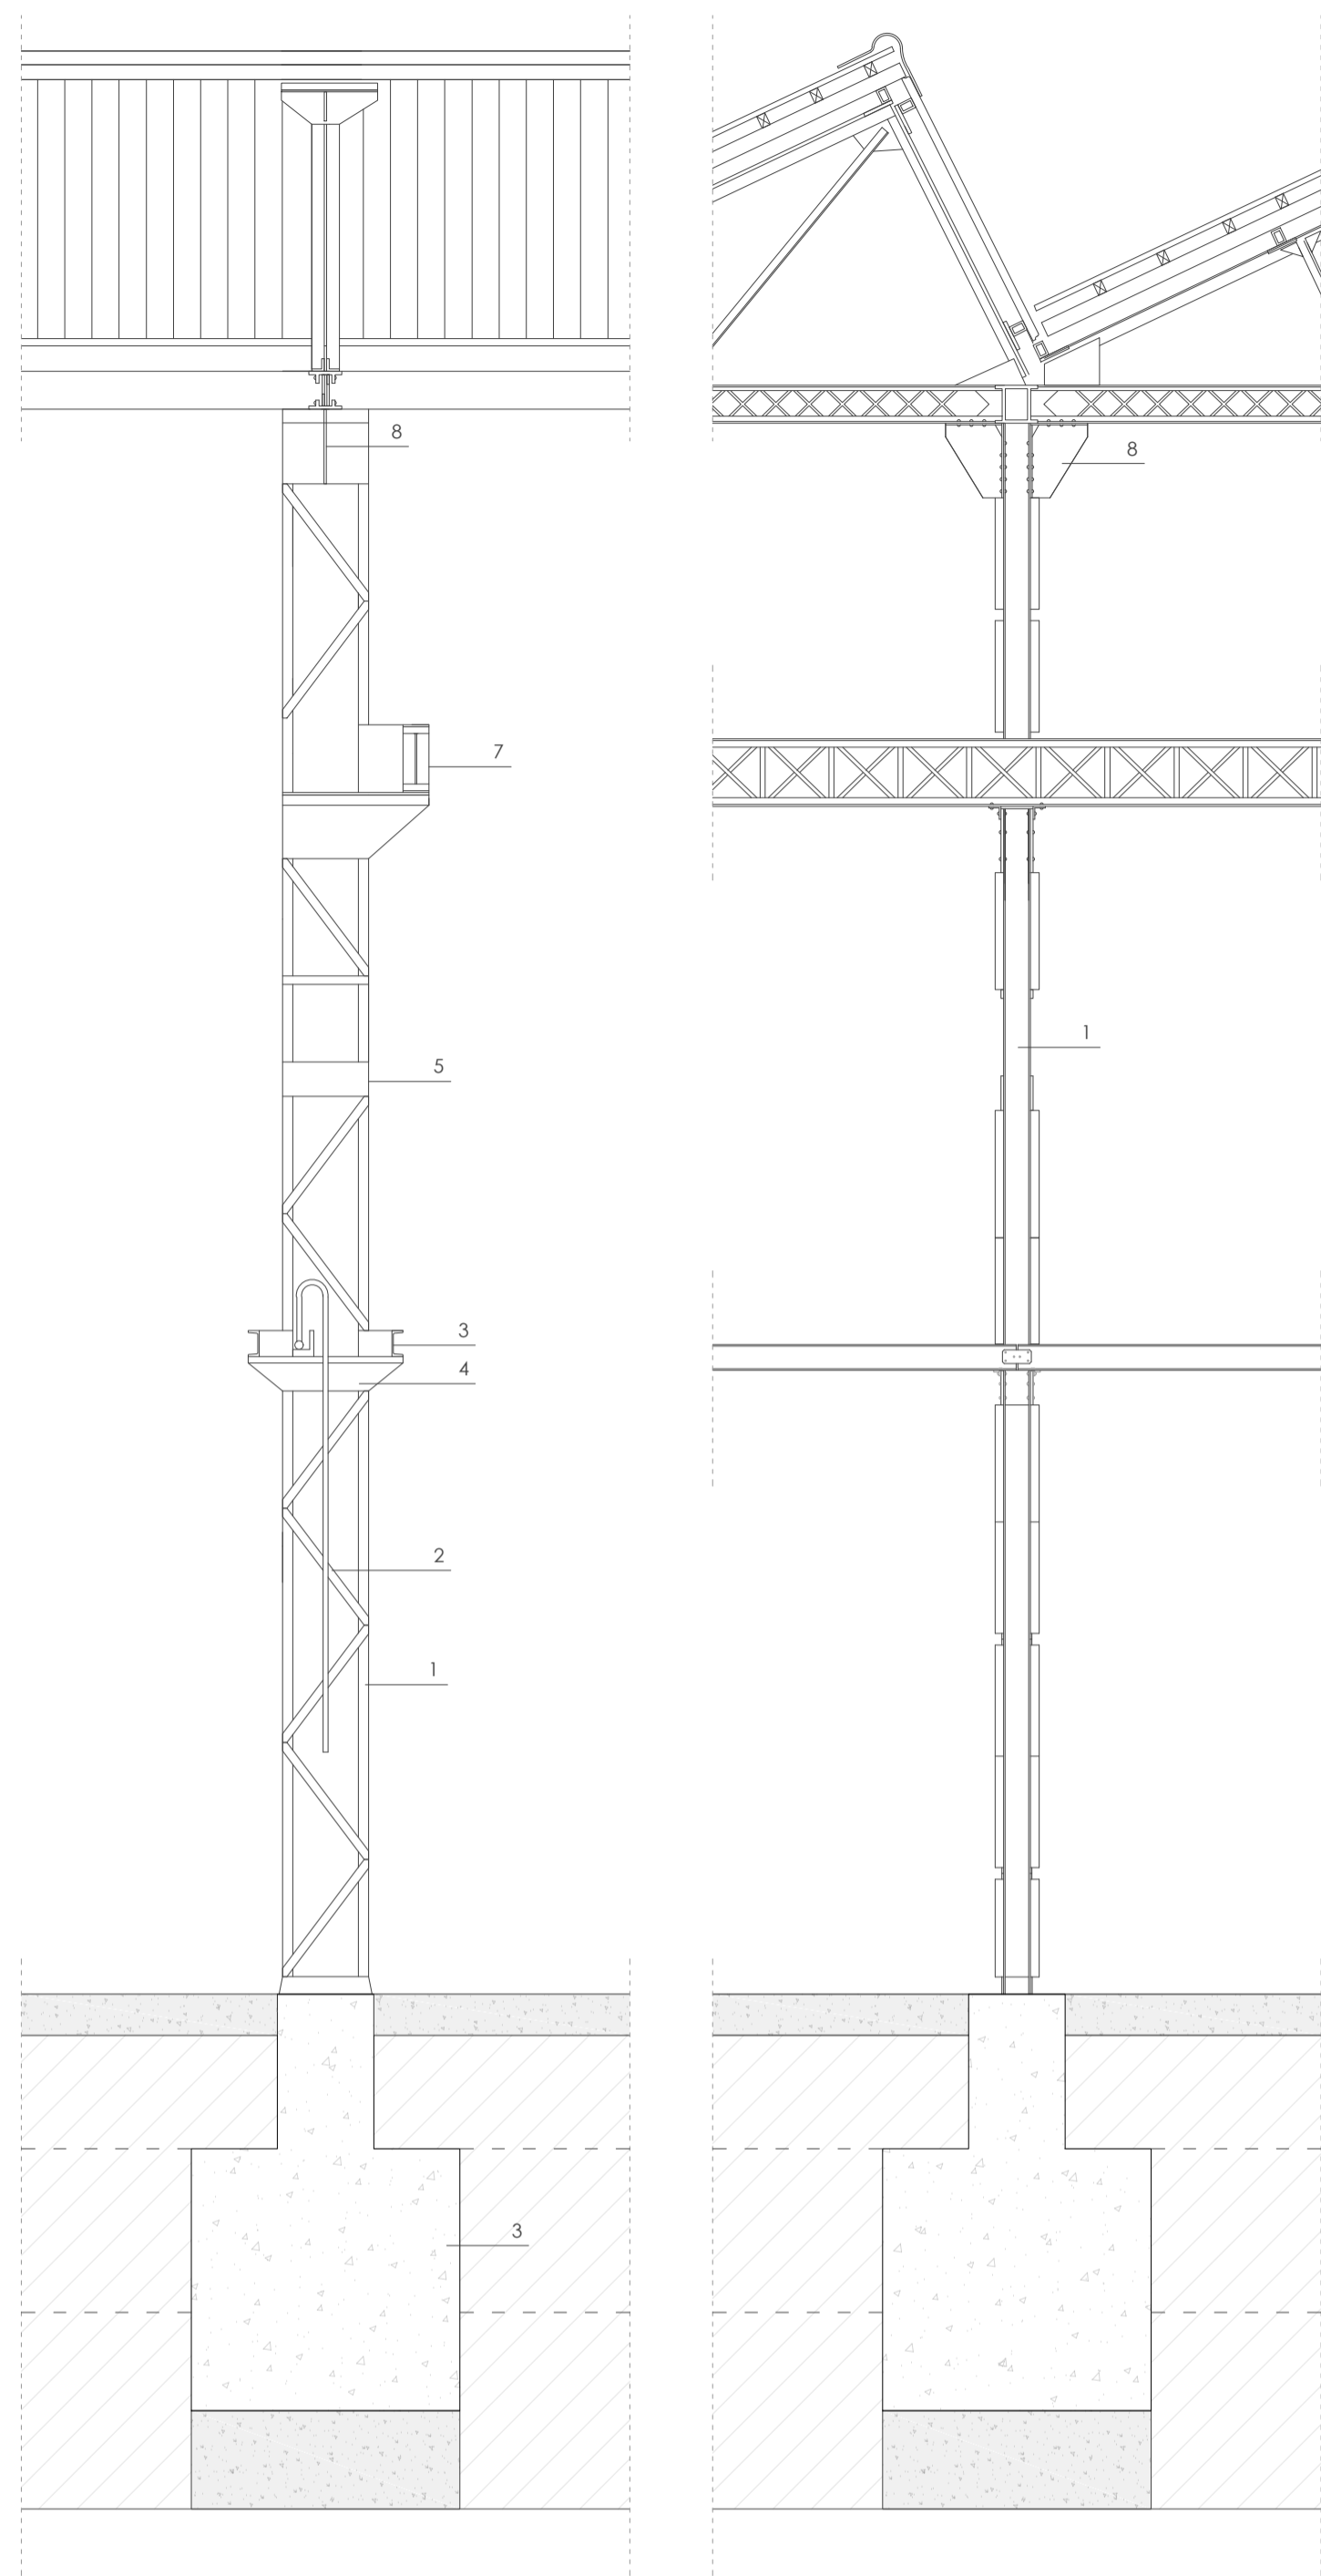
e 1:50

1. Perfil UPN 140 x 2
2. Perfil L 12x12x6cm x 2
3. Perfil UPN 140 x 2
4. Rigidización. Platabanda lateral trapezoidal unión de perfiles UPN verticales
5. Rigidización. Platabanda lateral rectangular unión de perfiles UPN verticales
6. Zapata aislada
7. Viga compuesta triangulada
8. Cartelas de apoyo de cubierta.
