## Propuestas de conservación de azulejos a partir de su caracterización físico-química

Vicente Flores-Alés  
Ángeles Herrera-Saavedra  
Ana Isabel Vázquez-Martínez

*Dpto. Construcciones Arquitectónicas II  
Universidad de Sevilla*

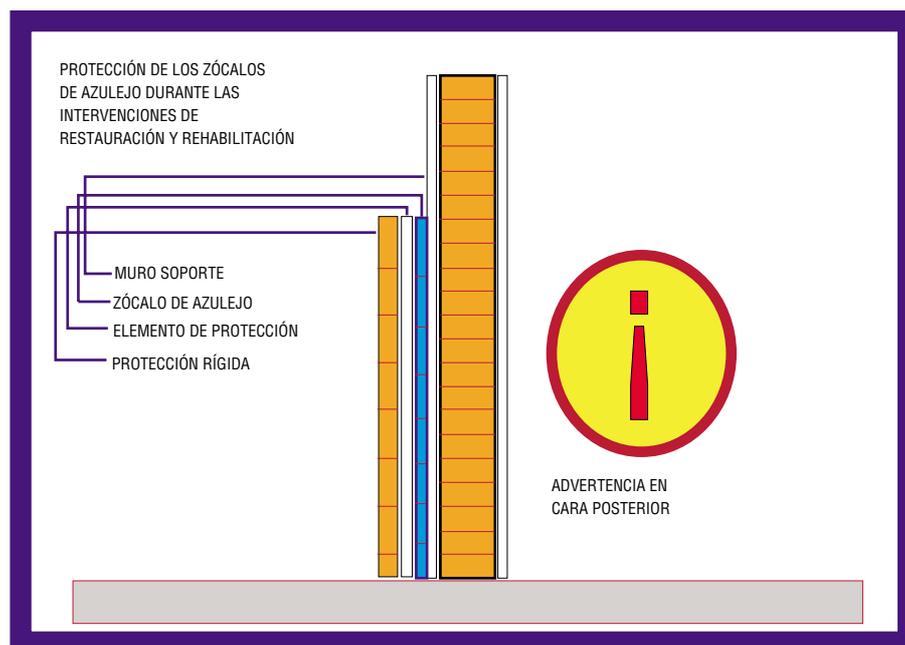
Figura 1. Esquema de propuesta de protección de un zócalo de azulejos

y que no son convenientemente protegidos. A este respecto resulta importante la disposición de un adecuado sistema de protección, así como de señales de advertencia en las caras posteriores del muro, ya que las obras a realizar en estancias colindantes pueden afectar a los paños cerámicos (Figura 1).

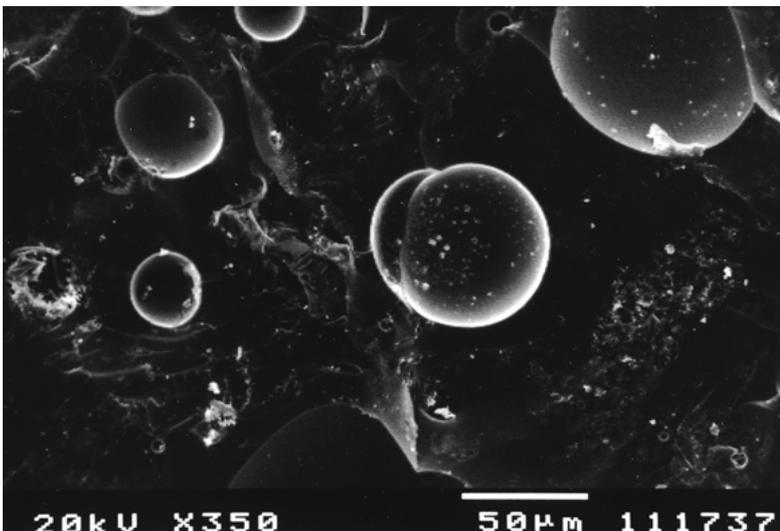
Figura 2. Fotomicrografía de burbujas de aire ocluidas en el seno del vidriado

Los vidriados de las piezas objeto de estudio presentan dos características morfológicas definitorias propias de este tipo de elementos y que pueden afectar su conservación y su comportamiento frente a los productos de limpieza; de una parte la presencia de burbujas que, producidas en la pasta durante los procesos de calentamiento, han quedado ocluidas en el vidriado (Figura 2), y de otra parte los efectos de craquelado por tensiones diferenciales (Figura 3).

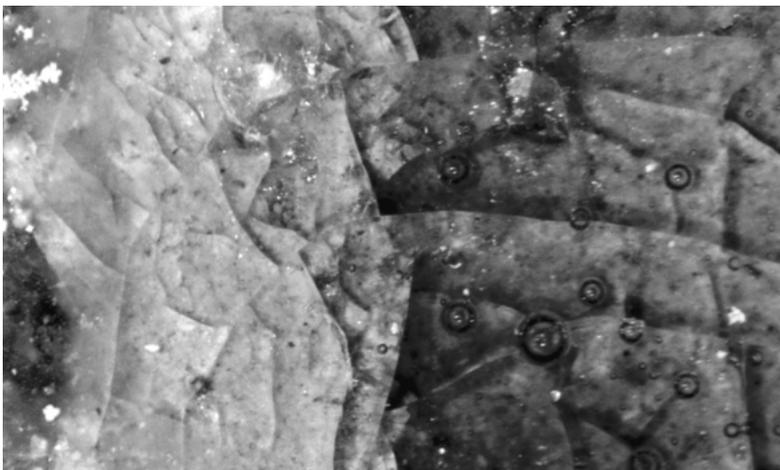
Figura 3. Imagen tomada con lupa binocular de burbujas y craquelado
