Trabajo Fin de Grado
Grado en Ingeniería de Tecnologías Industriales

Caracterización experimental y estudio a fatiga de la aparición de daño en laminado cross-ply con lámina ultradelgada de 30g/m² en la capa de 90°

Dpto. Mecánica de Medios Continuos y Teoría de Estructuras
Escuela Técnica Superior de Ingeniería
Universidad de Sevilla

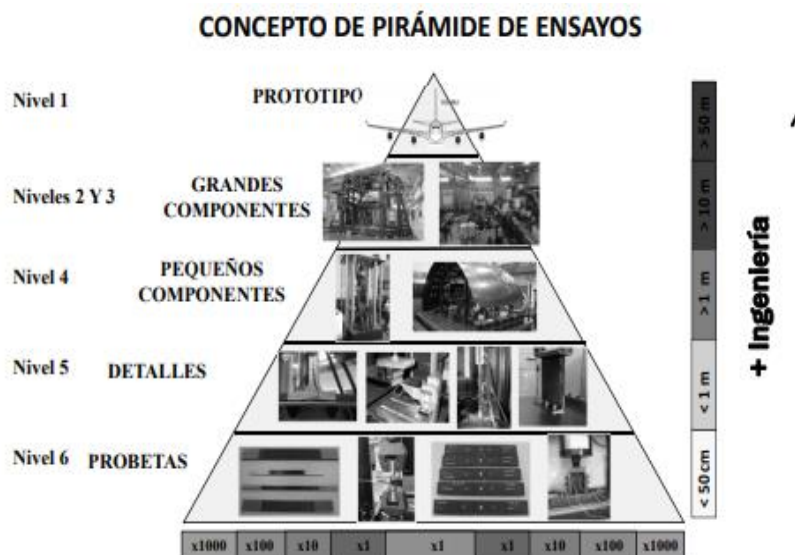
Figura 2: Pirámide de ensayos [1].

Finalmente, es conveniente introducir un concepto fundamental en el proceso de cualquier diseño que implique el uso de materiales compuestos, la pirámide de ensayos (Figura 2). En ella se representa la necesidad de validar el diseño de un producto completo mediante una serie de ensayos previos que validen cada uno de los componentes que lo integran, ascendiendo desde simples probetas hasta elementos estructurales más complejos.

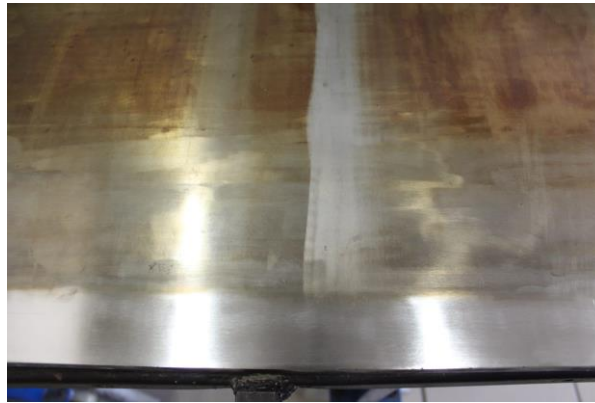
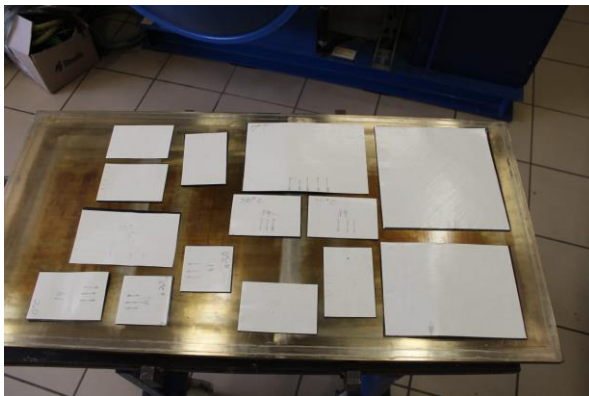
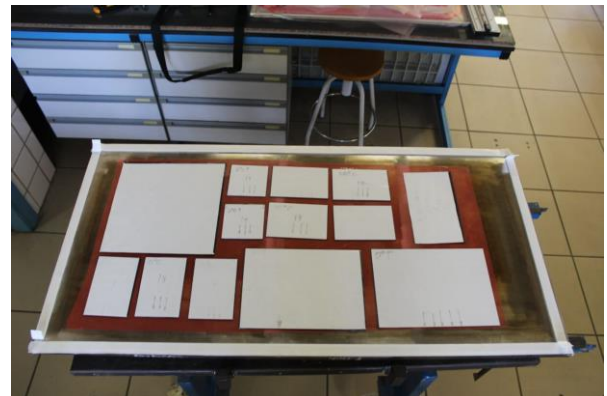
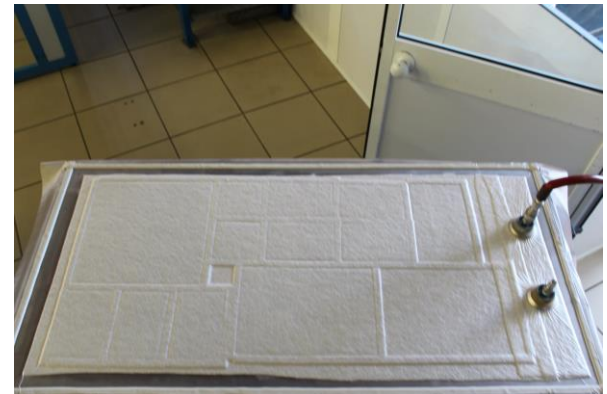
Figura 6: Proceso de fabricación de la bolsa de vacío. 1: Plancha debidamente lijada; 2.1: Distribución de laminados; 2.2: Colocación lamina de teflón; 3: Colocación tiras de corcho; 4: Sellado de la bolsa de vacío.

La metodología para fabricar la bolsa de vacío, así como la distribución de los laminados se detalla en la Figura 6.

- Se vuelve a cubrir estos de una nueva capa de teflón, seguido del tejido aireador. Para finalizar se coloca la parte inferior de las tomas de vacío y se sella la bolsa con una capa de nylon. Se terminan de colocar las tomas de vacío haciendo un pequeño agujero sobre la parte inferior de la toma. Se conectan las tomas de vacío, realizándole el orificio necesario y a partir de dicho momento, se puede realizar el vacío de la bolsa y comprobar que no hay fugas (4).

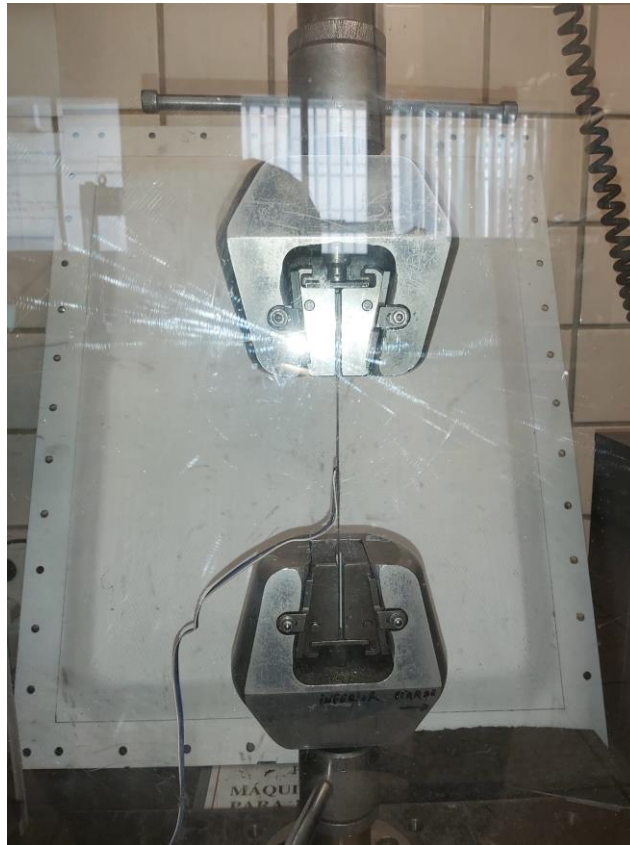
Figura 8: Configuración empleado en la caracterización de probetas a 0°.

Para la caracterización de las probetas de 0° se ha utilizado la configuración mostrada en la Figura 8.

Durante este ensayo se produce una rotura explosiva de la probeta, convirtiéndose la probeta en multitud de fragmentos. Por este motivo, es muy importante tomar una serie de precauciones. En primer lugar, se debe cubrir la zona del ensayo con una mampara de metacrilato que permita observar la realización del ensayo de manera segura, debido a que estos fragmentos se desprenden a grandes velocidades y pueden causar lesiones graves. Y, en segundo lugar, al terminar, es muy importante limpiar los restos de fibra que queden en la máquina entre probeta y probeta para evitar que estos se introduzcan en la máquina de ensayos, pudiendo averiarla.

La configuración utilizada durante el ensayo de cortadura es idéntica a la empleada durante en ensayo de tracción de 0° (Figura 8).

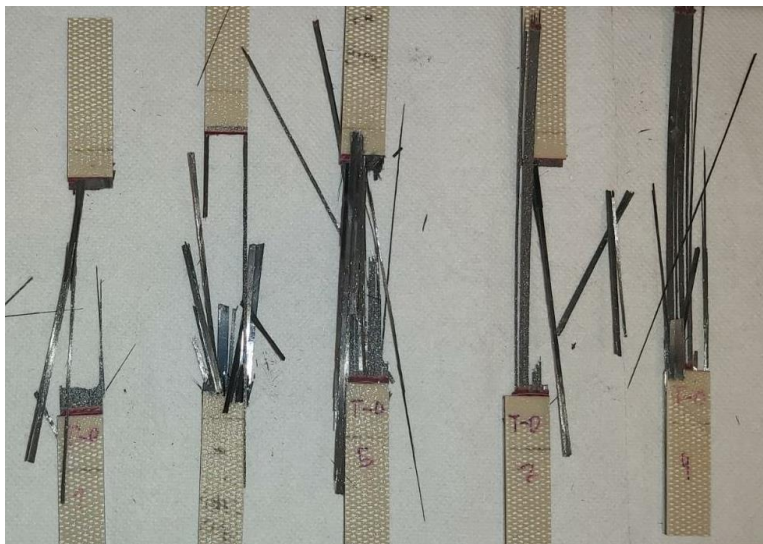
Figura 9: Probetas de 0° a tracción tras ser ensayadas.

Finalmente, se muestran las probetas las probetas tras ser ensayadas hasta rotura en la Figura 9:

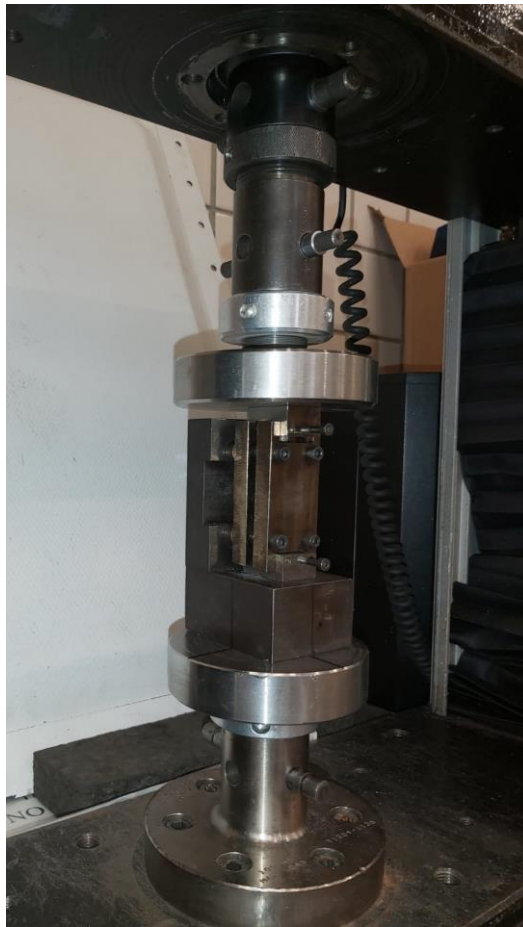
Figura 12: Configuración utilizada en los ensayos a compresión.

Para la caracterización de las probetas de compresión, tanto de 0° como de 90°, se ha empleado la configuración mostrada en la Figura 12.

En estas probetas se ha empleado la misma configuración que con las probetas de 0°, mostrada en la Figura 12 observándose un comportamiento y rotura característica de un estado de compresión pura (Figura 13). Estas roturas muestran claramente dos zonas distintas en la fractura, diferenciando claramente dos zonas similares a los cabezales macho-hembra utilizado comúnmente en adaptadores o uniones.

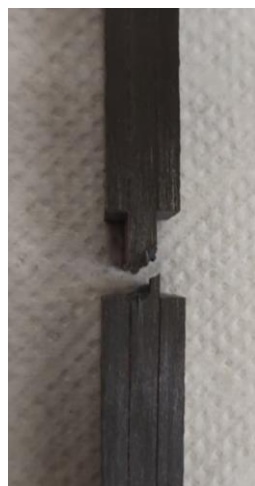
Figura 11: Rotura resultante en la probeta de 0° de compresión.

Durante la caracterización de la primera probeta a compresión a 0°, se observó que el resultado obtenido era acusadamente inferior al esperado, motivo por el que se decidió inspeccionar las probetas detenidamente. Durante esta inspección, se tuvo constancia de una diferencia de espesor considerable entre ambos extremos de la probeta (de alrededor de 0.3 mm en la zona de los tacos, lo cual puede anular el estado de compresión pura que se pretende conseguir con el útil antes explicado, al no encajar adecuadamente la probeta en él. En la Figura 11 puede observarse el tipo de rotura ocasionado, y como se verá, comparándola con las roturas ocasionadas en las probetas de 90°, no se asemeja al tipo de rotura que cabría esperar cuando se produce un estado de compresión pura en la probeta.

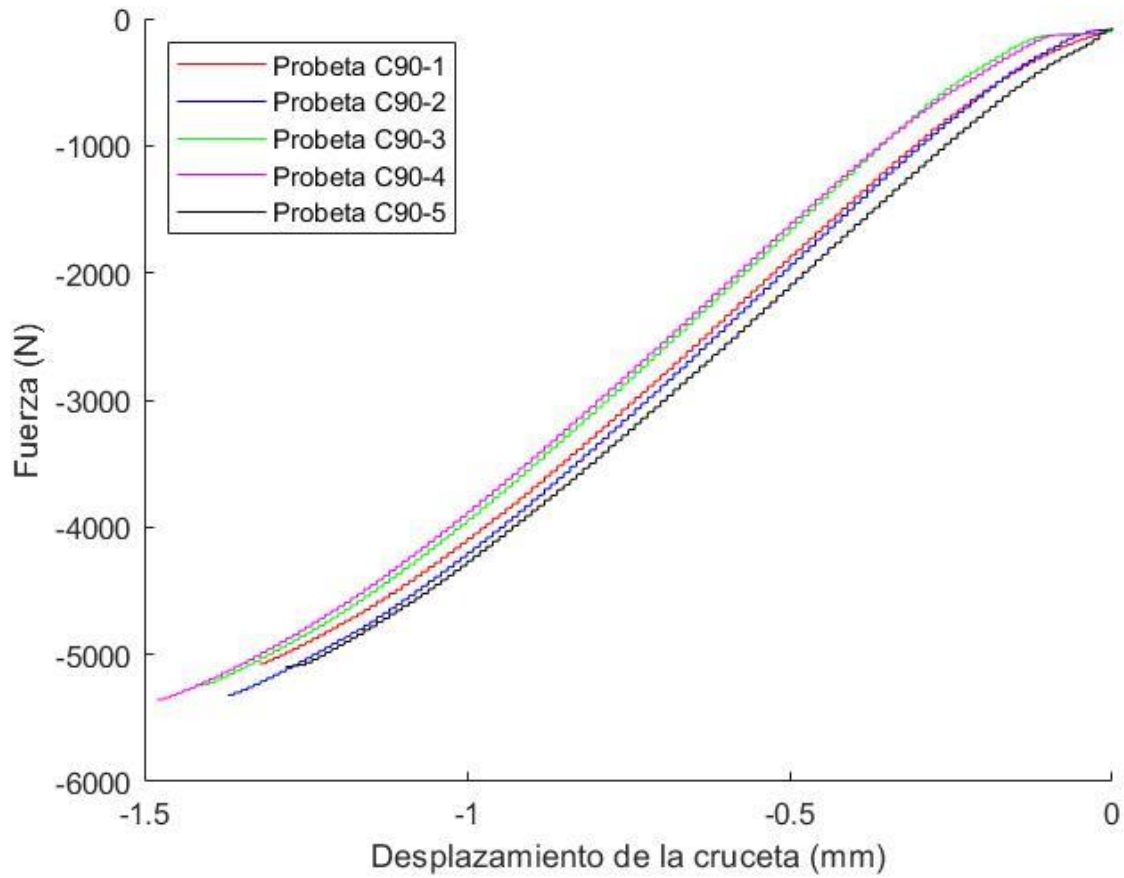
Gráfica 3: Ensayos de compresión a 90°.

Para poder visualizar adecuadamente los resultados obtenidos, la Gráfica 3 muestra como se han producido los ensayos:

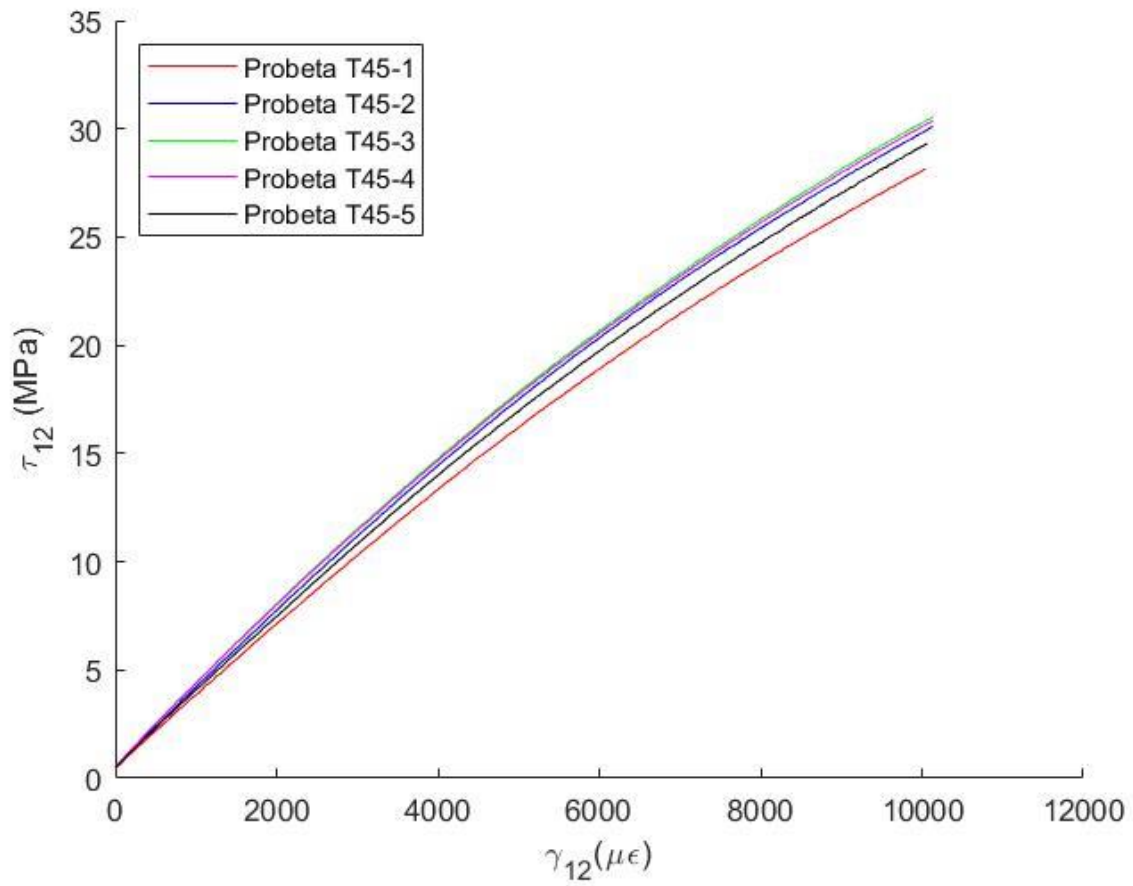
Gráfica 4: Ensayos de cortadura a $\pm 45^\circ$.

Para poder visualizar adecuadamente los resultados obtenidos, la Gráfica 4 muestra como se han producido los ensayos:

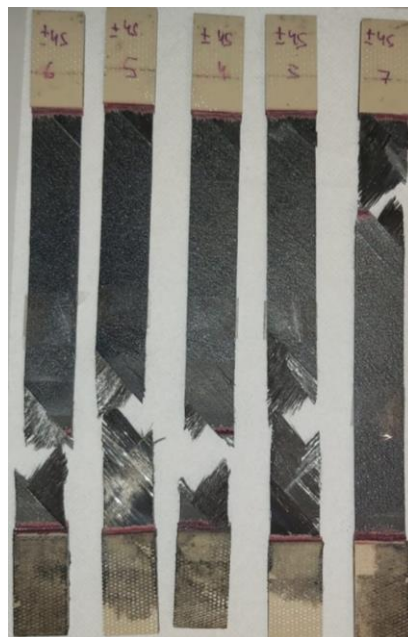
Figura 14: Probetas de $\pm 45^\circ$ tras ser ensayadas.

Finalmente, se muestran las probetas tras ser ensayadas en la Figura 14:

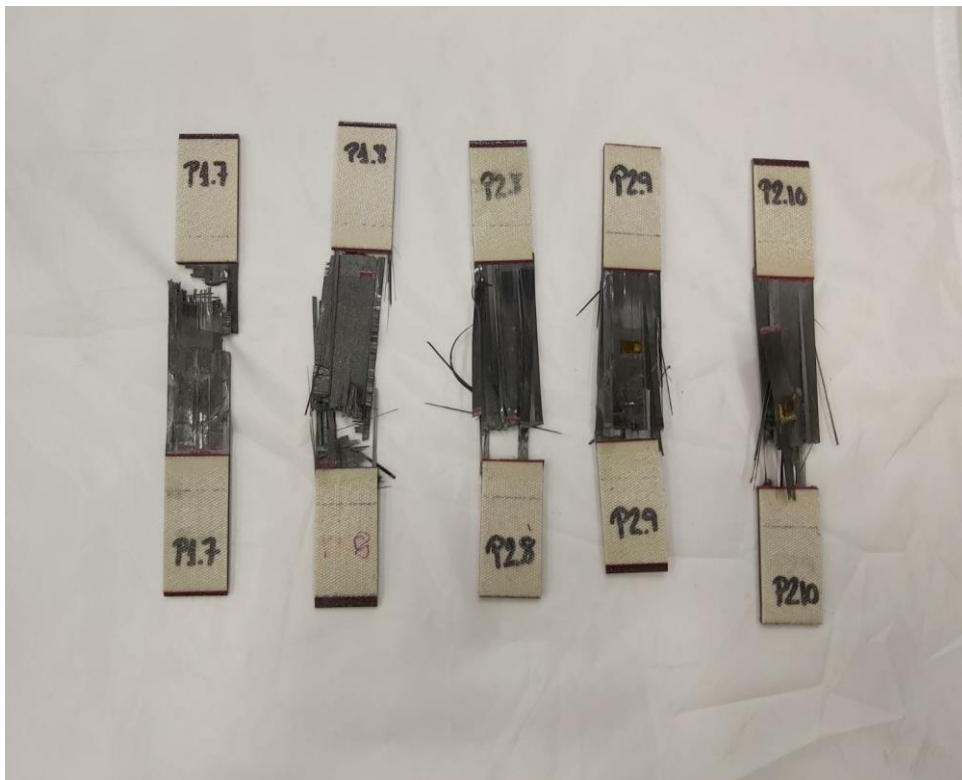
Figura 16: Probetas ensayadas en la caracterización del laminado [0₄/90₀4]

En la Figura 16 se muestran las 5 probetas ensayadas, así como la rotura ocasionada en cada una de ellas.

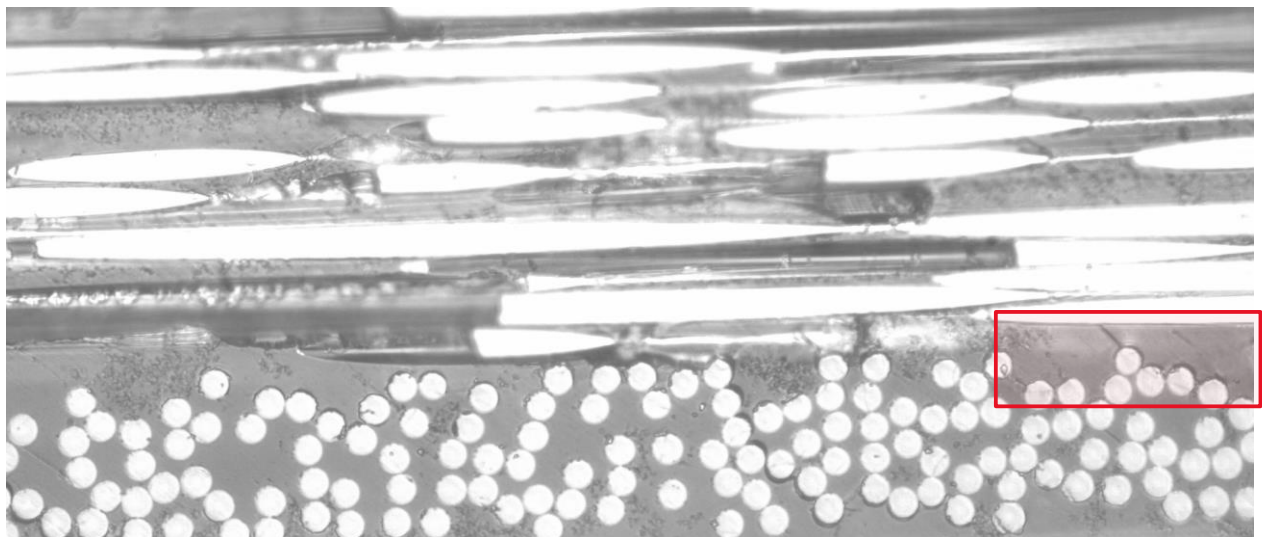
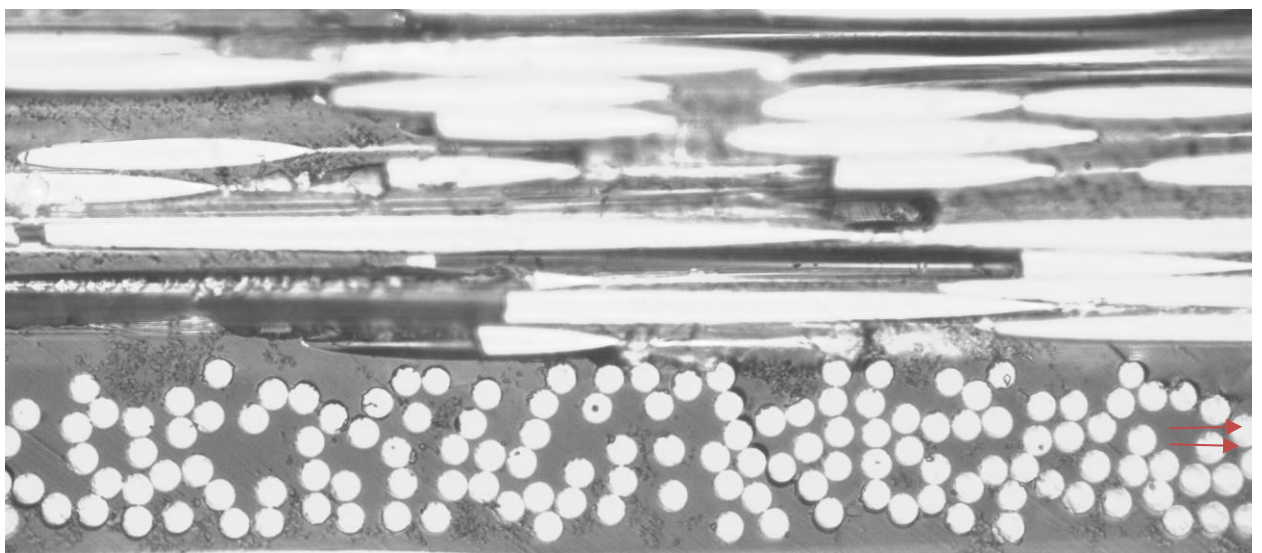
Figura 42: Evolución del daño por delaminación y el daño en la capa de 0° en D126.

Para poder observar qué daño aparece primero en este caso, se analiza en primer lugar cómo ha evolucionado este daño, denominado como D126. Dicha evolución se muestra en la Figura 42, siendo la clave para entender esta evolución la delaminación que parece crecer por la derecha (marcada en rojo en ΔN_7).

Como se puede observar, esta delaminación ha surgido a partir de un kinking que ha unido un despegue proveniente de un DT con una fibra de la capa de 0° . Esta delaminación ha ido creciendo claramente en ΔN_8 , observando cómo han crecido los despegues e incluso cómo parece que se han desplazado hacia la derecha (flecha roja en ΔN_8), mientras que los daños en la capa de 0° han permanecido estables. Finalmente, parece ser que en ΔN_9 la delaminación ha causado el desprendimiento de las fibras de la capa de 0° próximas a esta, además que da la sensación que el kinking que causó esta delaminación penetra en la capa de 0° (flecha roja en ΔN_9).
