**REHABILITACIÓN ENERGÉTICA DE EDIFICIOS RESIDENCIALES MEDIANTE
DISEÑOS PASIVOS EN SEVILLA**
APROXIMACIÓN A LA DIRECTIVA EUROPEA 2018/844

TFG: GRUPO K

ALUMNO: JOSE ANTONIO LÓPEZ GÁMIZ

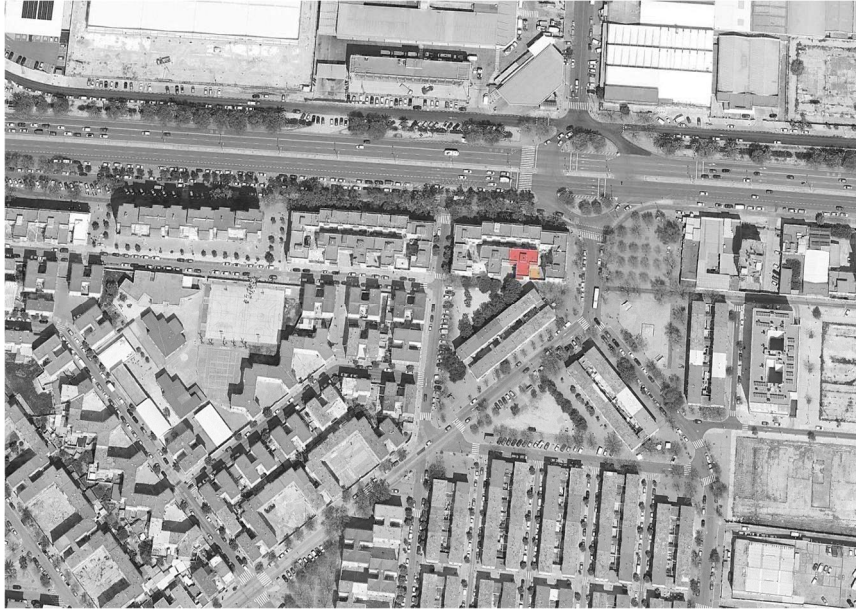
Edificio 1. Bloque de viviendas residencial en Los Pajaritos.

Este edificio está ubicado en el ámbito residencial de Los Pajaritos, construido en el año 1963. Se trata de un edificio plurifamiliar con un patio interior, teniendo medianera en la zona oeste y fachada principal en el sur. Su estructura se basa en muros de caga de 1 pie, siendo además la única envolvente del mismo. Respecto a la cubierta, está compuesta por la cubierta andaluza típica de la época. Sus huecos se basan en vidrio sencillos de 1 hoja con marcos de aluminio.

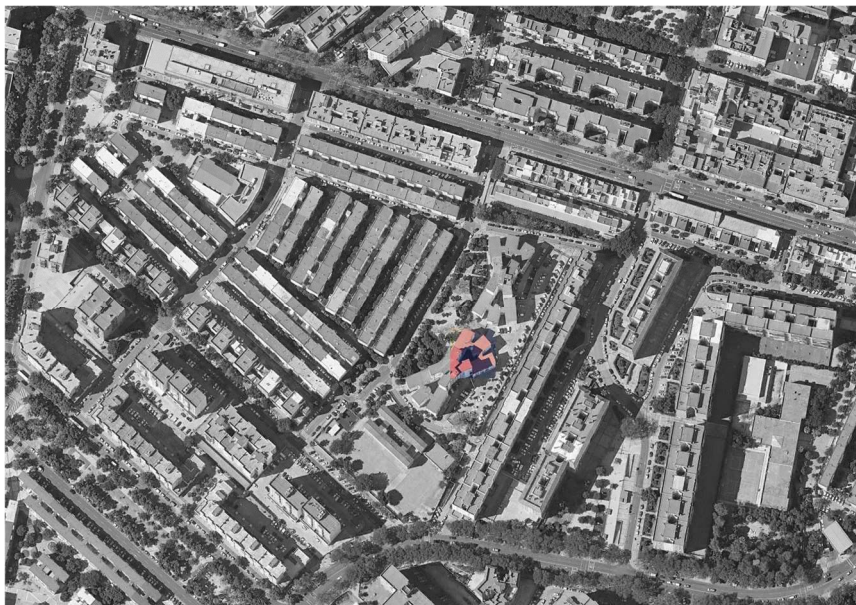
Edificio 2. Bloque de viviendas residencial la periferia de El Plantinar.

Este edificio se encuentra en la periferia del barrio de El Plantinar, construido en el año 1964 en una zona rodeada de jardines. El bloque tiene una tipología tipo torre, con 3 bloques anexos en H. El caso de estudio es el edificio más al norte, por lo que linda su medianera con otro edificio al sur. Está conformado por una estructura de pilares y forjados de hormigón, cerramiento de dos hojas con cámara de aire, ventanas de 1 hoja simple con carpintería de aluminio y cubierta a la andaluza:

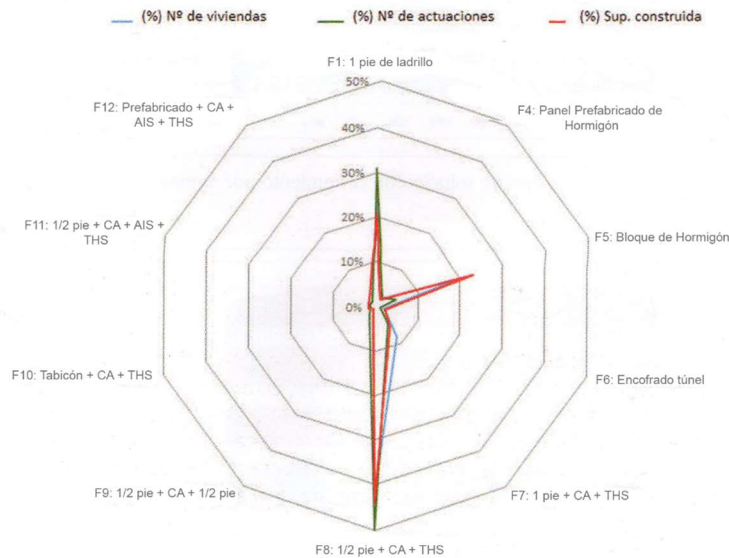
Aunque existieron diversos métodos constructivos para la configuración de fachadas, se decantó por la utilización tradicional del ladrillo, utilizando los bloques de hormigón para casos particulares. Estos primeros supusieron alrededor del 80% del total de actuaciones realizadas, de los cuales un 50% del parque edificatorio de la época de realizó con la solución de ½ + cámara de aire + tabique hueco simple (F8), mientras que el 30% restante se realizó mediante una solución basada en un muro de 1 pie de ladrillo macizo (F1). Por otro lado, aunque se realizaron pocas actuaciones con bloques de hormigón (F5), la superficie construida de estos edificios hace que sea la tercera solución constructiva más determinante de la época.

Presencia global del tipo de cerramiento en el parque de vivienda del periodo. ⁴

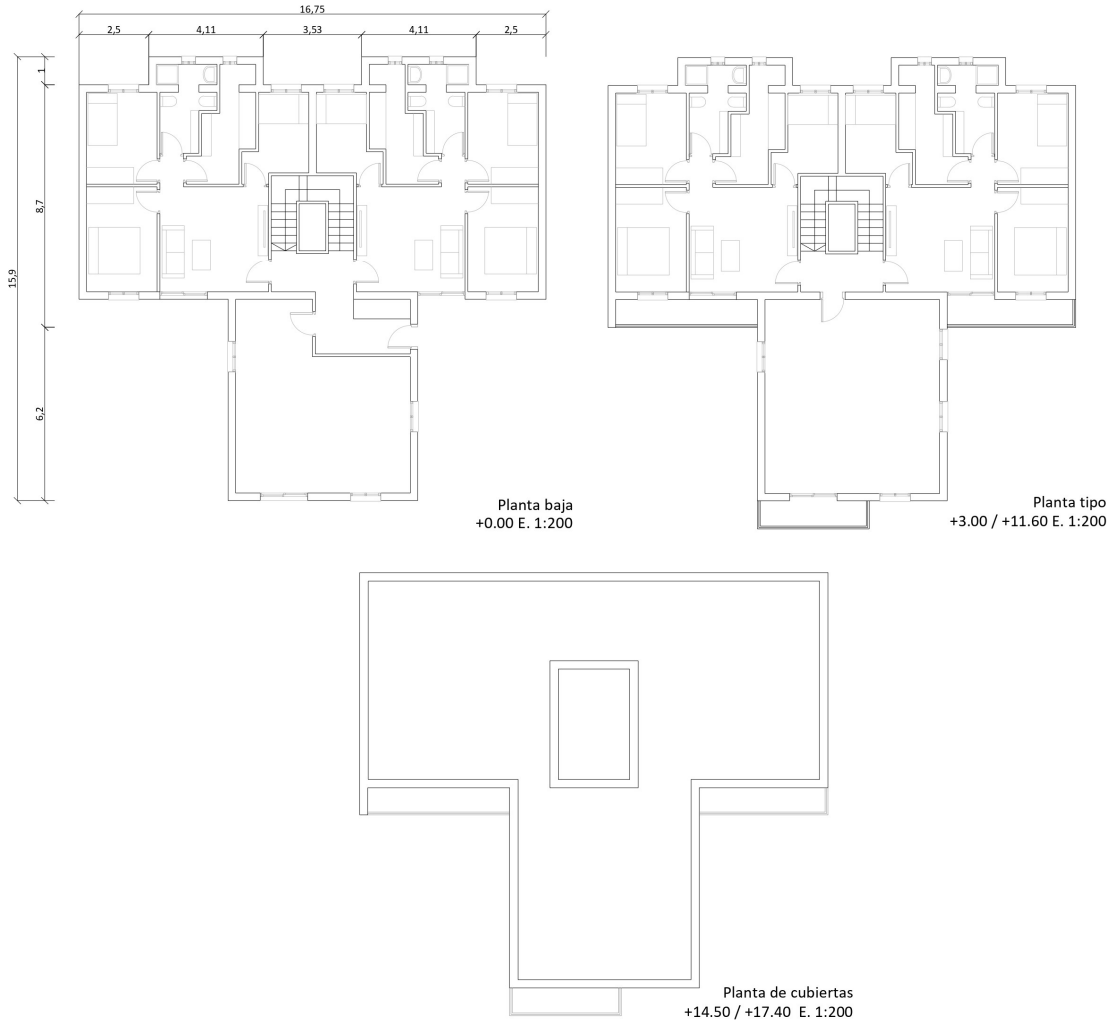
Este edificio presenta una tipología de edificio en T, contando con planta baja + 4 y cubierta accesible, con la siguiente configuración:

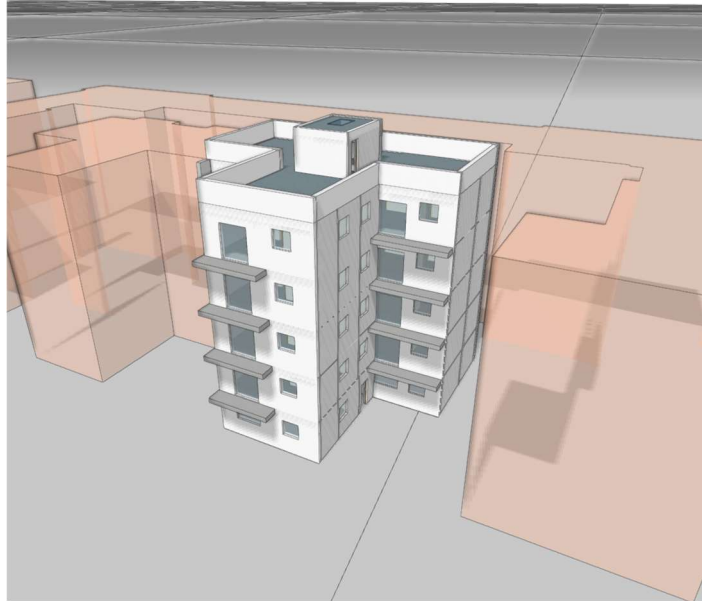
Para incluir el edificio en Cypetherm HE+, se ha utilizado el software IFC Builder con la finalidad de modelar el edificio. Para ello, se ha importado las plantas realizadas en AutoCAD, a partir de mediciones realizadas “in situ” del edificio. Con esto, se ha generado la definición de la envolvente, diferenciando cada elemento según su orientación y altura, buscando obtener datos representativos de cada vivienda y verificando el punto óptimo de aislamiento en la envolvente.

Modelo en IFC Builder del bloque residencial de la barriada de Los Pajaritos

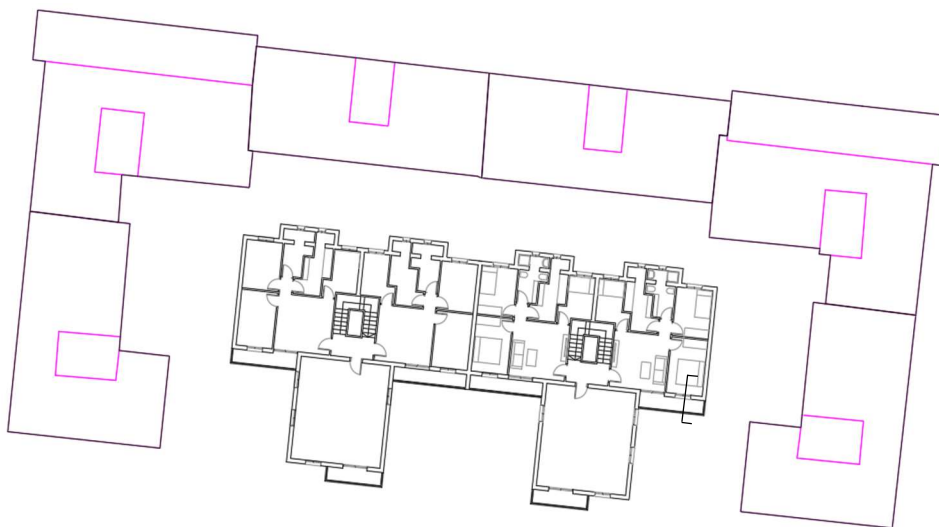
Los huecos están compuestos por ventanas de $1,09 \times 1,20 \text{ m}$ de 1 hoja simple con marco de aluminio. Para hacer un análisis más exhaustivo sobre estos, es recomendable observar la posición de estos sobre la envolvente:

Situación de los huecos en la envolvente

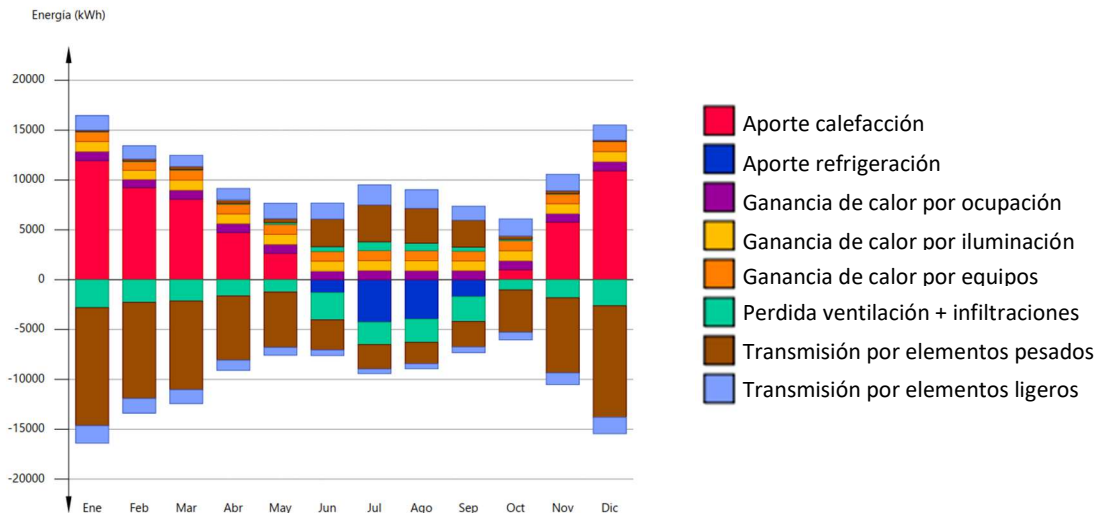
Por otro lado, se ha observado el balance energético del edificio, de cara a observar la carga que generan o cede cada elemento de la envolvente:

A través de este balance se pueden verificar datos que se iban intuyendo anteriormente:

- Por un lado, la transmisión de calor generada por los elementos pesados juega el papel mas determinante en el edificio. Se puede observar como en los meses de octubre a mayo, la fachada y la cubierta transmiten mucho calor hacia el exterior, sin embargo, su elevada inercia térmica genera que en los meses de junio a septiembre se equilibren las perdidas y ganancias de calor provocadas por estos elementos, por lo que la demanda de refrigeración se ve disminuida en gran medida
- Por otro, las infiltraciones es el segundo mayor factor a tener en cuenta. Al contar con carpinterías de aluminio de la década de los 60, se generan muchas perdidas de calor provocadas por infiltraciones en las viviendas, provocando un mayor aumento en la demanda.

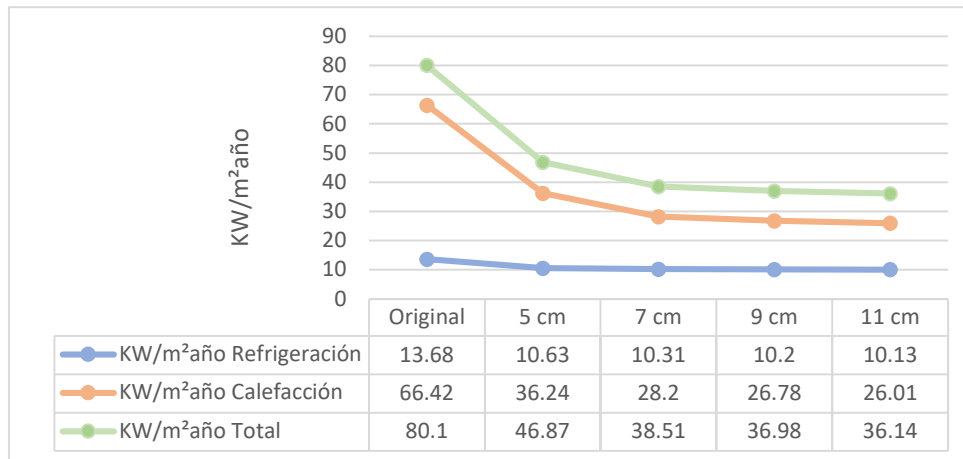
Demanda energética en función del espesor de aislamiento en fachada, kW/m²año

A partir de los datos obtenidos podemos observar como la incorporación de más aislamiento no implica mejores resultados, ya que este sistema a partir de 7 cm deja de ejercer un efecto notorio en el edificio en cuanto a demanda se refiere.

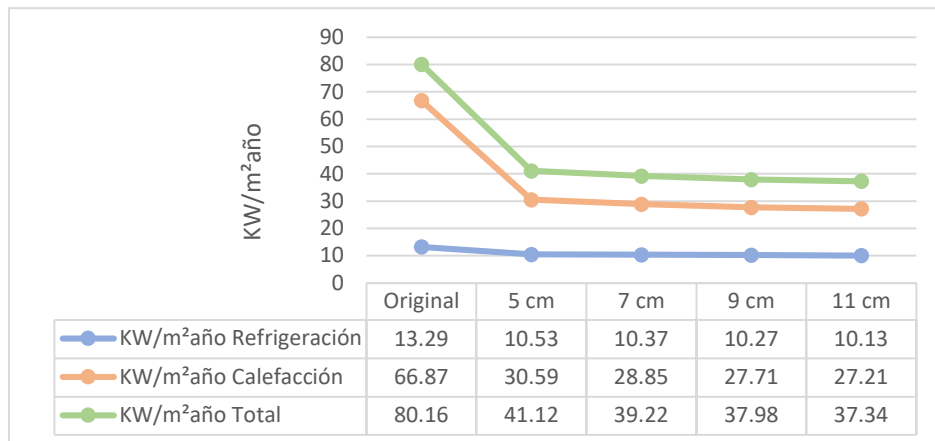
Demanda energética en función del espesor de aislamiento en fachada, kW/m²año

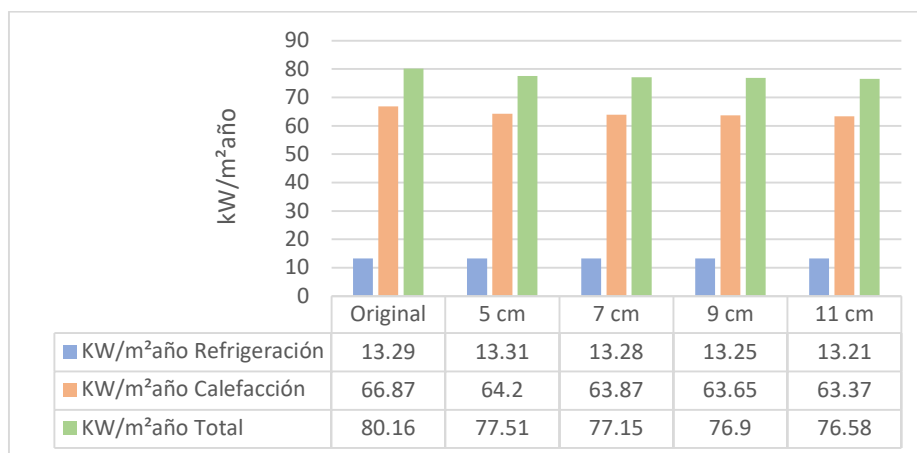
Demanda energética en función del espesor de aislamiento en cubierta, kW/m²año

Observando los informes de demanda, se aprecia como lo ideal es colocar 5 cm de aislamiento, ya que no representa ningún tipo de mejora el colocar más aislamiento.

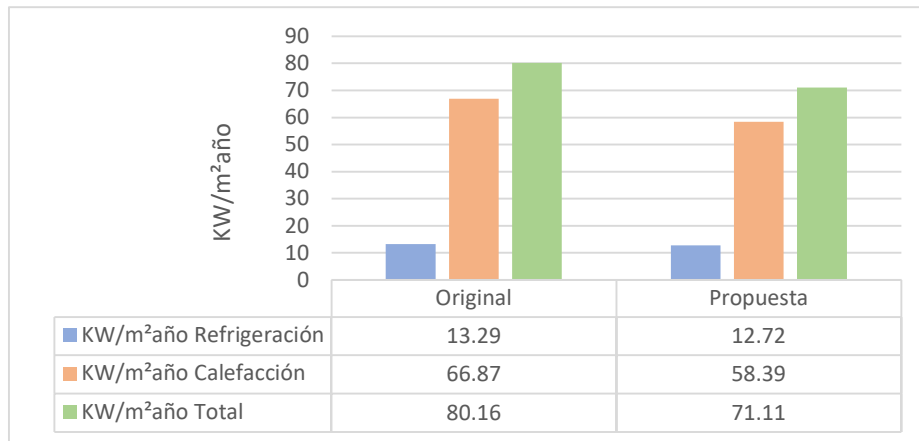
Al ser un edificio de avanzada edad y viviendas sociales con escasos recursos económicos, una solución basada en un cambio de ventanas a un vidrio de doble hoja aislante resulta inadecuado, por lo que se ha optado por colocar una doble ventana que genere una pequeña cámara, la cual disminuirá las infiltraciones de aire y mejorará la transmitancia de calor al exterior:

Propuesta doble ventana con carpintería de aluminio, kW/m²año

Observando los resultados, apreciamos como esta solución nos permite reducir la demanda del edificio en un 13%.

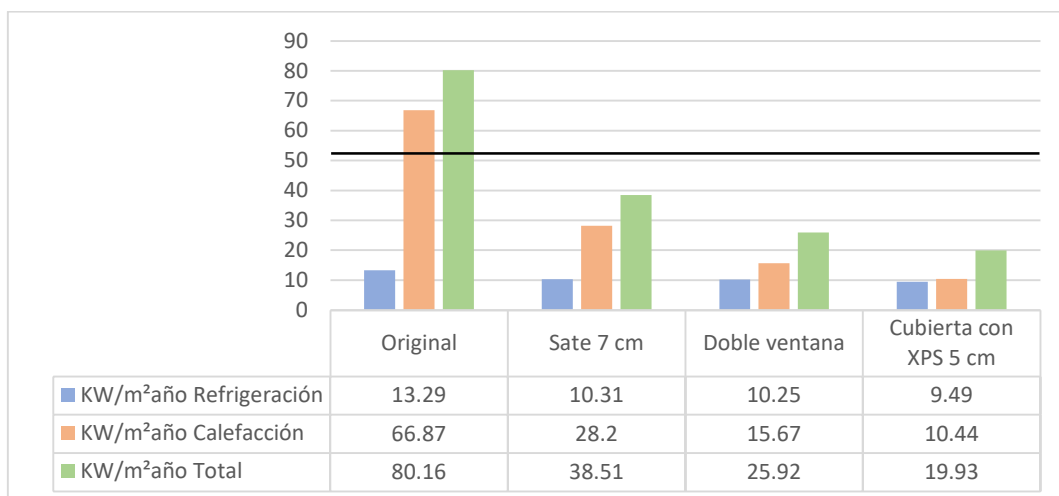
Tras observar que soluciones son las más idóneas para el edificio se establece una comparativa entre el edificio existente y su rehabilitación a fin de comparar si se cumplen con las exigencias de la directiva europea en cuanto a demanda energética:

Propuestas de rehabilitación, kW/m²año

Según la directiva europea, para 2050 habría que reducir la demanda en un 27%. En este caso, resulta en una disminución hasta los 53.70 kW/m²año como mínimo, pues la demanda total original es de 80.16 kW/m²año. Con todas las soluciones adoptadas, es posible generar un ahorro energético anual de un 75%, con una demanda de 19.93 kW/m²año, por lo que sería posible cumplir a demanda las exigencias de la directiva europea.

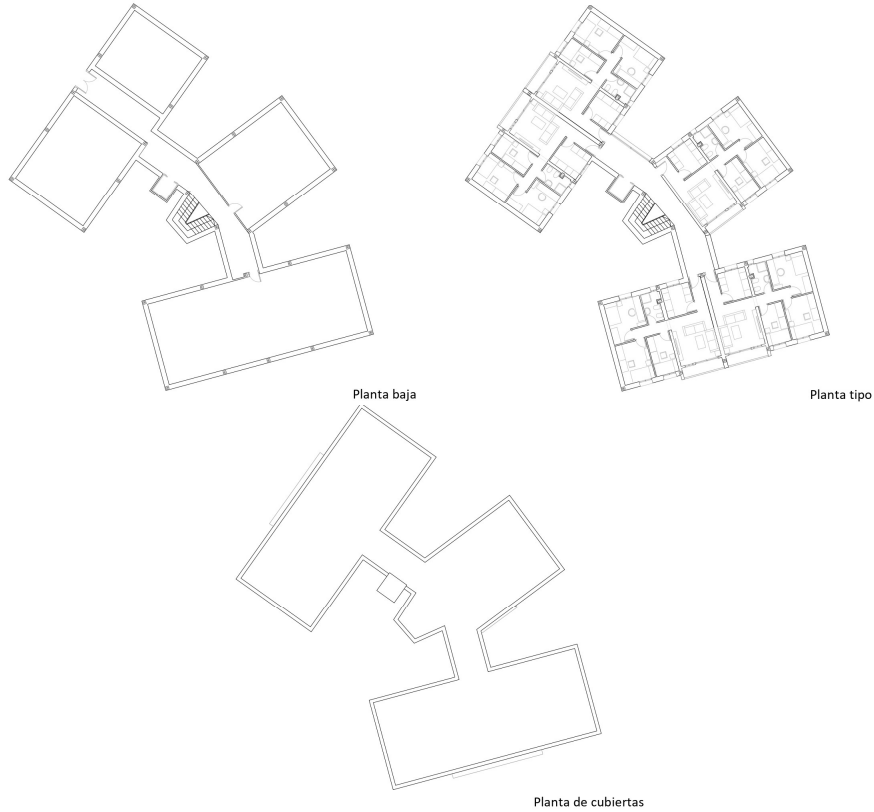
Este edificio presenta una tipología de edificio en H, contando con planta baja destinadas a locales comerciales y 4 plantas en altura, con una cubierta no transitable. Tiene la peculiaridad de ser 1 de los 3 bloques medianeros que conforman una tipología de torre en el barrio del Plantinar:

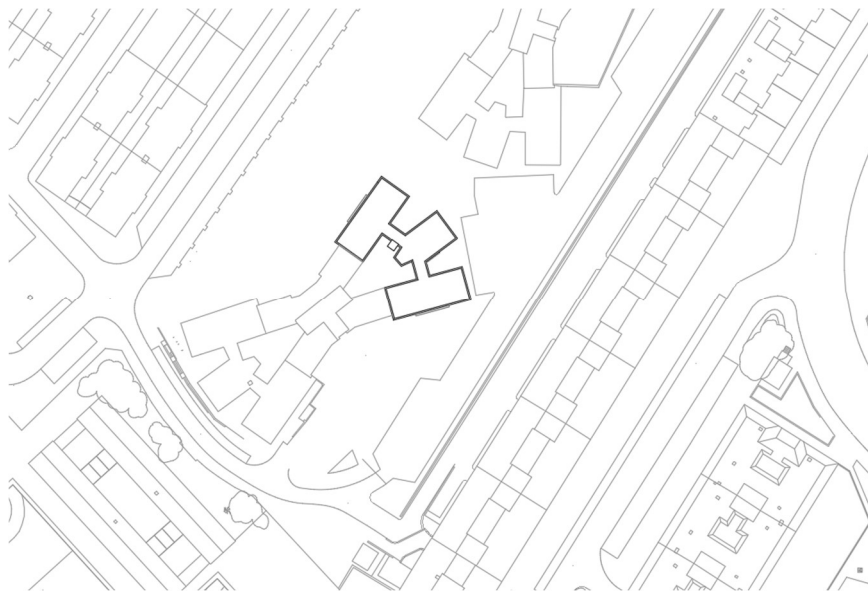
Situación

Los huecos están compuestos por ventanas de $1,09 \times 1,20 \text{ m}$ de 1 hoja simple con marco de aluminio y un ventanal de suelo a techo en el salón. Para hacer un análisis más exhaustivo sobre estos, es recomendable observar la posición de estos sobre la envolvente:

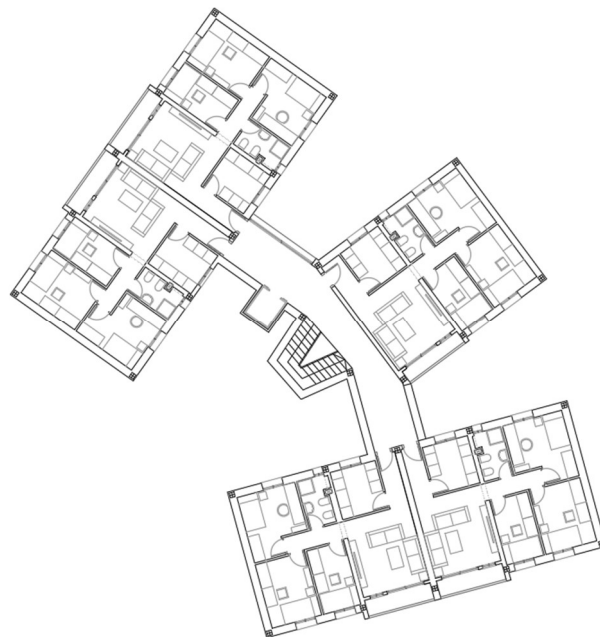
Planta tipo. Situación de huecos

A partir de su situación podemos comprobar como la configuración de los balcones en la orientación sur en la envolvente resulta ineficiente, pues en los meses de invierno la radiación que entra dentro de la vivienda es escasa. Esto resultará en un gran aumento en la demanda de calefacción, por lo que será aconsejable proponer una solución que regule esto. Respecto a los huecos situados al norte, nunca reciben radiación solar por lo que no conllevan demasiada ganancia térmica.

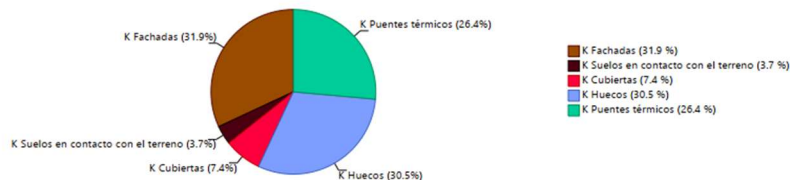
- La fachada ocupa el primer puesto en cuanto a deficiencias pues es el elemento con mayor superficie de toda la envolvente. En este caso, representa un 31,9% de toda la transmisión de calor del edificio, pues existen gran cantidad de puentes térmicos sobre el edificio (encuentros con pilares y forjados) además de una elevada transmitancia, ya que la fachada se compone de 2 hojas con cámara de aire.

- Respecto a las ventanas de las viviendas, están conformadas por 1 hoja simple con marco de aluminio sin RPT, por lo que la colocación de una doble ventana podría llevar a la mejora energética de los mismos.
- La cubierta tiene especial relevancia, sobre todo en las plantas superiores donde la transmisión de calor se ve gravemente afectada dado el escaso aislamiento de la zona, por lo que una rehabilitación de esta podría equiparar las viviendas de última planta con las demás.

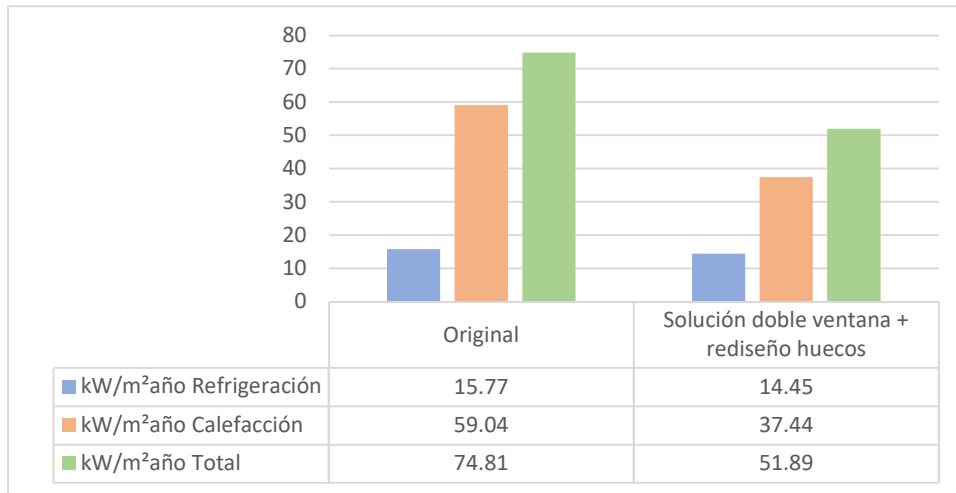
Comparativa de la demanda original frente a la propuesta

Con esto, se puede verificar como la incorporación de doble ventana + rediseño del hueco del salón genera una mejora en la demanda de 22.92 kW/m²año, lo que equivale a una mejora del 30.64%. Respecto a las emisiones de CO₂, este tipo de solución provoca una disminución en el consumo, resultando en los siguientes datos:

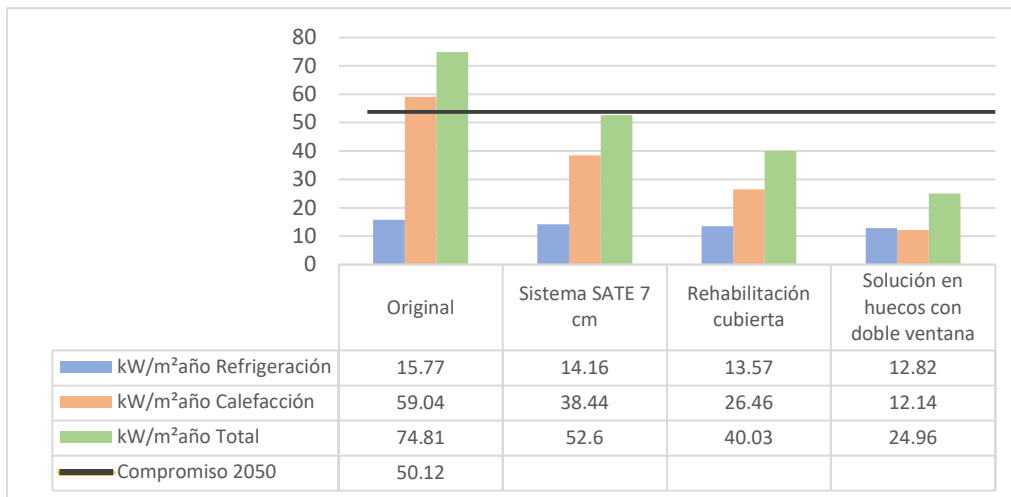
Evolución de las soluciones hasta propuesta final en demanda energética

Observando los resultados finales, vemos como, con relación a la demanda energética, prácticamente se podría cumplir el compromiso 2050 de la directiva europea disponiendo 7 cm de aislamiento con un sistema SATE que elimine la mayor parte de puentes térmicos del edificio, consiguiendo el máximo ahorro añadiendo las 3 propuestas en conjunto, con una demanda final de 24.96 kW/m²año, representando un ahorro energético del 66.64%, muy superior al límite marcado por normativa del 27.00%.

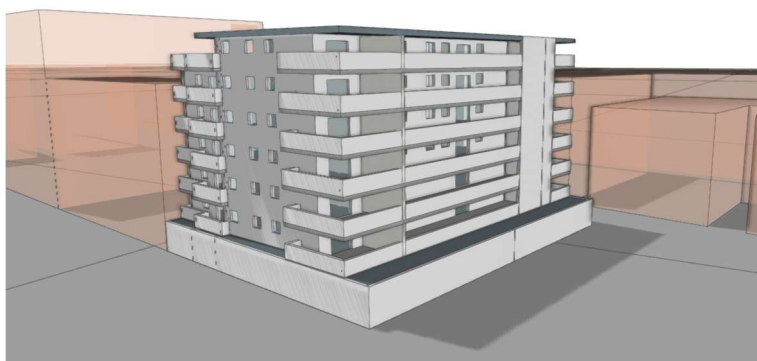
Para poder incluir los sistemas constructivos que definen al edificio, primeramente, se ha levantado el edificio en el software IFC Builder. Para ello, se han importado las plantas realizadas en AutoCAD a partir de mediciones realizadas "in situ". Tras esto, se ha generado la definición de la envolvente, diferenciando cada elemento según su orientación y altura, buscando obtener datos representativos de cada vivienda.

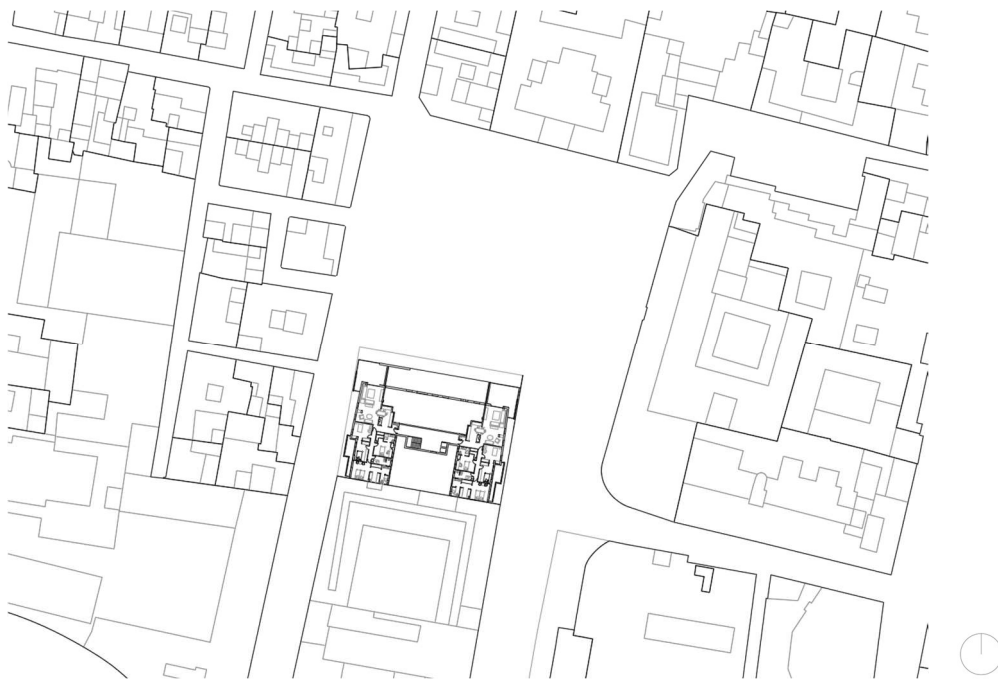
Situación

Los huecos están compuestos por ventanas de $1,40 \times 1,20 \text{ m}$ de 1 hoja simple con marco de aluminio y un ventanal de suelo a techo en salones y dormitorios. Para hacer un análisis más exhaustivo sobre estos, es recomendable observar la posición de estos sobre la envolvente:

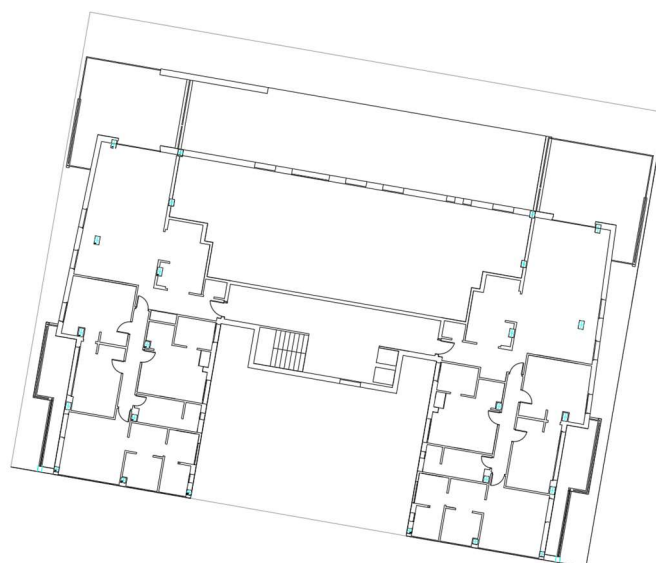
A partir de su situación podemos comprobar como la configuración de las terrazas genera grandes cantidades de sombra sobre la superficie vidriada, a excepción de las ventanas de salón de las viviendas este y oeste. Estas sombras son buenas en verano, reduciendo en gran medida la demanda de refrigeración, sin embargo, durante los meses de invierno, las pérdidas por transmisión de calor e infiltraciones hace que los huecos resulten tremendamente ineficientes. Por ello, es necesario realizar una actuación sobre estos que disminuya la demanda.

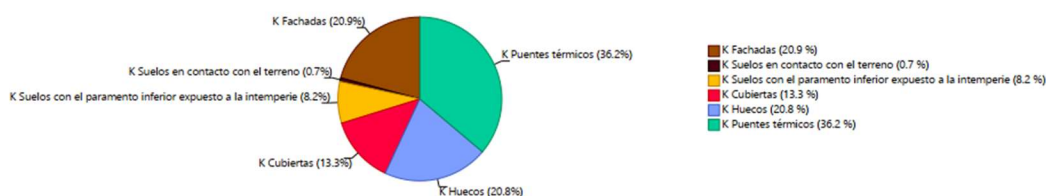
Con ello, podemos observar un par de cuestiones:

- Al ser un edificio con orientación norte y medianera al sur la fachada no tiene una gran repercusión sobre la fachada, pues, al contar con grandes zonas de sombra no se genera excesiva ganancia solar.
- Respecto a los huecos, estos representan el primer elemento de la envolvente a rehabilitar. Al contar con una excesiva superficie acristalada, e incluso ventanales de suelo a techo, la transmitancia térmica generada es elevada.
- En relación a los puentes térmicos, se observa como existe un gran número de los mismos, dado que es una edificación de los 70 en donde no existía una preocupación por la resolución de los mismos. Por tanto, será prioritario disponer de aislamiento exterior que impida la transmitancia sobre estos elementos.

- La cubierta ocupa el último lugar a rehabilitar. En este caso, representa un 13,3% del coeficiente global de transmisión de calor, debido a su gran superficie, por lo que una colocación de aislamiento sobre la cubierta transitable puede resultar muy efectiva.
