UNIVERSIDAD DE SEVILLA

Escuela Técnica Superior de
Ingeniería de Edificación

EVALUACIÓN ECONÓMICA Y MEDIOAMBIENTAL DE LA RECUPERACIÓN DE VIVIENDAS: ESTUDIO DE CASOS

TRABAJO FIN DE MÁSTER

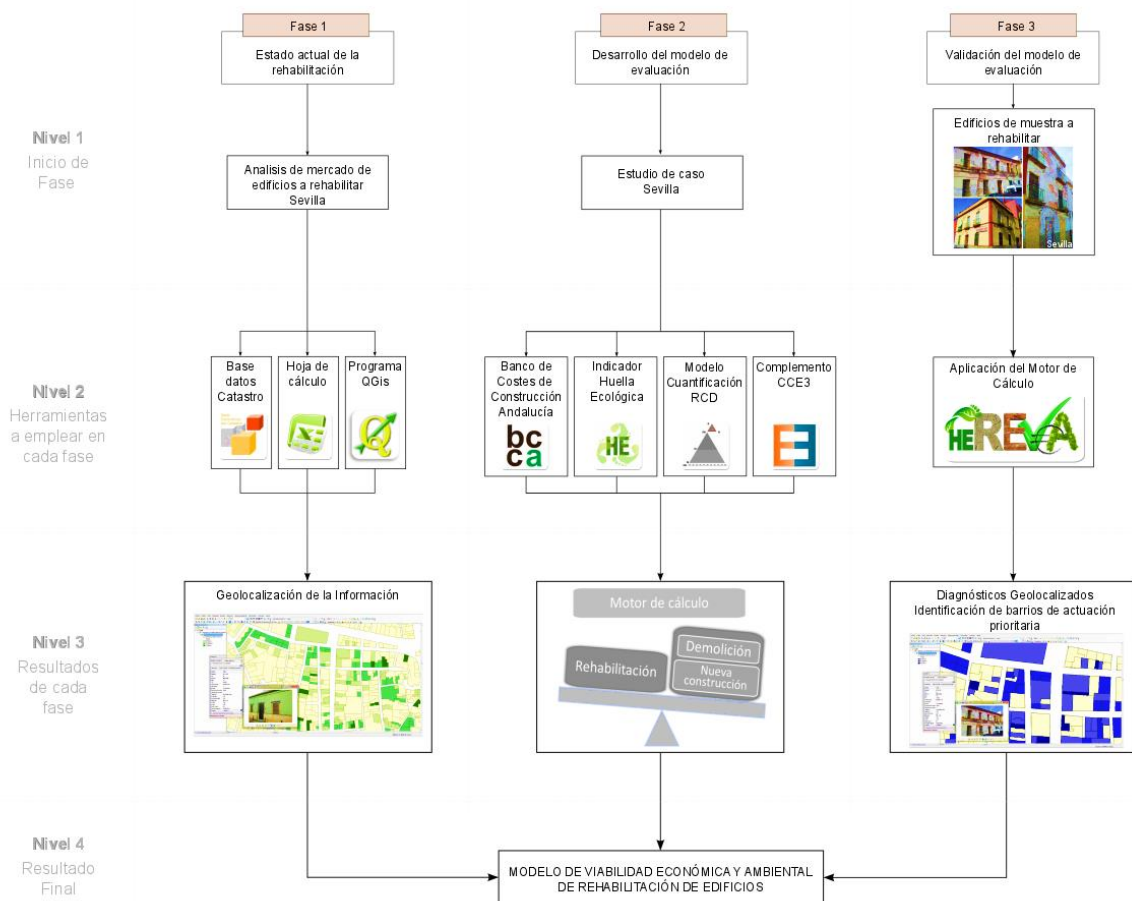
Fig. 1: Diagrama de flujo: Fases del proyecto HEREVEA (Marrero-Meléndez et al. 2015)

El proyecto HERVEVA llevó a cabo en tres fases que se muestran en el diagrama de flujo de la Fig. 1 y se desarrollaron en los siguientes apartados.

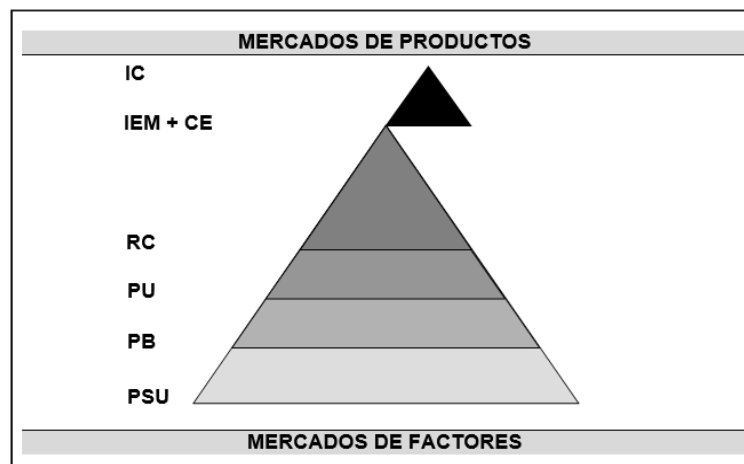
Fig. 3: Niveles básicos de la estructura de costes. (Ramírez-de-Arellano-Agudo 2010).

El modelo apunta hacia una estructura de costes arborescente y jerarquizada con niveles claramente definidos, en los que desde el vértice de la jerarquía se desciende hacia los niveles inferiores, fraccionando cada grupo en subgrupos de características homogéneas. En sentido inverso, el ascenso desde los niveles inferiores hasta los grupos superiores, se consigue mediante la agregación de los importes de todos los subgrupos de nivel inferior pertenecientes a cada grupo (Fig. 3)

Forman la base de la pirámide los Precios de Suministro, que conectan directamente al sistema con los mercados de factores: mano de obra, materiales, maquinaria, subcontratas, etc. En el vértice de la estructura se sitúan los Importes de Contrata, que enlazan la información de carácter económico con los mercados de productos: edificios residenciales, oficinas, centros docentes, etc. La estructura se completa intercalando entre los extremos, dependiendo del grado de detalle buscado, niveles intermedios con mayor o menor desarrollo en función de las intenciones de los responsables de la presupuestación.

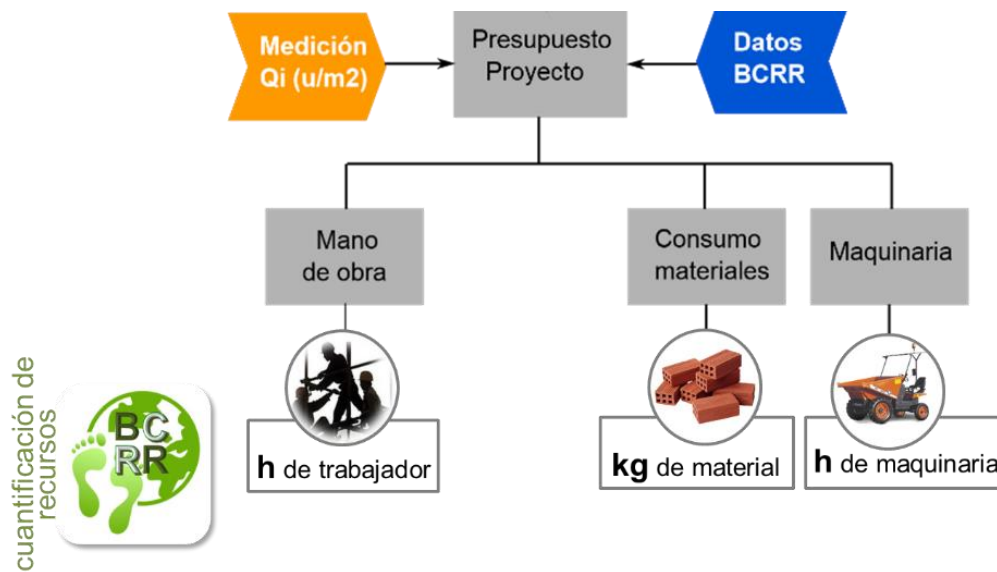
Fig. 4: Esquema de recursos del BCRR (Marrero-Meléndez et al. 2015)

Se realizó una base de precios de rehabilitación donde las cantidades de los precios básicos contenidos en los precios unitarios (PUS), y/o auxiliares (PA) que forman los complejos (PUC) daban lugar al Banco de Cuantificación de Recursos (BCRR). A partir de ellos se obtuvieron los datos necesarios para calcular las distintas huellas parciales (horas de mano de obra y maquinaria y cantidad de materiales). Dicho procedimiento se ilustra en la Fig. 4 de modo simplificado.

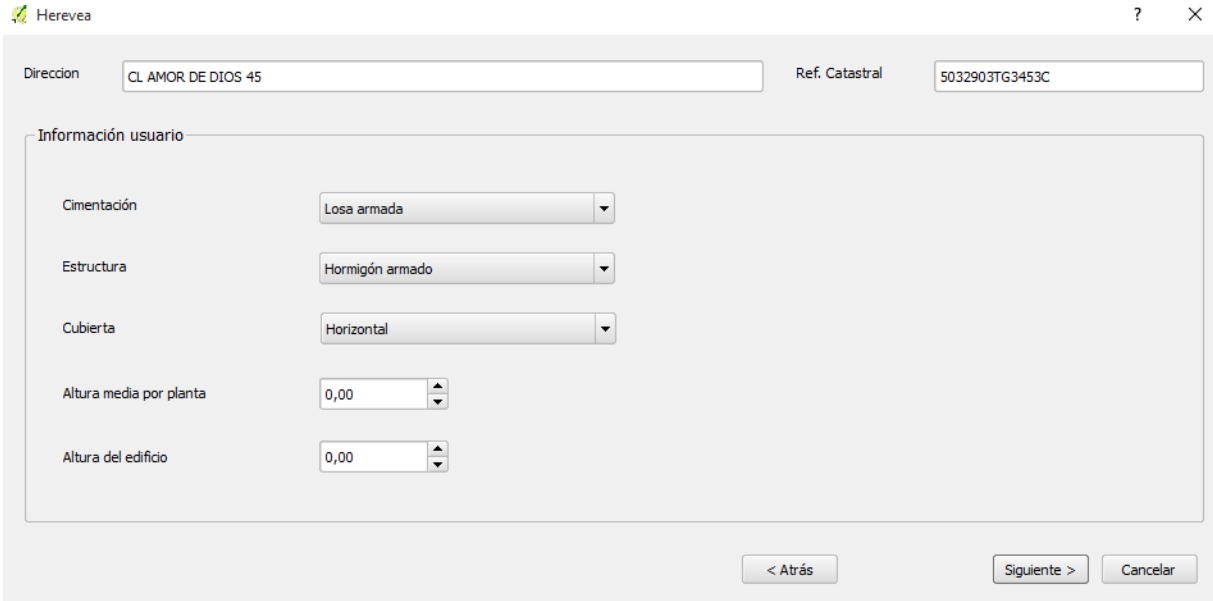
The screenshot shows the HEREVEA software interface. At the top, there is a header with the logo and name 'Herevea', a help icon '?', and a close icon 'X'. Below the header, there are two input fields: 'Direccion' with the value 'CL AMOR DE DIOS 45' and 'Ref. Catastral' with the value '5032903TG3453C'. The main area is titled 'Información usuario' and contains five rows of data entry fields: 'Cimentación' with a dropdown menu set to 'Losa armada'; 'Estructura' with a dropdown menu set to 'Hormigón armado'; 'Cubierta' with a dropdown menu set to 'Horizontal'; 'Altura media por planta' with a numeric input field set to '0,00'; and 'Altura del edificio' with a numeric input field set to '0,00'. At the bottom right, there are three buttons: '< Atrás', 'Siguiete >', and 'Cancelar'.

Fig. 7: Introducción de datos del usuario. Herramienta HEREVEA

A continuación se deberá introducir los datos analizados referentes a la cimentación, estructura y cubierta, haciendo uso de los desplegados, así como la altura media por planta de suela a techo y la altura total del edificio. (Fig. 7).

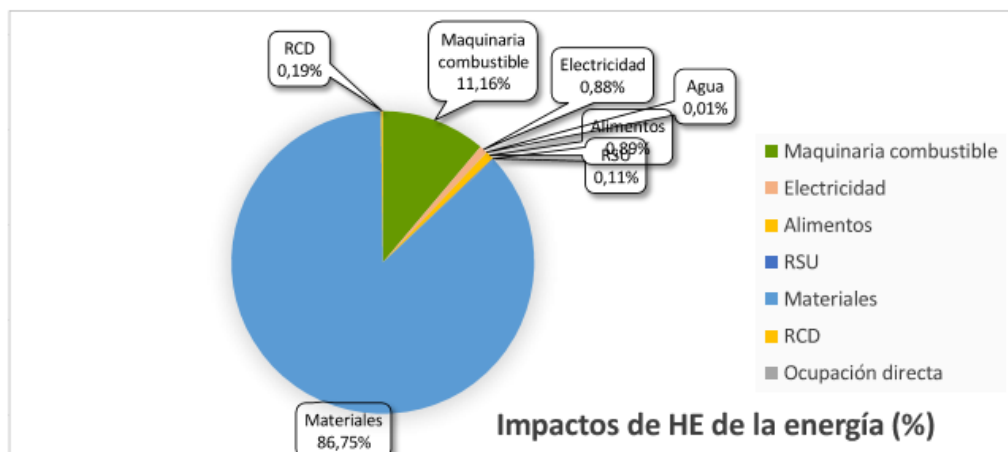
Fig. 20: Distribución de Impactos de HE de la energía. Herramienta HERVEVA

- Fig. 20: Distribución de Impactos de HE de la energía en un gráfico circular según su incidencia en el proyecto.
- Fig. 21: Distribución de la HE parcial en un histograma según su incidencia en el proyecto

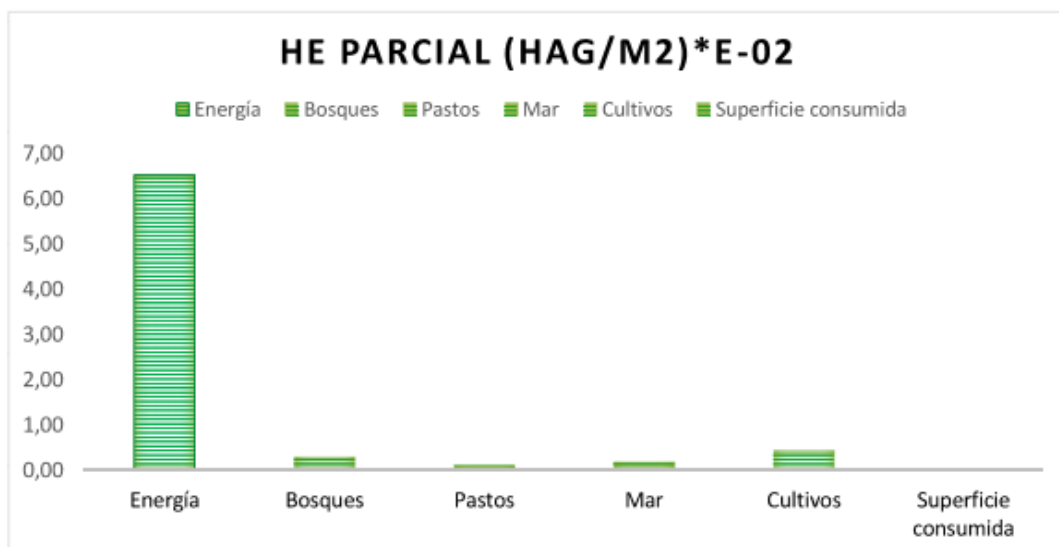
Fig. 21: Distribución de la HE parcial. Herramienta HERVEVA

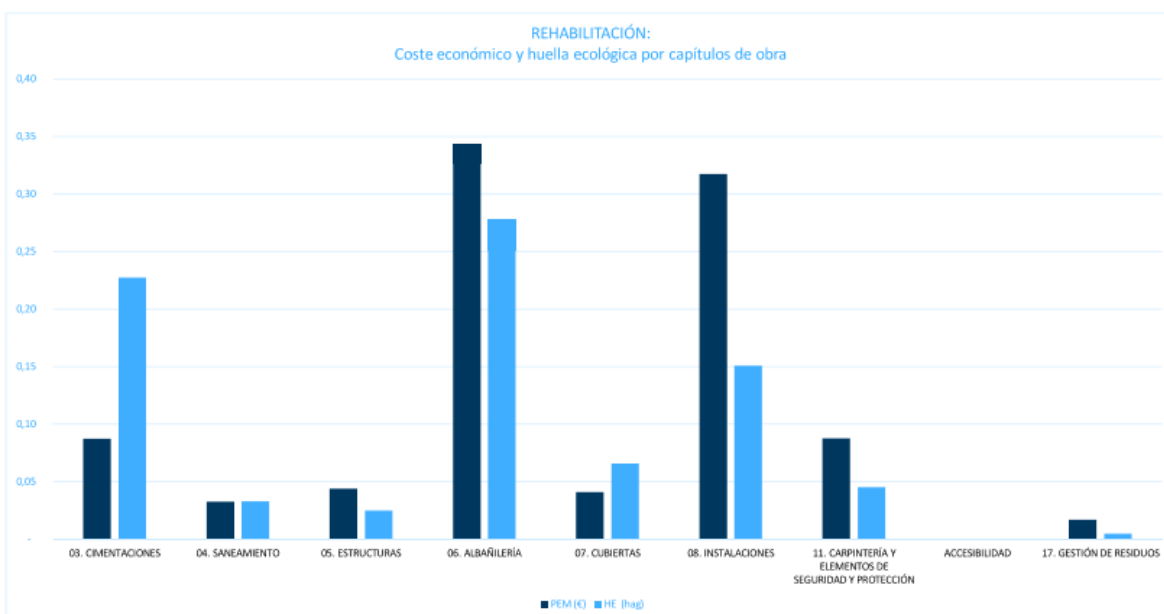
Fig. 22: Comparativo del coste económico y huella ecológica por capítulo de obra. Herramienta HERVEVA

- Tabla 26: Resumen coste económico y huella ecológica de Recuperación (deglosado por capítulos de obra)
- Fig. 22: Comparativo del coste económico y huella ecológica por capítulo de obra en un histograma enfrentado de estas dos variables.

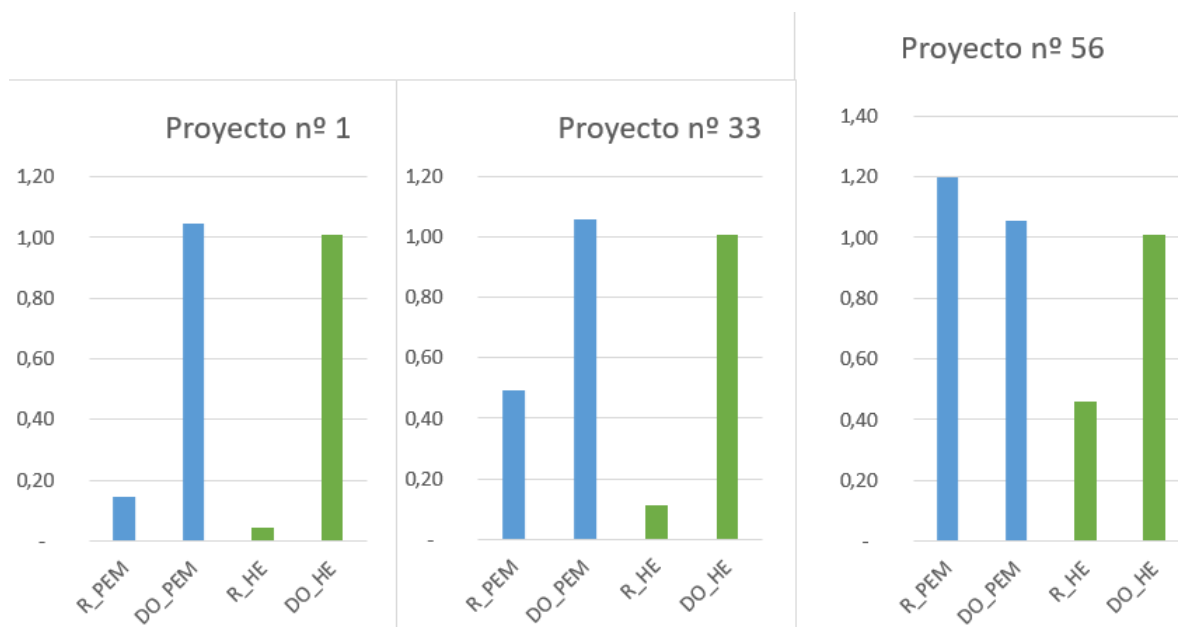
Fig. 23: Análisis comparado de proyectos nº 1, 33 y 56 (elaboración propia)

Del análisis de los datos se extraen tres perfiles de resultados derivados de los tres tipos de casos o escenarios elegidos para la simulación del programa. Un tipo que es el peor caso o caso pesimista dónde se trata de una actuación integral que engloba la mejora de la cimentación, envolvente, instalaciones y accesibilidad (proyecto nº 56). El caso más probable o el mejor estimado es el caso de una actuación integral bien sobre la envolvente o bien sobre las instalaciones (proyecto nº 33), el mejor caso o caso optimista es que se presenten actuaciones menores y aisladas en su extensión y/o en su alcance (proyecto nº 1) y sus resultados se expresan en los diagramas de barras de la Fig. 23.

En el análisis económico se aprecian que existen escenarios (actuaciones integrales) dónde las actuaciones previstas para la recuperación sobre el edificio superan económicamente los trabajos de demolición y obra nueva. Por otro lado, independientemente de que las actuaciones a realizar sean de mayor o menor entidad, la Huella Ecológica de recuperación en el análisis ambiental siempre es menor que la Huella Ecológica de demolición + obra nueva, incluso en los casos en que económicamente el análisis económico se incline hacia una demolición y obra nueva.

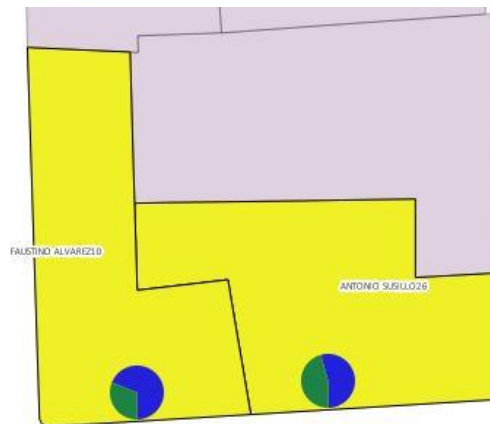
La representación gráfica de los datos también incluye para cada parcela la información referente a la comparación de indicadores normalizados de PEM y de HE para la recuperación del proyecto analizado en forma de gráfico circular, por el cual se puede comparar estadísticamente cómo

se reparten entre los indicadores su influencia en el proyecto de recuperación, empleándose el color azul para el indicador normalizado de PEM (Ni_PEM) y para el color verde para el indicador normalizado de HE (Ni_HE) (Fig. 27).

Fig. 27. Representación detallada de datos georreferenciados (elaboración propia)

El caso extraído se corresponde a las viviendas situadas en la calle Faustino Álvarez, 10 y calle Antonio Susillo, 26. Ambos casos se encuentran en la zona central del percentil (parcela sombreada en amarillo) presentando variaciones claras en la representación gráfica de los indicadores siendo más significativa la HE en el segundo caso respecto al primer caso. Para profundizar en las variables que llevan a estas diferencias se extraen los siguientes aspectos de cada proyecto:

que requiere mucho el uso de maquinaria, con lo que el consumo de combustibles fósiles eleva el porcentaje de repercusión del capítulo de cimentación sobre los demás. Si a todo lo expuesto, se suma una tipología y configuración del edificio distintas, se explican las diferencias entre las relaciones del indicador económico y el indicador ambiental de la Fig. 27.

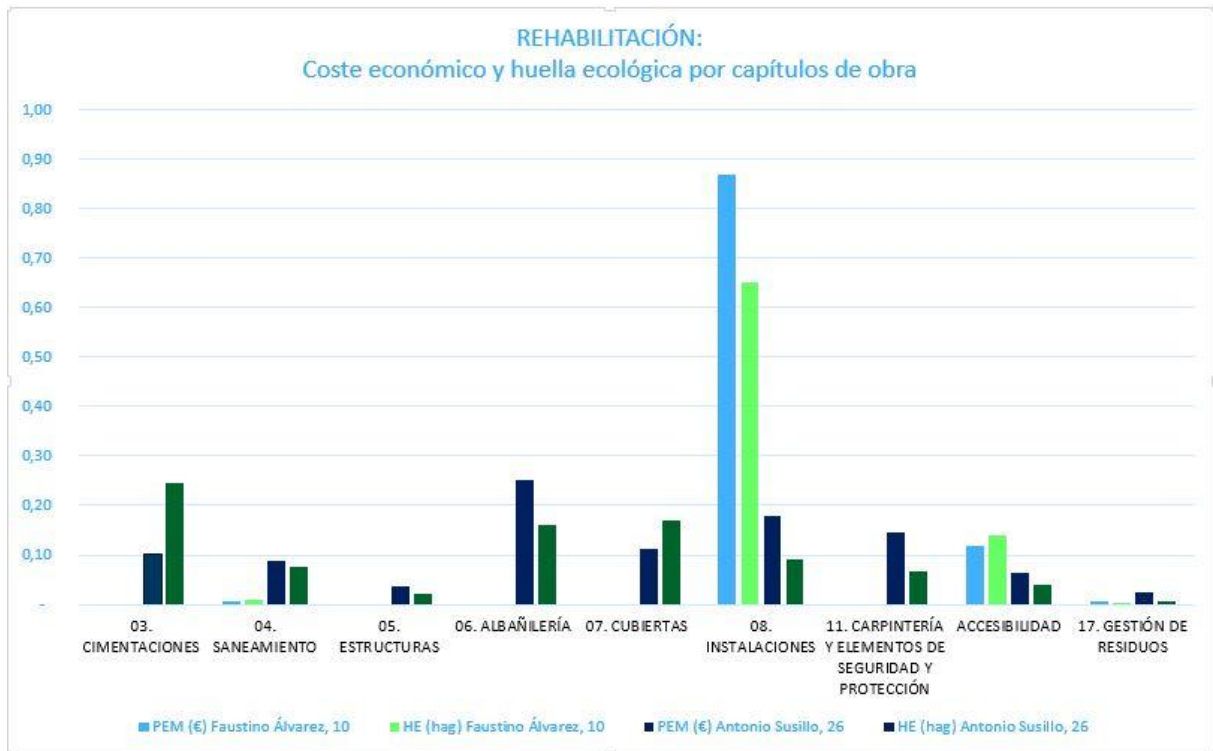
Para realizar un análisis en detalle enfrentamos los datos extraídos en las simulaciones las tablas de comparativos del coste económico y huella ecológica desglosada por capítulos (Fig. 28). Se puede apreciar que los perfiles son muy distintos. En el primer caso cuando se actúa sobre las instalaciones el PEM tiene más significancia que la HE pues estamos ante la presencia de materiales de alto precio en comparativa con el peso de los materiales que las componen. En el segundo caso la repercusión económica más característica se reparte entre la albañilería que conlleva mucha mano de obra y el uso de material cerámico que es muy pesado en comparación a su precio que es muy bajo. En cuanto al peso de la HE lo significativo es que en la recuperación de cubiertas se invierte la relación entre los dos indicadores pasando a ser la zona de la envolvente ambientalmente más significativa. El elevado porcentaje de HE en cimientos es debido al proceso de trabajo del recalce de cimentaciones

Fig. 28: Comparativa del coste económico y huella ecológica por capítulos (elaboración propia)

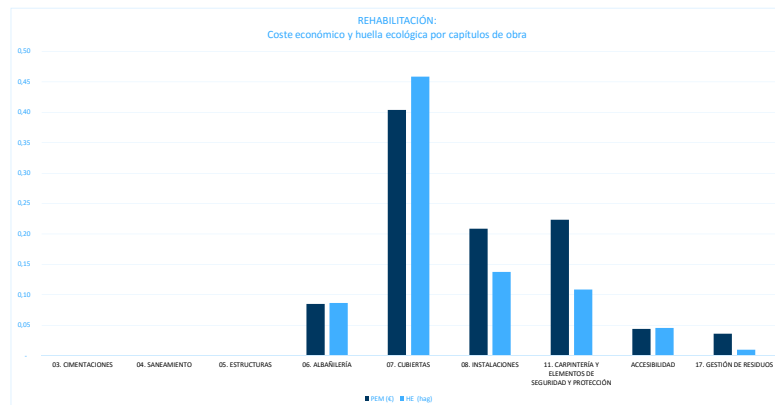
COMPARATIVA ENTRE REHABILITACIÓN Y DEMOLICIÓN+ NUEVA CONSTRUCCIÓN

PEM (€)	HE (hag)
REHABILITACIÓN SEGÚN ACTUACIONES A REALIZAR	86.501,47	11,49503
DEMOLICIÓN Y NUEVA CONSTRUCCIÓN	741.049,64	341,53642

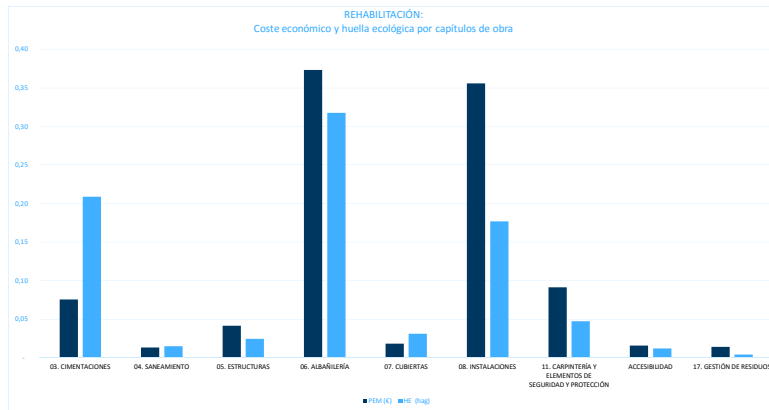
COMPARATIVA ENTRE REHABILITACIÓN Y DEMOLICIÓN+ NUEVA CONSTRUCCIÓN

PEM (€)	HE (hag)
REHABILITACIÓN SEGÚN ACTUACIONES A REALIZAR	325.021,56	38,20264
DEMOLICIÓN Y NUEVA CONSTRUCCIÓN	313.581,47	145,25502
