Sistema de seguimiento y análisis del comportamiento mecánico del Giralddillo

Mario Solís Muñiz, Antonio Romero Ordóñez, Pedro Galvín Barrera y José Domínguez Abascal
Grupo de Estructuras, Escuela Técnica Superior de Ingenieros, Universidad de Sevilla

Resumen

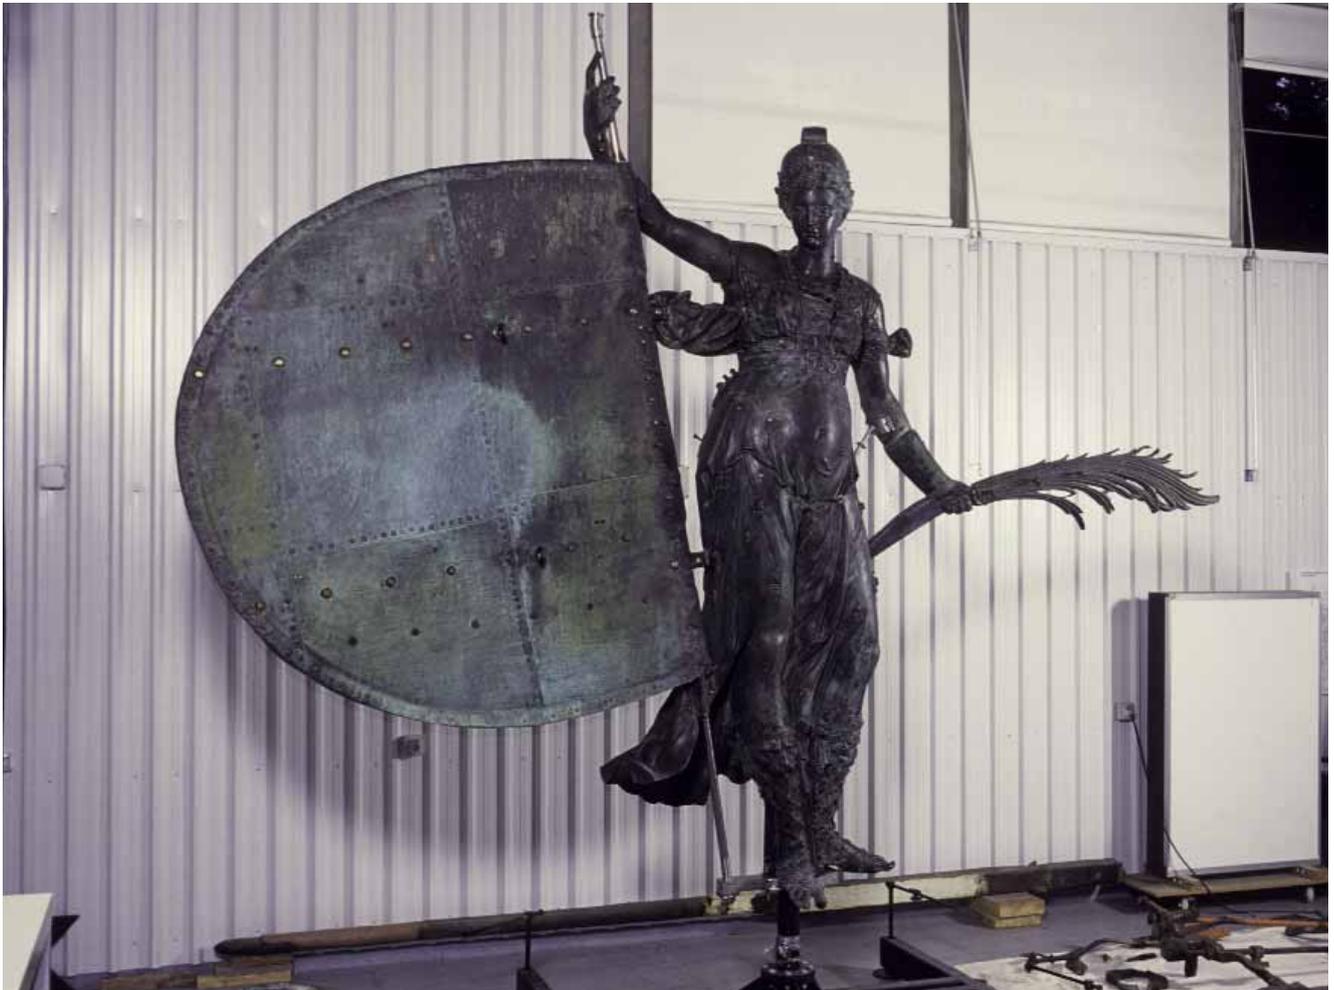
Imagen del Giraldo durante el proceso de restauración / FOTO: JOSÉ MANUEL SANTOS MADRID, IAPH

El grueso de la restauración llevada a cabo en el IAPH lo constituyen la sustitución de la estructura interna de 1770, la construcción de un nuevo sistema de refuerzos internos y la adecuación del vástago de apoyo sobre la Giralda

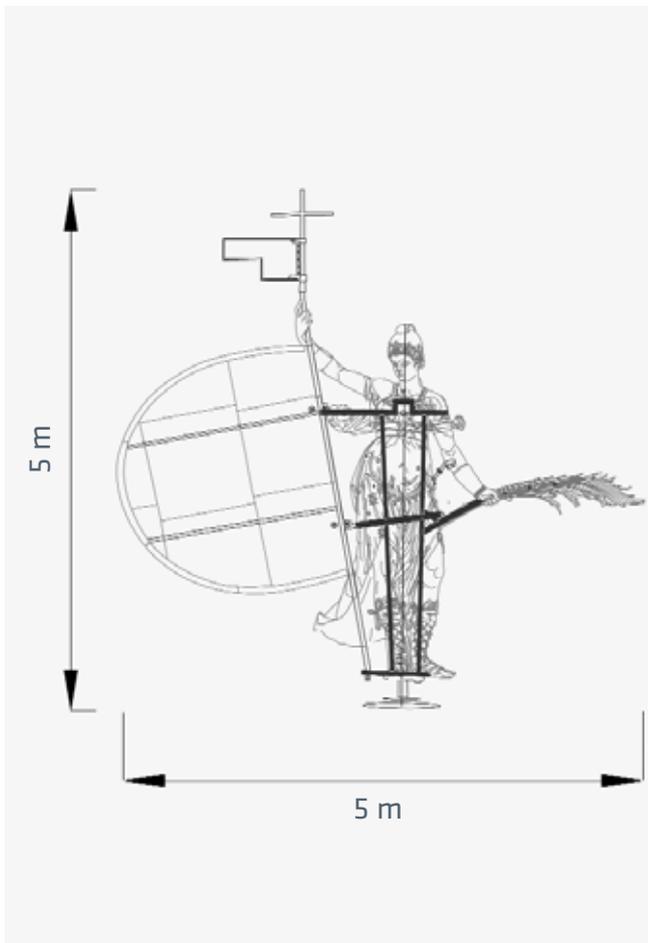
④ Silueta del Giralillo con esquema de su estructura interna y cotas de sus dimensiones / FUENTE: ESCUELA DE ESTUDIOS ÁRABES, GRANADA, GRUPO DE ESTRUCTURAS, UNIVERSIDAD DE SEVILLA

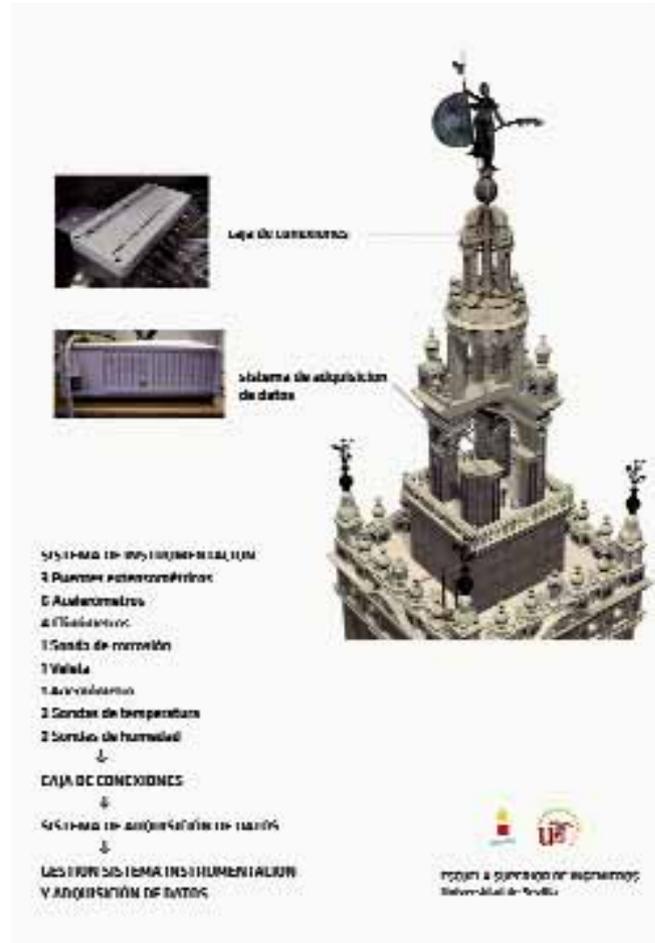
⑤ Infografía con esquema del Giralillo y su sistema de instrumentación sobre la Giralda / FUENTE: DPTO. INFOGRAFÍA DEL *DIARIO DE SEVILLA* A PARTIR DEL PROYECTO "SEGUIMIENTO INSTRUMENTAL Y ANÁLISIS DEL COMPORTAMIENTO MECÁNICO Y FÍSICO DEL GIRALDILLO"

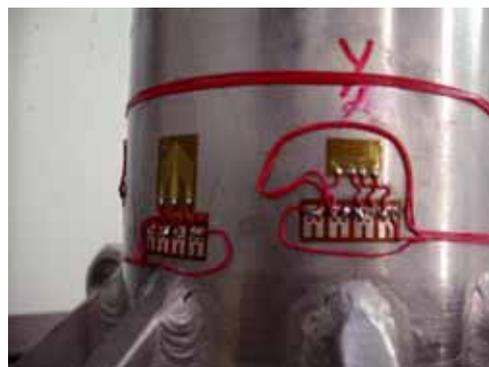
↓ Acelerómetro y clinómetro en la estructura del pararrayos /

FUENTE: GRUPO DE ESTRUCTURAS, UNIVERSIDAD DE SEVILLA

La inclinación del Giraldillo se registra mediante cuatro clinómetros en las direcciones SO-NE y SE-NO. Estos sensores están instalados en el espacio libre comprendido entre los pies de la escultura y la peana y en el primer tramo del eje por encima de las cartelas de la unión a la cruzeta superior en el interior de la cúpula del penacho, que es donde se considera que se produce el empotramiento del eje.

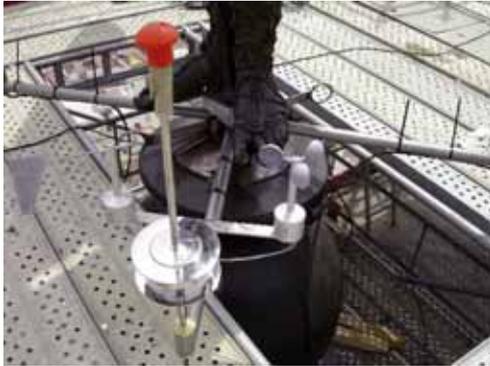
④ Anemómetro y veleta sobre la estructura del pararrayos / FUENTE: GRUPO DE ESTRUCTURAS, UNIVERSIDAD DE SEVILLA

Para la caracterización de la acción del viento se ha instalado un anemómetro y una veleta en la estructura del pararrayos, registrándose así la velocidad y dirección del viento incidente sobre el Giraldillo.

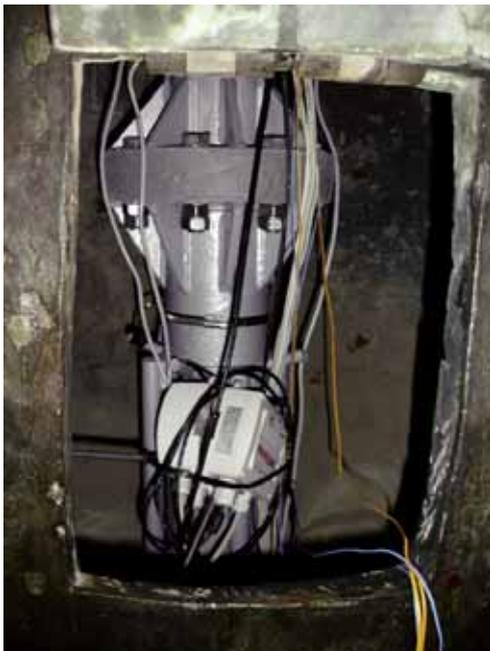
④ Cableado e instalación de sonda de temperatura y humedad en el interior de la Tinaja / FUENTE: GRUPO DE ESTRUCTURAS, UNIVERSIDAD DE SEVILLA

El ambiente externo e interno en que se encuentra la escultura se registra mediante un par de sondas de temperatura y humedad ubicadas en el exterior y en el interior de la tinaja.

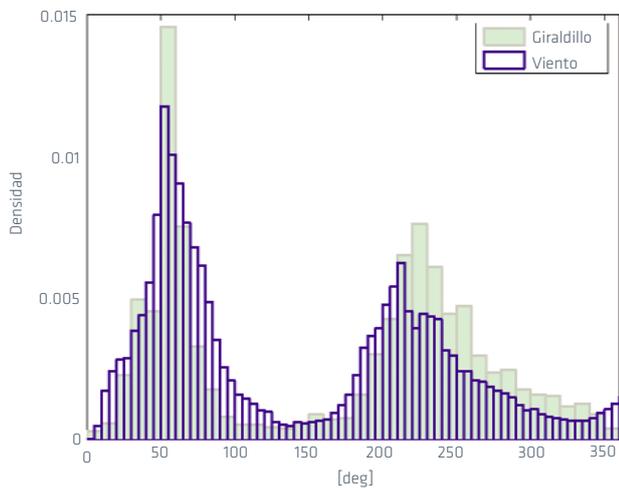
➊ Distribución estadística de la dirección del viento y de la orientación del Giralddillo / FUENTE: GRUPO DE ESTRUCTURAS, UNIVERSIDAD DE SEVILLA

El Giraldirlo no se encuentra siempre correctamente alineado con la dirección del viento, debido a su elevada masa y rozamiento

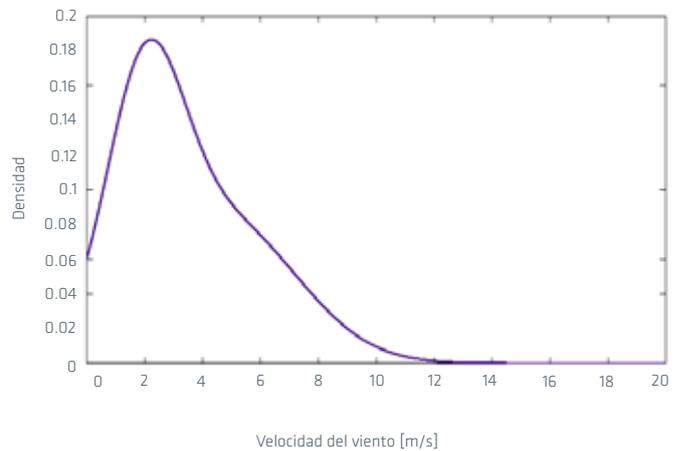
➋ Distribución estadística de la velocidad del viento / FUENTE: GRUPO DE ESTRUCTURAS, UNIVERSIDAD DE SEVILLA

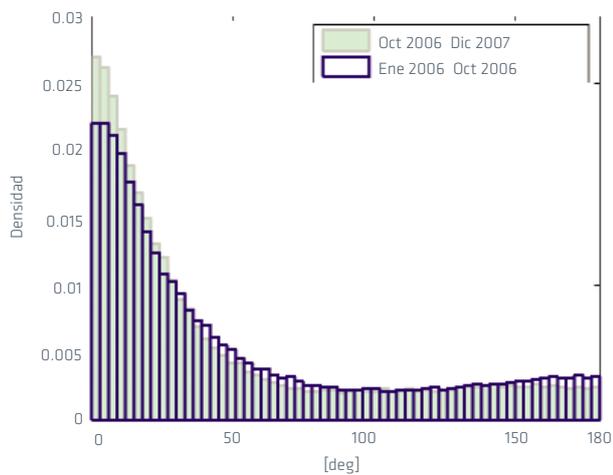
➌ Distribución estadística del desfase entre la posición del Giralddillo y la dirección del viento / FUENTE: GRUPO DE ESTRUCTURAS, UNIVERSIDAD DE SEVILLA

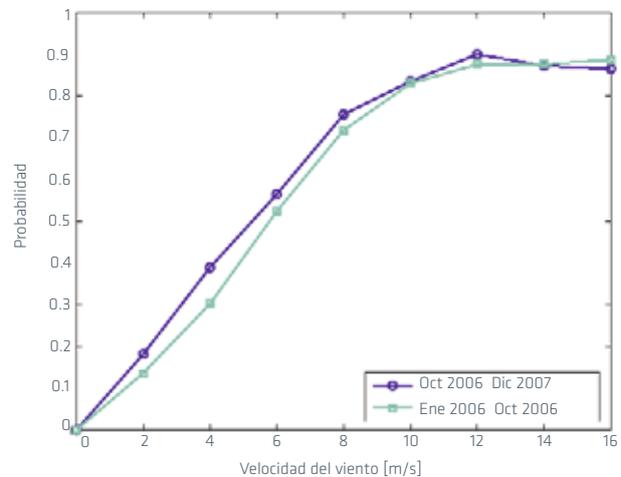
➍ Probabilidad de correcta orientación del Giralddillo con el viento en función de la velocidad de éste / FUENTE: GRUPO DE ESTRUCTURAS, UNIVERSIDAD DE SEVILLA

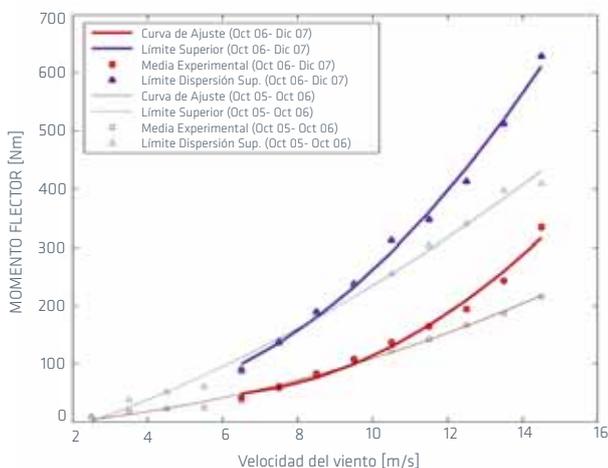
➎ Correlación entre esfuerzo flector en el eje de giro y velocidad del viento / FUENTE: GRUPO DE ESTRUCTURAS, UNIVERSIDAD DE SEVILLA

ce un esfuerzo de flexión constante en el eje de giro que es registrado mediante los dos puentes de extensometría. A este esfuerzo de valor constante se suma el provocado por la acción del viento sobre la escultura. La componente producida por el viento provoca pequeñas oscilaciones en torno a un nivel cuasi estacionario relacionado con la excentricidad del centro de masas del Giraldillo y la orientación que tenga en cada momento, de forma que la detección de las variaciones de estos niveles permiten conocer en todo momento la orientación del Giraldillo.

A lo largo de los próximos años, un crecimiento en los valores de los esfuerzos provocados podría ser un indicio de deterioro en el mecanismo de giro de la veleta.

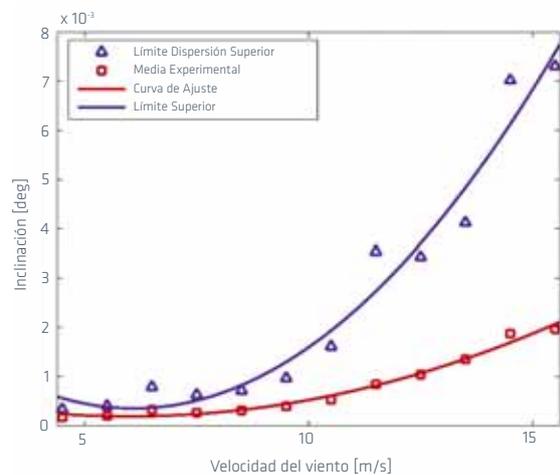
➏ Correlación entre la inclinación del Giralddillo y la velocidad del viento / FUENTE: GRUPO DE ESTRUCTURAS, UNIVERSIDAD DE SEVILLA

La inclinación del Giraldirlo producida por la acción del viento se registra mediante cuatro clinómetros colocados en dos secciones del vástago y en dos direcciones perpendiculares. Los clinómetros que están instalados en la sección que se encuentra por encima de las cartelas de la unión a la cruceta superior de la cúpula del penacho no registran la inclinación del Giraldirlo en su movimiento debido al viento, midiéndose sólo la inclinación de la Giralda cuando el viento incide sobre ésta. Esto corrobora la hipótesis de que en esta sección se produce un empotramiento del eje de giro en la torre.

Un crecimiento en la amplitud del movimiento registrado por los clinómetros en función del viento podría ser un indicio de deterioro en el sistema de giro del Giraldirlo o un debilitamiento de su estructura soporte.

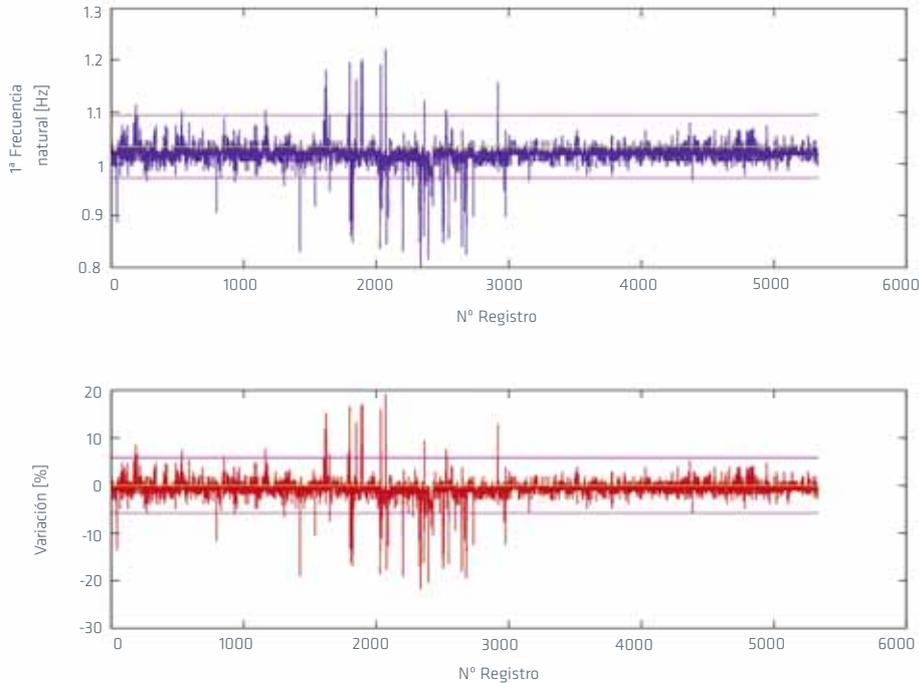
● Evolución de los valores obtenidos para la primera frecuencia natural / FUENTE: GRUPO DE ESTRUCTURAS, UNIVERSIDAD DE SEVILLA
