EL SISMO EN EL PATRIMONIO ARQUITECTÓNICO

Universidad de Sevilla, España y Chile

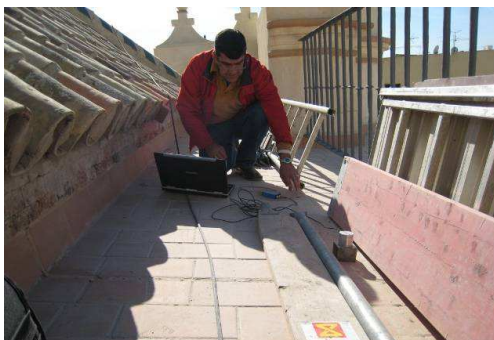
Medidas dinámicas en la cubierta de la Iglesia del Salvador de Sevilla

Un edificio en el que la realización de medidas dinámicas previas y posteriores a su reparación han servido para verificar lo adecuado de los refuerzos estructurales ejecutados es la Iglesia del Salvador de Sevilla.

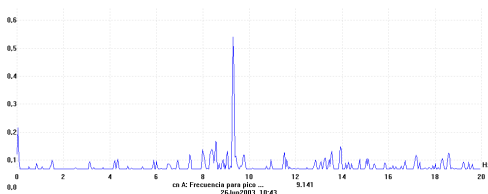
Ejemplo de determinación del periodo fundamental en el Salvador

Uno de los sistemas más sencillos para estudiar los posibles daños en un edificio es medir el periodo fundamental con que este se mueve ante vibraciones ambientales. No es necesario someter al edificio a movimientos ni golpes. El tráfico y el viento son suficientes para medir el periodo fundamental con los actuales acelerógrafos conectados a ordenadores portátiles.

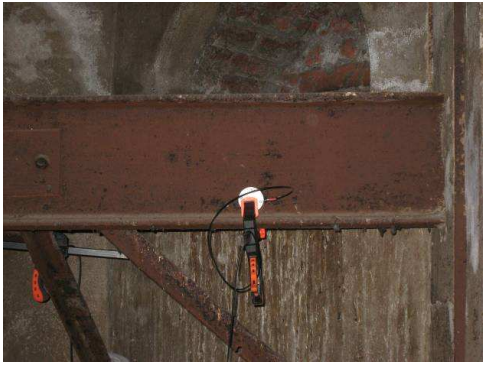
Colocación de un acelerómetro en las torres de la Catedral de Santiago para la medida dinámica

La Catedral de Santiago ha tenido que ser levantada en varias ocasiones, y ha sido objeto de un estudio de vibraciones realizado por la Universidad Católica de Chile.

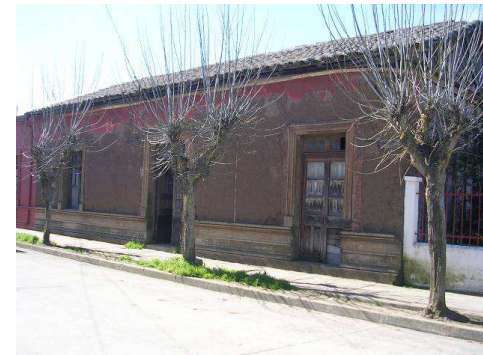
Fachada casa natal Violeta Parra en San Carlos

La casa de Violeta Parra, ubicada en la calle El Roble números 531 y 535, presenta, según el informe del CMN, ha sufrido caída de tejas, daño en maderas estructurales de la techumbre por falta de mantenimiento, además de desplazamiento de vanos de fachada y grietas en muros estructurales. Cuando la visitamos en 2006 su estado de conservación mantenimiento era pésimo debido a un escaso mantenimiento, destacando especialmente la ausencia de uno de los muros de medianería que había sido completamente demolido.

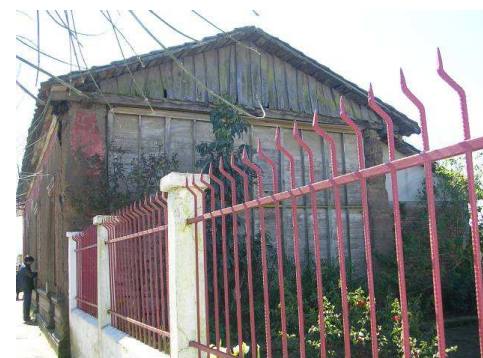
Lateral casa Violeta Parra sin muro de arriostramiento
