## Cádiz. Sanlúcar de Barrameda

### 20 viviendas en el antiguo Cuartel de la Guardia Civil

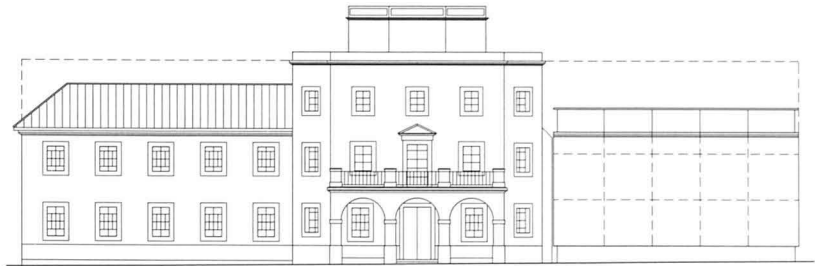
EDIFICIO A  
12 VIVIENDAS DE 3 DORMITORIOS.  
SUP. CONSTRUIDA: 1204,61 m<sup>2</sup>  
SUP. UTIL: 933,45 m<sup>2</sup>

EDIFICIO B  
2 VIVIENDAS DE 4 DORMITORIOS, 3 VIVIENDAS DE 2 Y 3 VIVIENDAS DE 1.  
SUP. CONSTRUIDA: 585,42 m<sup>2</sup>  
SUP. UTIL: 495,39 m<sup>2</sup>

Disponemos de veinte viviendas dispuestas en dos edificios, en cuyo diseño se han respetado las condiciones de programa. Tenemos así doce viviendas de tres dormitorios (en torno al 60%), en el edificio A, y ocho en el edificio B, de las cuáles dos son de cuatro dormitorios, tres de dos dormitorios y tres de un dormitorio. La relación de superficies sigue a continuación
