La alteración de la piedra en la Catedral de Jerez de la Frontera (Cádiz, España)

**Fátima Arroyo Torralvo; Rosario Villegas Sánchez;
Jorge Rodríguez Sanchís; Manuel Alcalde Moreno;
Sandra Moreno Pascualvaca**
Departamento de Ingeniería Química y Ambiental.
Universidad de Sevilla

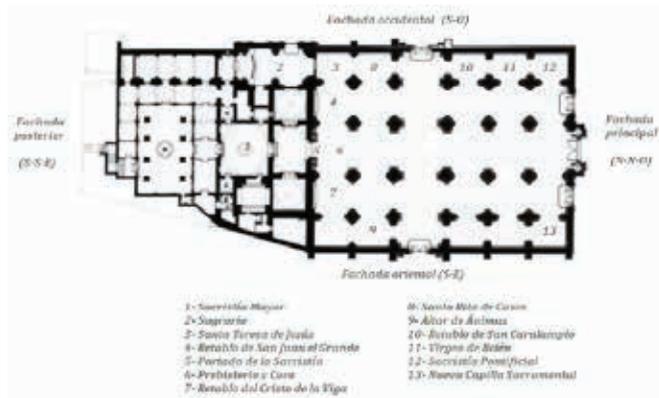
Fuente: MORENO MELÉNDEZ, Diego: Planta de la Catedral de Jerez de la Frontera. 1695. Planimetría de Pablo Diáñez Rubio

Nota de pie de imagen: Planimetría de la Catedral de Jerez de la Frontera
