Trabajo fin de
Grado

Grado en Ingeniería en Tecnologías Industriales

Estudio del efecto de la técnica de resanado en
reparaciones de material compuesto

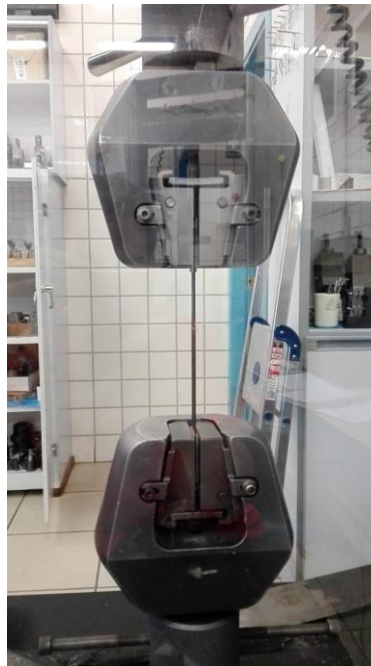
En la figura 2.4 se muestra en montaje de las probetas en la máquina de tracción. Se omite en la figura 2.4 el uso del extensómetro, pues este se retira para evitar que reciba daños cuando se produce la rotura de la probeta.

Figura 2.4 - Probeta sobre máquina de tracción.

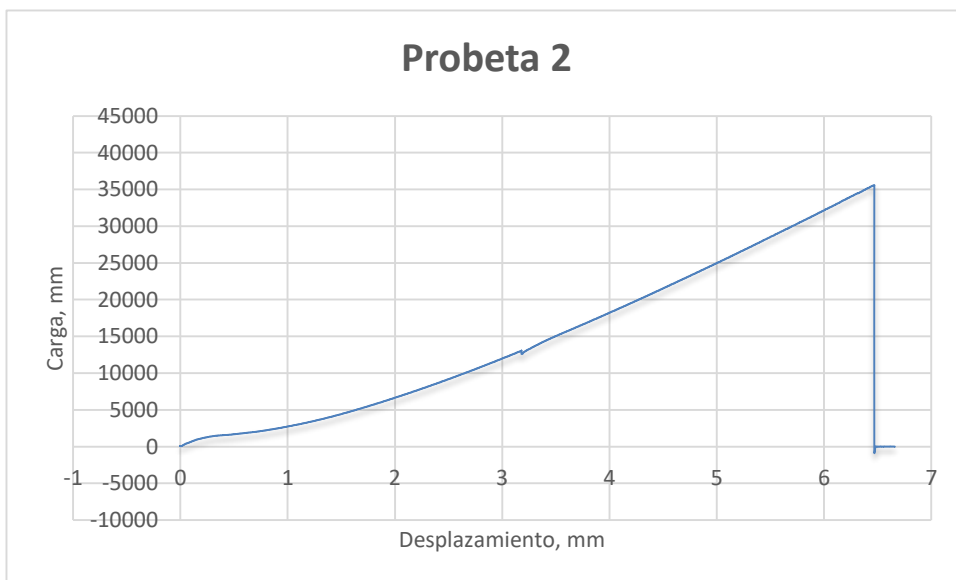
Figura 2.6 – Probeta 2.

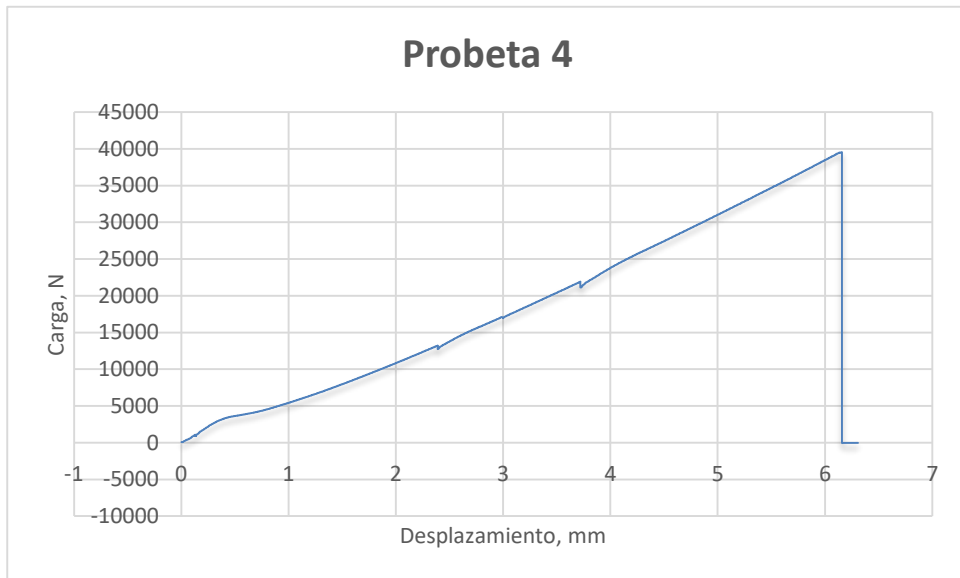
Figura 2.8 – Probeta 4.

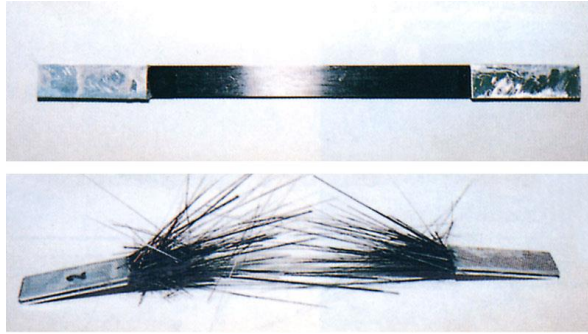
Normalmente, un laminado de fibra de carbono con todas sus láminas orientadas a 0° experimenta una rotura explosiva cuando se ensaya a tracción (figura 2.10).

Figura 2.10 – Rotura esperada

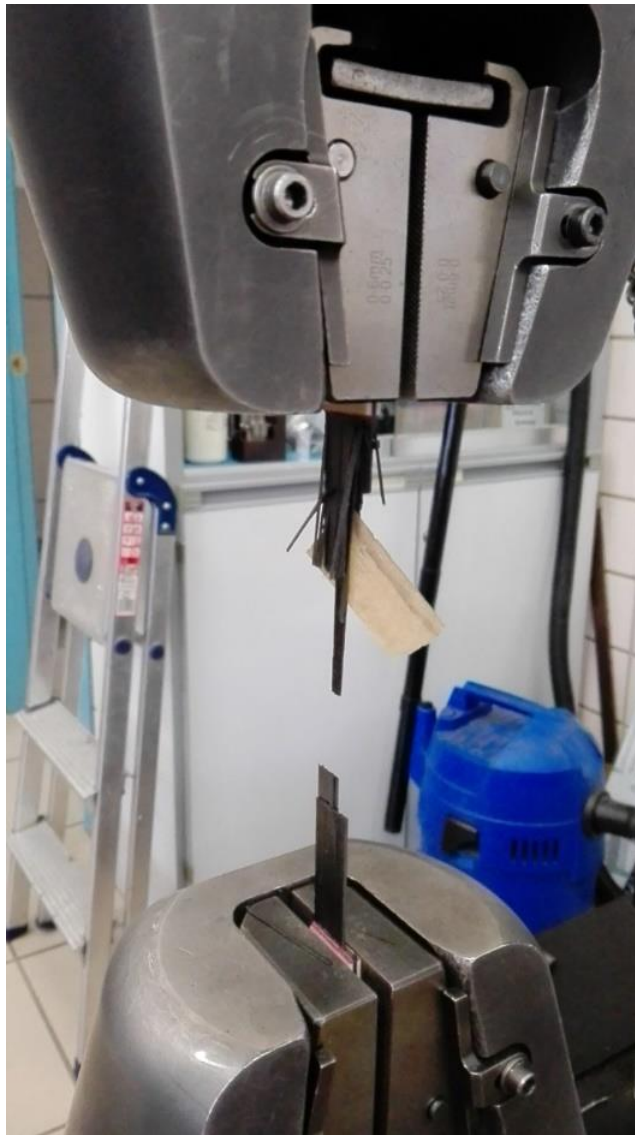
Sin embargo, la morfología de la rotura que han experimentado las probetas con el defecto ha sido un tanto diferente. En la figura 2.11 aparece la probeta colocada aún en la máquina de tracción. En ella se puede apreciar que, aunque hay láminas que han experimentado una rotura explosiva, existen otras zonas donde se ha producido una rotura limpia a 90°.

Figura 2.11 – Rotura obtenida.

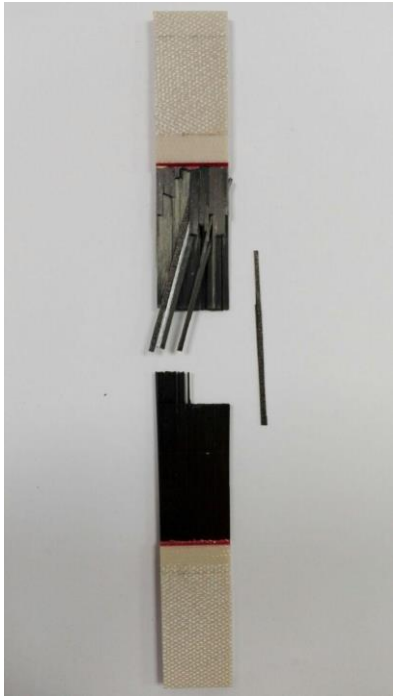
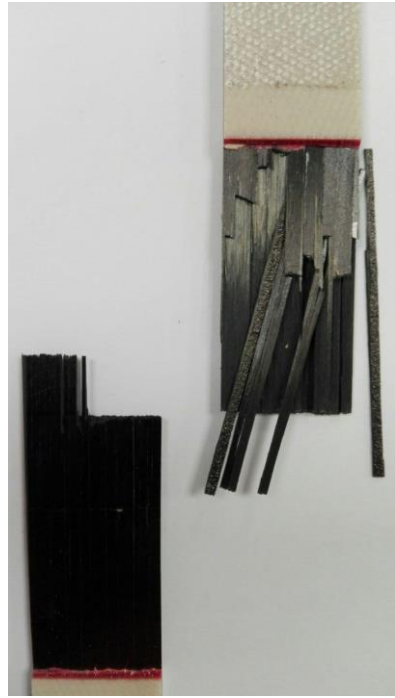
Figura 2.14 – Rotura probeta 3.

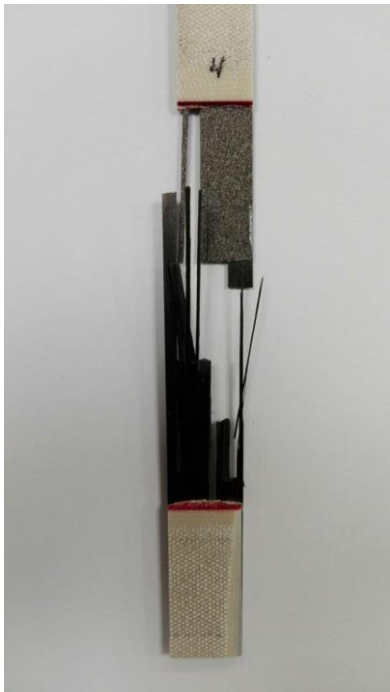
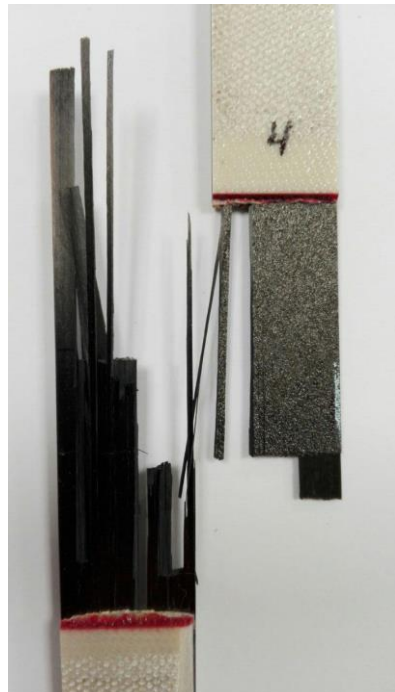
Figura 2.15 – Rotura probeta 4.

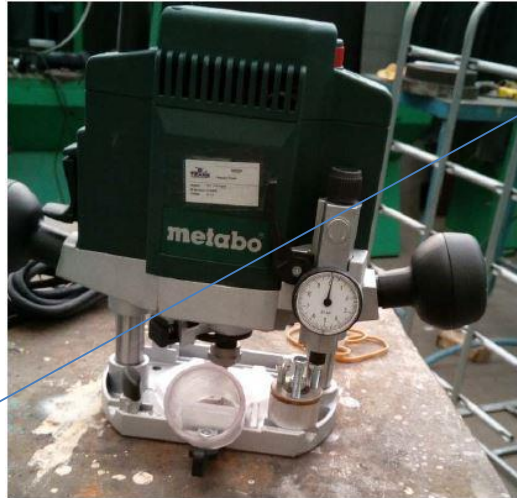
Los cuatro paneles del laminado 1 se trabajarán con una fresadora manual, como la que aparece en la figura 3.4. El principio de funcionamiento de la fresadora manual es el desbaste mediante una fresa cilíndrica montada sobre broca.

Figura 3.4 – Fresadora.

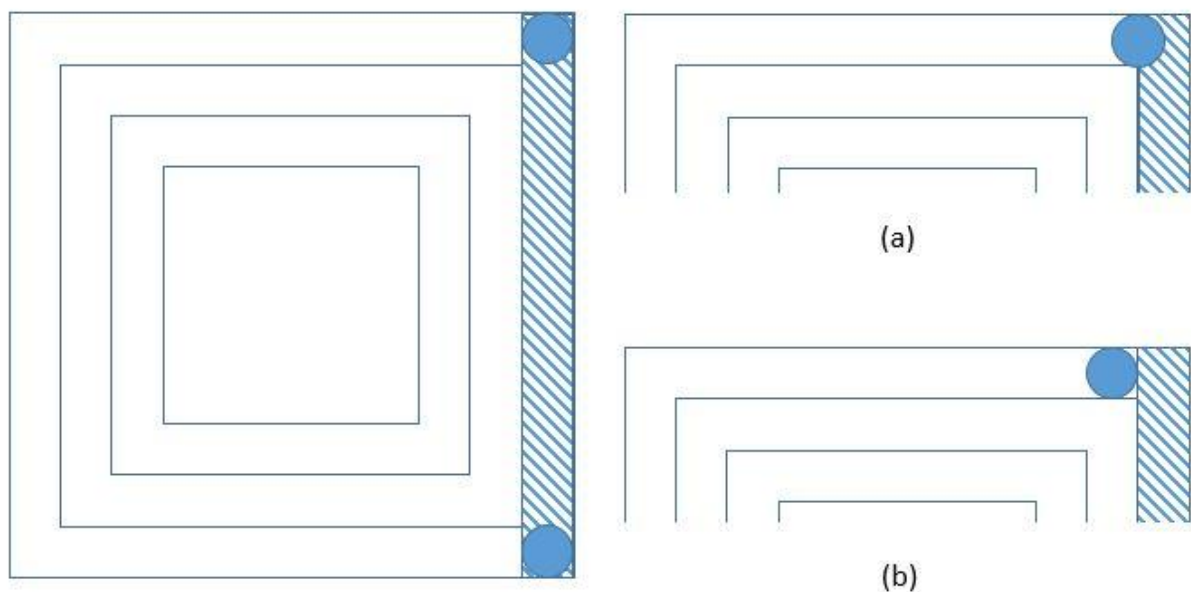
1. Realizar un camino de bajada, desplazando la fresadora una distancia equivalente al diámetro de la broca, figura 3.5 (a)
2. Realizar un camino de bajada, desplazando la fresadora una distancia equivalente a la mitad del diámetro de la broca, figura 3.5 (b)

Ambos procedimientos son aceptables, la diferencia está en el tiempo de realización del resanado y en el acabado superficial. Como es obvio, el procedimiento esquematizado en (1) emplea la mitad de las pasadas que el procedimiento (2). Sin embargo, el procedimiento 2 asegura un mejor acabado superficial, eliminando los rebordes y filos en los escalones.

Figura 3.5 – Esquema de fresado.

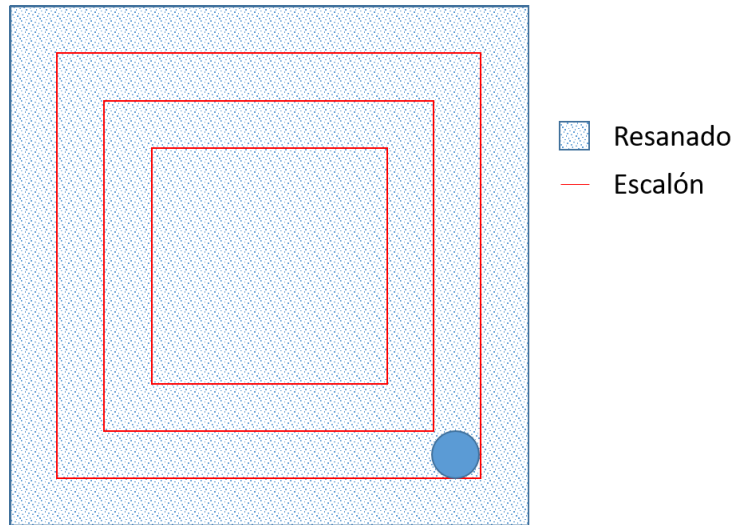
Una vez resanado la primera se procede a realizar la misma operación sobre el segundo escalón. Como se aprecia en la figura 3.6, se van trabajando los escalones desde el exterior al interior. Esto puede tener sus dificultades, puesto que las guías que se tenían sobre la superficie han desaparecido. Será necesario volverlas a marcar sobre

Figura 3.6 – Resanado primer escalón completo.

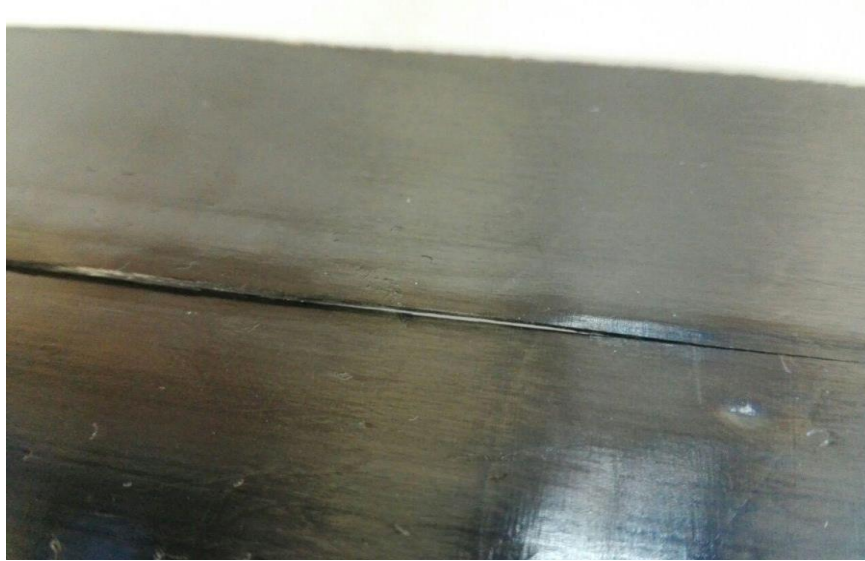
Figura 3.8 – Grieta trasera.

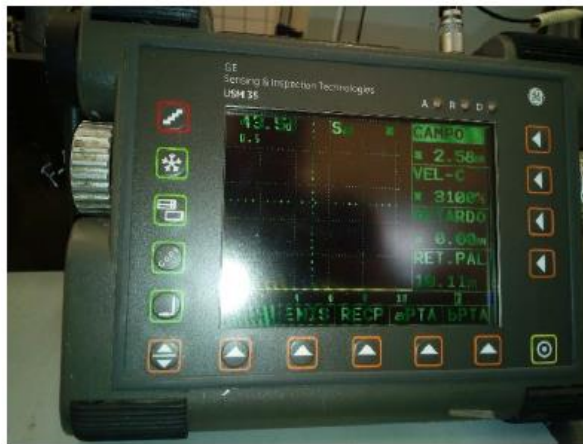
Como ha reflejado anteriormente, el panel 2 tiene un defecto central de 50x50 mm. Para este trabajo los defectos se han inducido manualmente, por lo que se conoce exactamente dónde están situados. Sin embargo, para asegurar su posición o para identificarlo en el caso que se desconozca su posición, se emplea un equipo de inspección por ultrasonidos como el de la figura 3.9. Este equipo permite identificar tanto la posición como la profundidad del defecto.

Figura 3.9 – Equipo de ultrasonidos.

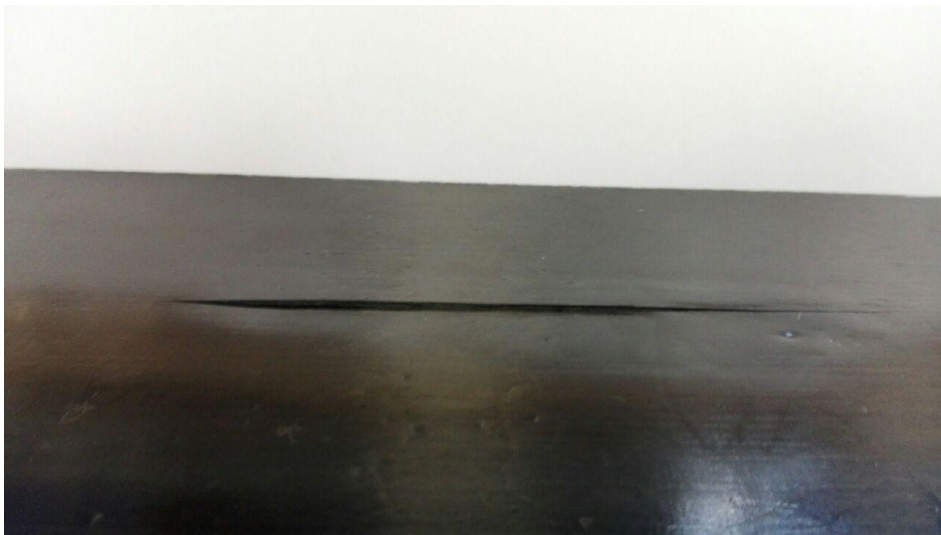
El acabado que se ha conseguido en este panel ha sido bastante mejor que en el panel anterior, aunque ha ocurrido lo mismo en la cara posterior, figura 3.11.

Figura 3.11 – Grieta cara posterior.

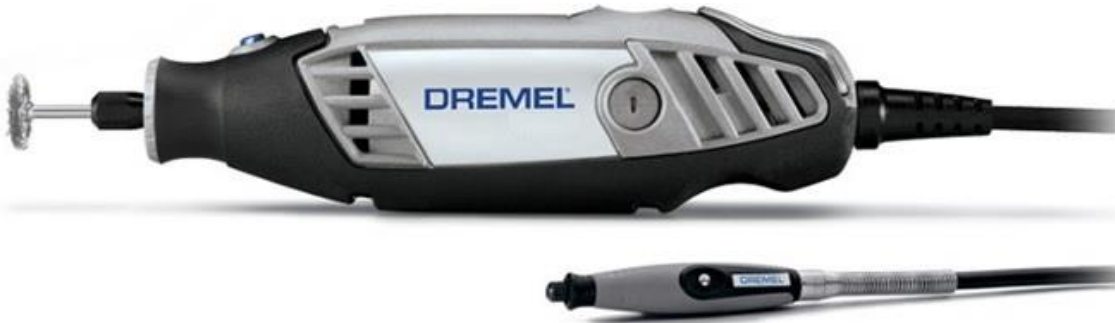
La Dremel (figura 3.19) es una herramienta más manejable que la fresadora manual. Igualmente funciona mediante energía eléctrica, pero tiene un tamaño mucho más reducido. Además, incorpora un útil donde montar los cabezales con el tamaño de un lápiz.

Figura 3.19 – Herramienta Dremel y útil.

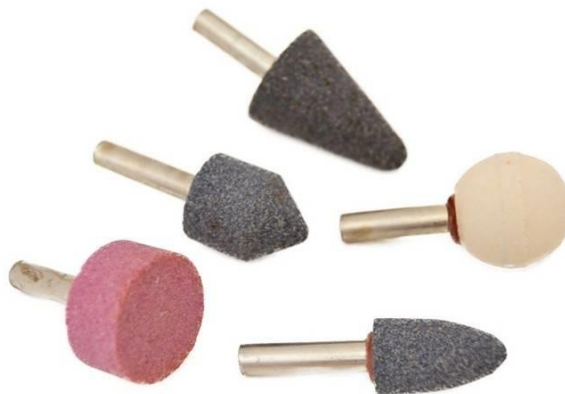
Figura 3.20 – Cabezales.

La herramienta monta cabezales de esmerilado de diferentes formas y tamaños. Los que mejor se ajustan al método de trabajo serán los cónicos y los cilíndricos, los cuales se presentan en la figura 3.20.

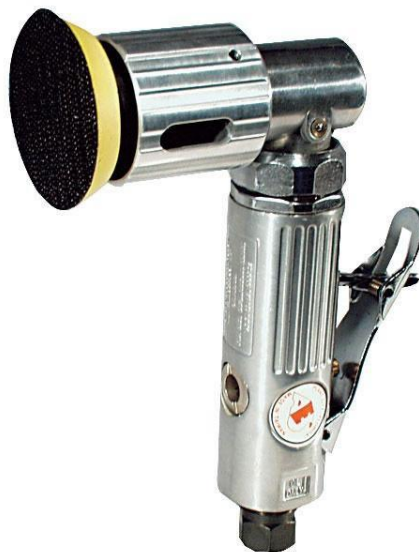
Figura 3.22 – Amoladora neumática.

La tercera y última herramienta que va a probarse es una amoladora neumática como la de la figura 3.22. La amoladora neumática monta un cabezal rotativo orbital preparado para recambios autoadhesivos de carburo de silicio.

Esta herramienta aporta la facilidad en el manejo que aportaba la herramienta Dremel, pero a ello se le añade que su forma en L permite el ataque a zonas interiores de la pieza.

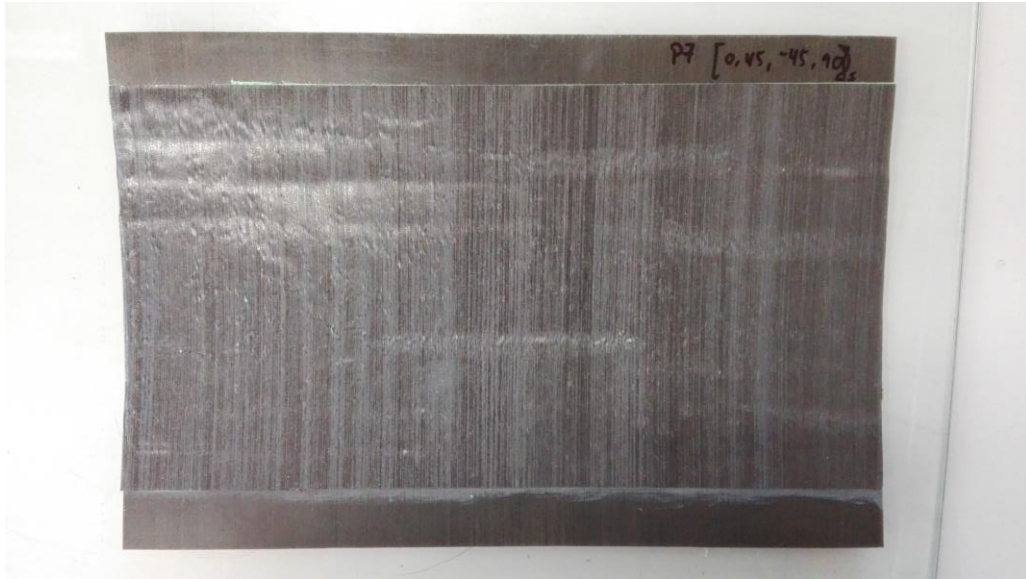
Figura 3.32 – Aspecto del parche pre-curado.

En este momento, la operación es crucial. El la capa de adhesivo tiene un color verde opaco que cubre totalmente el laminado resanado, evitando que se tenga control sobre el lugar donde van a colocarse las capas de preimpregnado. Por ello es muy importante que se haya realizado la presión comentada anteriormente, ya que el relieve que forma el resanado sobre el adhesivo ayuda a la colocación de las capas. La figura 3.32 muestra el aspecto del parche sin curar sobre el laminado base.

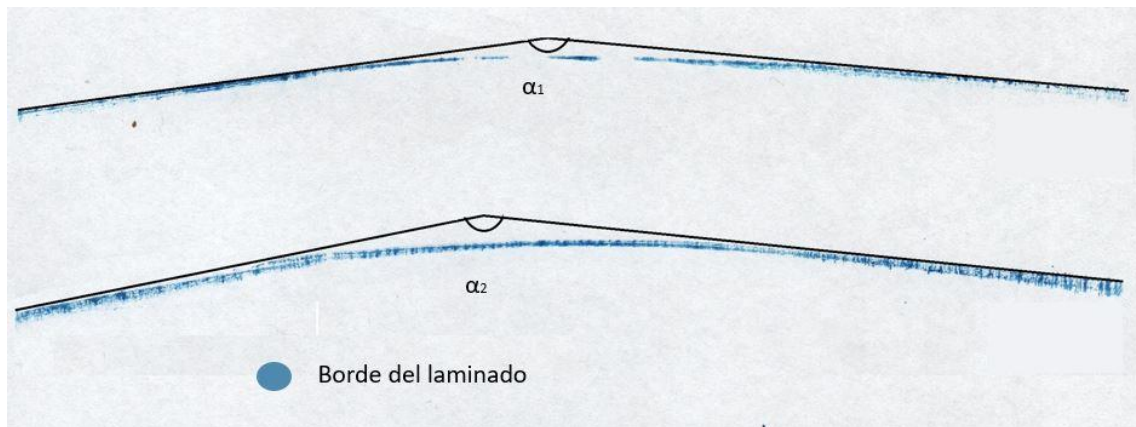
Figura 3.34 – Curvatura con parche pre-curado.

Asimismo, en la figura 3.34 se presenta la curvatura del panel después de la colocación del parche, pero antes de curar. Puede observarse que los ángulos α_3 y α_4 son mayores, lo que indica que el laminado ha disminuido su curvatura.

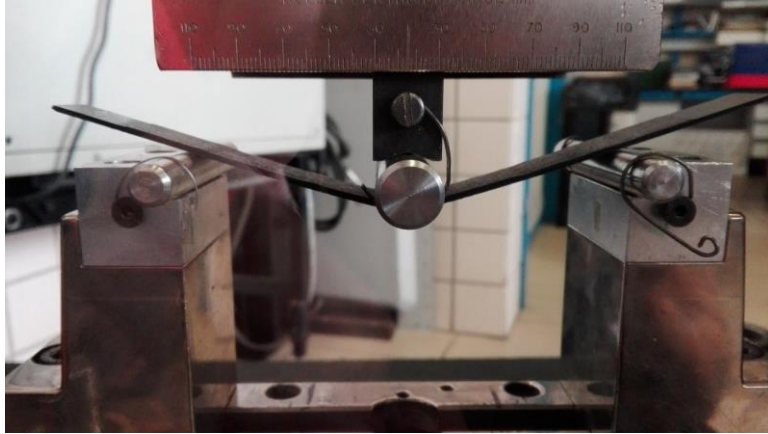
Figura 3.39 – Primera prueba del ensayo.

En un primer ensayo, se configurará para una distancia entre los apoyos de 110 mm. Al realizar un primer ensayo para comprobar el funcionamiento del equipo, se decide cambiar la configuración por problemas de geometría. La figura 3.39 muestra una imagen de este montaje. La incompatibilidad de la geometría se manifiesta en la incapacidad de la parte superior del útil de seguir avanzando una vez alcanza la parte inferior. Al llegar a este punto, aún no se ha producido ningún fallo en la probeta. Además, se quiere estudiar el comportamiento del parche cuando se trabaja a flexión, y esta configuración provoca que los apoyos inferiores ayuden a mantener el parche pegado.

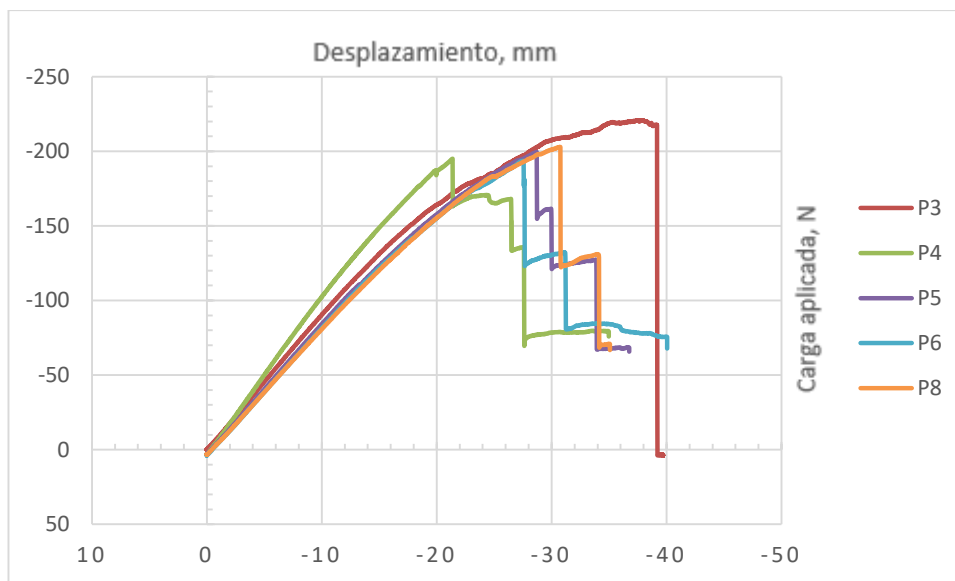
Figura 3.43 - Comparación de resultados parche convexo.

La tabla 3.5 recoge los datos obtenidos de los ensayos realizados a las probetas convexas. De nuevo, se eliminan los resultados de la probeta 2, por los mismos motivos que los comentados de la probeta 1. En la figura 3.43 se recoge la comparativa de los resultados de los ensayos sobre las probetas con parche convexo.
