Trabajo Fin de Máster

Universitario en Ingeniería Aeronáutica

Efecto a escala en materiales compuestos: estudio del fallo a primera lámina en laminados $[0,90_n]_s$

Dpto. Mecánica de Medios Continuos y Teoría de Estructuras
Escuela Técnica Superior de Ingeniería
Universidad de Sevilla

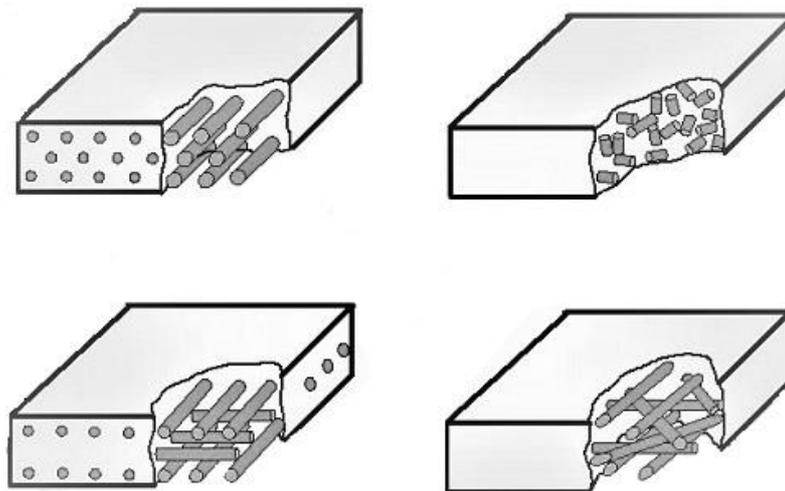
Figura 1-1. Morfología de material compuesto reforzado con fibras continuas-discontinuas en diferentes orientaciones [3].

Según los materiales empleados y la geometría del refuerzo que se introduce en la matriz se potenciarán unas características u otras. Los materiales compuestos pueden estar reforzados con fibras en distintas direcciones o con partículas, tal y como se ve en la Figura 1-1. Los primeros están más extendidos en la industria debido a sus excelentes propiedades mecánicas. En ellos las fibras actúan absorbiendo la mayor parte de la carga mientras que la matriz tiene la función de dar cohesión al material y aglutinar las fibras, transmitiendo las tensiones entre ellas.

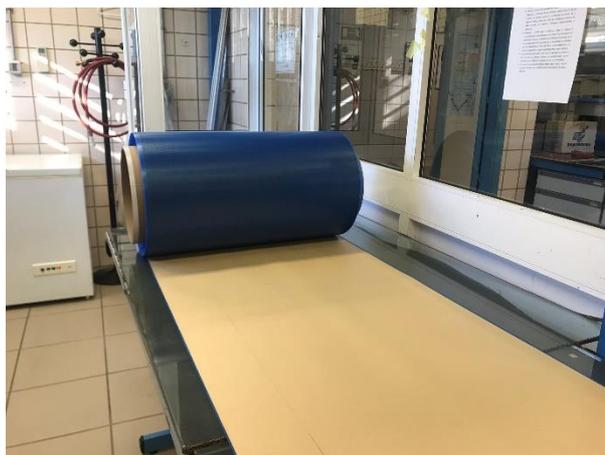
Figura 2-1. Rollo del material compuesto empleado en la fabricación de las probetas.

Al no emplearse tacos en la fabricación de las probetas el único material necesario ha sido el carbono-epoxy empleado en la fabricación de los paneles anteriormente descritos, obtenido de un rollo de pre-preg (Figura 2-1, cuya designación es *BMS 8-256 D411_CL1_GR190 (T300 12K)*).

El rollo de material debe permanecer en una cámara frigorífica a una temperatura entre -18°C y -20°C introducido en una bolsa frigorífica cuando no se esté utilizando para evitar así la degradación de la resina. Esto hace necesario una espera de unos 30 minutos para que se atempere antes de su uso.

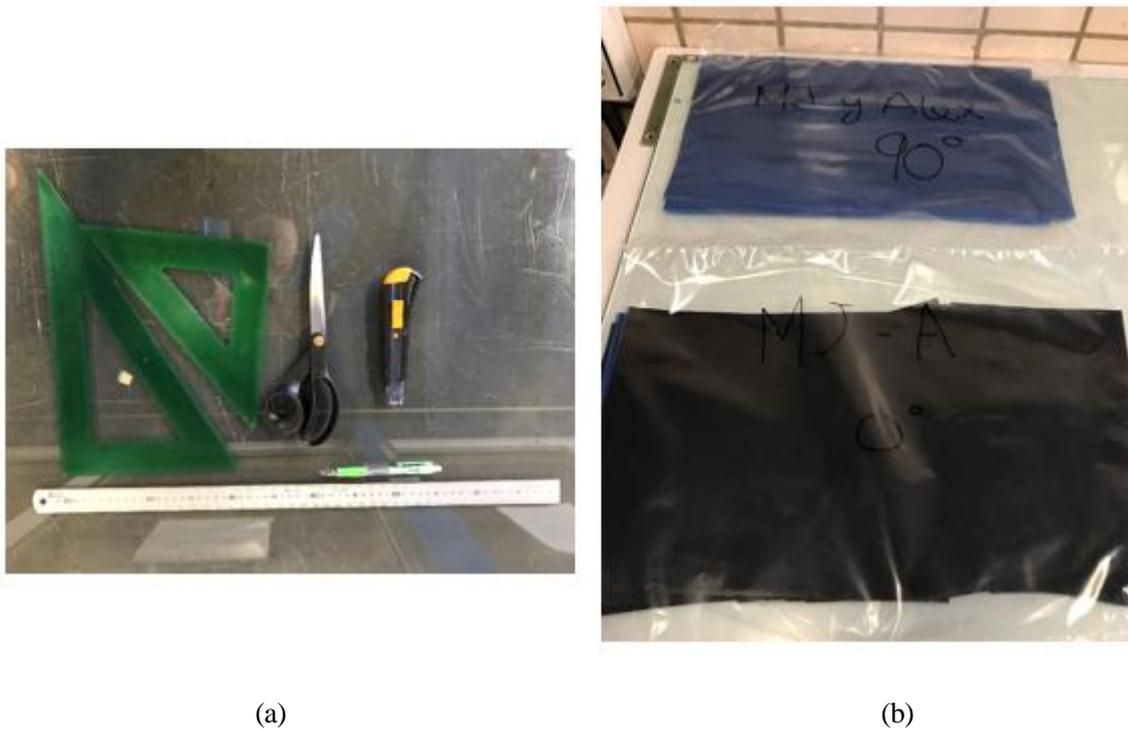
Figura 2-2. (a) Utensilios empleados en el corte de las láminas; (b) láminas cortadas.

Las herramientas empleadas para el corte han sido escuadra y cartabón, cúter y regla para medir, tal y como aparece en la izquierda de la Figura 2-2(a). En la Figura 2-2 (b) aparecen las láminas a 0 grados y a 90 grados selladas en una bolsa de plástico para conservarlas en el congelador tras su corte, pues la fabricación se realizó otro día.

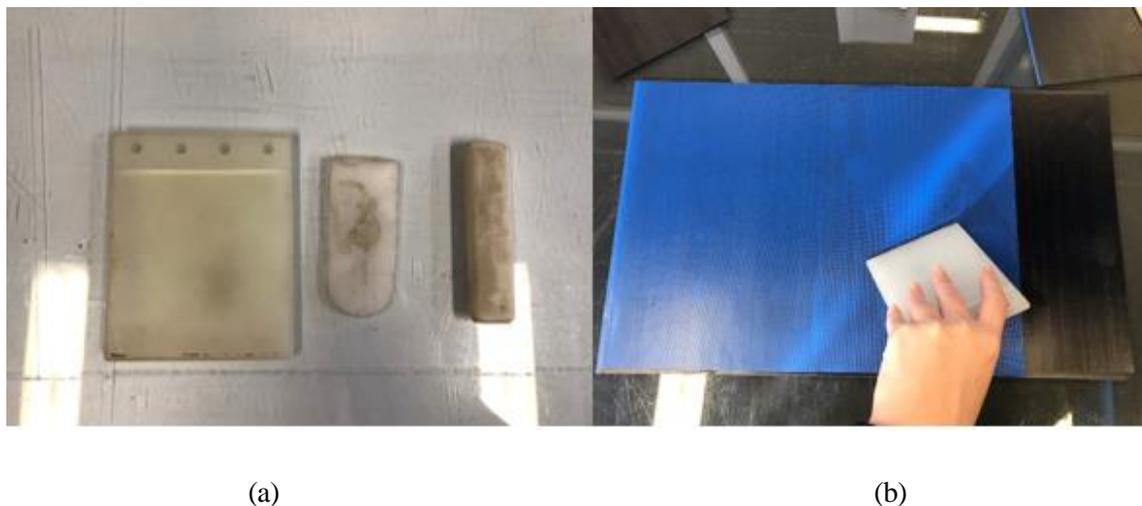
Figura 2-3. (a) Espátulas empleadas en el apilado manual; (b) aplicación de la presión manual.

Una vez cortadas todas las láminas de material necesarias se ha procedido al apilado de las mismas para conformar cada uno de los paneles con su correspondiente secuencia de apilado. Este proceso se ha llevado a cabo de manera manual, ejerciendo presión sobre las láminas mediante un útil o espátula de Nylon. En la Figura 2-3 pueden verse tanto (a) los útiles empleados como (b) la manera en que se ha ejercido la presión.

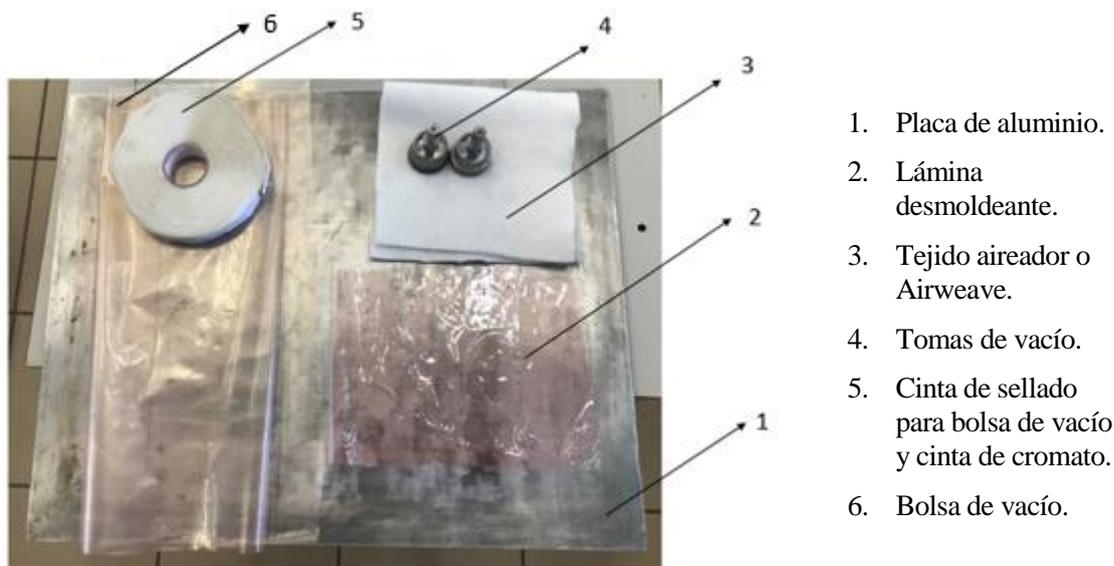
Figura 2-4. Materiales empleados en la fabricación de la bolsa de vacío.

Los materiales necesarios para fabricar una bolsa de vacío son, tal y como se recoge en la Figura 2-4:

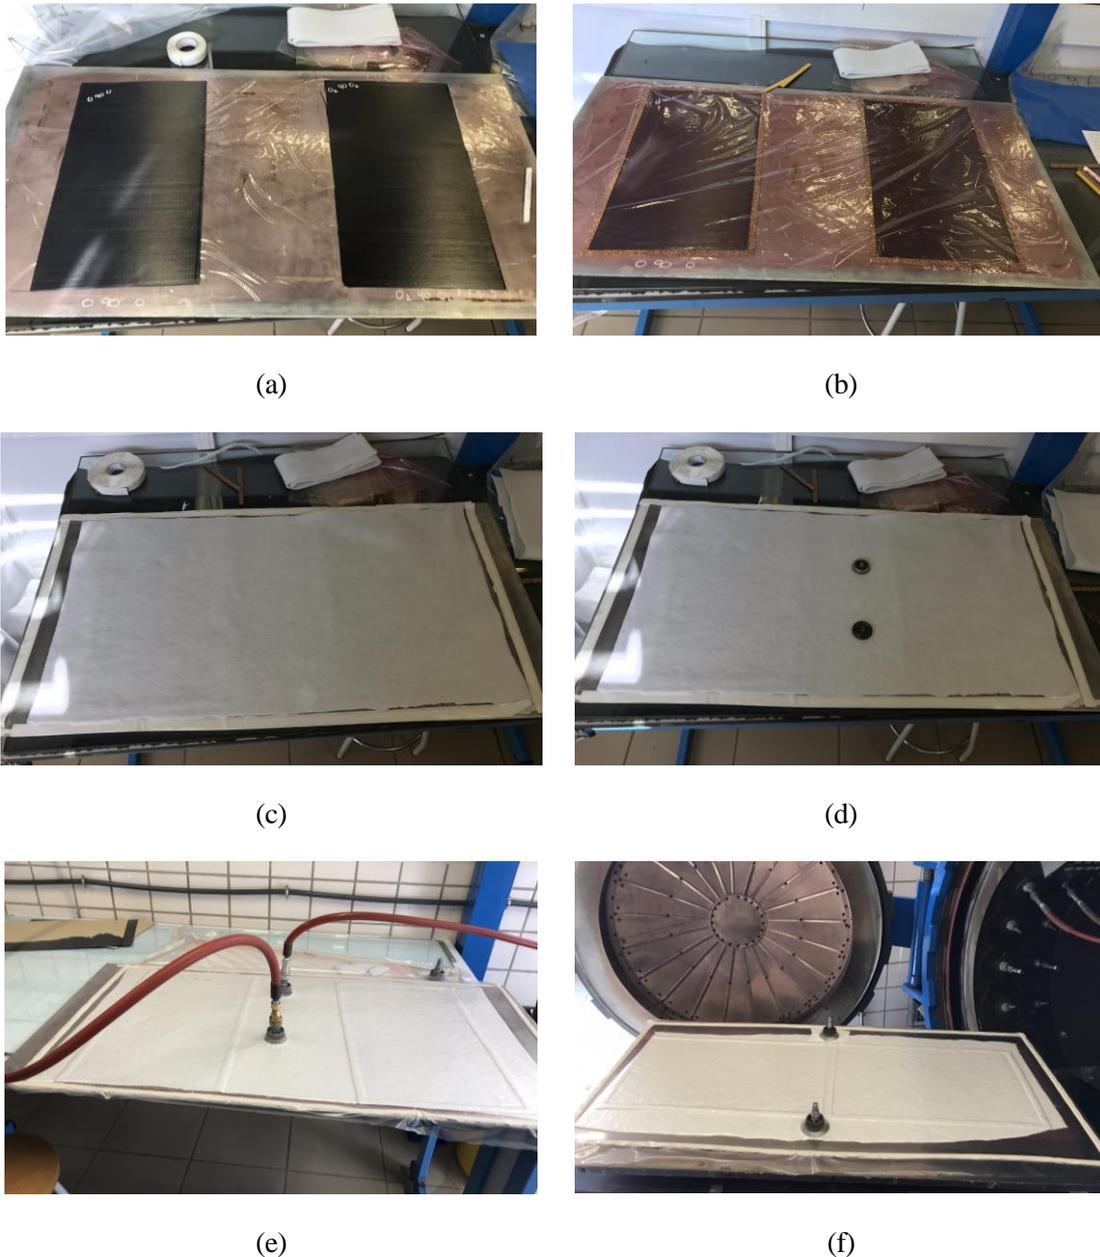
Figura 2-5. Distintas fases de la preparación de una bolsa de vacío.

- Colocación de una plancha de aluminio sobre una superficie plana. Esta plancha ha de ser recubierta con una capa de teflón.
- Se retiran los papeles protectores externos del material anteriormente apilado y se coloca este sobre el teflón, dejando márgenes y espacio suficiente para colocar las tomas de vacío, así como un cordón de corcho alrededor de cada lámina que evite que la resina escape durante el curado (Figura 2-5 (a)).

- Colocar el retenedor de corcho y recubrir el conjunto con una nueva capa de teflón (Figura 2-5 (b)).
- Recubrir el conjunto con una capa de *airweave* (tejido esponjoso que previene pinchazos en la bolsa de vacío y los consiguientes escapes) y la bolsa de vacío. Bajo la bolsa se colocan las tomas de vacío (Figura 2-5 (c) y (d)).

Una vez hecho esto queda conformada la bolsa de vacío, por lo que resta colocar las partes superiores de las tomas y activar el compresor para realizar el vacío (Figura 2-5 (e)). Alcanzado el vacío se ha comprobado que no existiera en la bolsa ningún tipo de escape de aire con el fin de que el proceso se ejecute adecuadamente.

Terminado el proceso se iniciará el curado en autoclave (Figura 2-5 (f)).

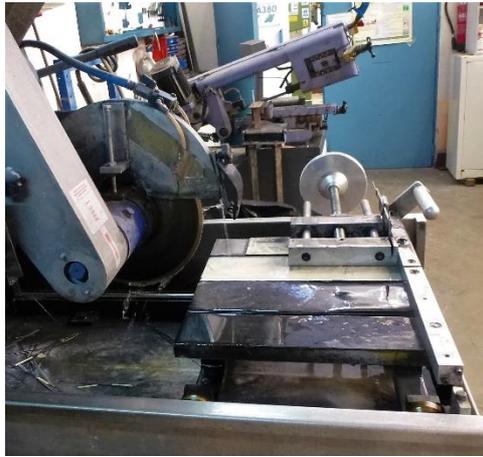
Figura 2-6. Máquina de corte.

Para llevar a cabo el resanado se ha usado una máquina de corte como la que se muestra en la Figura 2-6. Esta máquina consta de un disco de diamante que corta mediante abrasión, siendo refrigerado en todo momento por agua, y de una bancada de movimiento manual sobre la que se coloca la pieza. Es importante tener en cuenta la dirección de las fibras en cada laminado a la hora de cortar y mantenerla. Para ello la máquina de corte consta de un apoyo que ayuda a mantener la perpendicularidad y, además, se ha hecho uso de una escuadra para encuadrar.

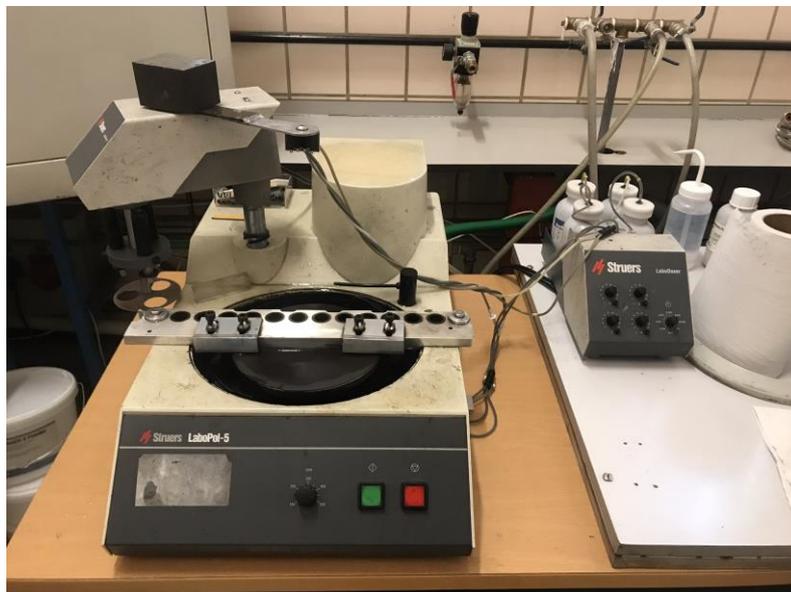
Figura 3-1. Equipo de lijado y pulido de las probetas.

Para realizar el pulido y lijado de las muestras se procede de la misma manera, variando únicamente el grano del paño y el líquido empleado. Los equipos usados son los mostrados en la Figura 3-1:

- **Pulidora *LaboPol-5***: consta de un plato giratorio en el que se han de colocar las lijas y paños para realizar el proceso. Permite regular la velocidad de giro del plato. Consta de un grifo que proporciona agua, el cual se puede abrir y cerrar de manera que proporcione lubricación de forma continua en el proceso de lijado y sirva para aclarar las probetas. Además, está conectada al sistema de dosificación de líquido para cada uno de los paños empleados en el pulido.
- **Sistema de dosificación automático *LaboDoser* de *Struers***: permite el suministro continuo y uniforme, de forma automática, de las soluciones de diamante empleadas durante el proceso de pulido.

A pesar de esto, se observó que los resultados obtenidos no eran los esperados. Tras analizar la superficie de la probeta tras ser lijada y pulida en el microscopio, esta aparecía manchada y en la mayor parte de la sección no era posible distinguir bien las fibras y la matriz. Tras múltiples pruebas realizadas, cambiando las secuencias e introduciendo lijas de tamaño intermedio entre la lija de grano #320 y el paño de 9 μ m, se llegó a la conclusión de que las probetas vibraban en el momento en el que el disco iba más rápido (300 RPM) no manteniéndose en todo momento perfectamente verticales a la lija. Por ello, se decidió añadir unos agarres metálicos a la probeta que garantizaran que esta no rotara alrededor de su eje durante el lijado (estos agarres pueden verse en la Figura 3-1).

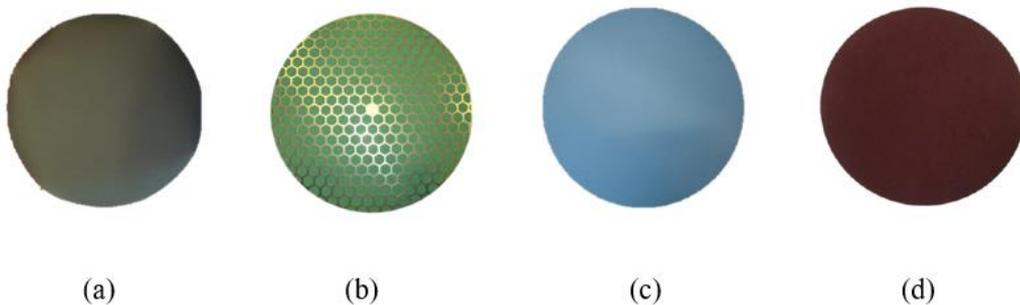
Figura 3-2.(a) Lija SiC#320; (b) disco MD-Largo 9 μm ; (c) disco MD-Dac 3 μm ; (d) disco MD-Nap 1 μm .

- **Papel de lija para pulidora SiC#320, SiC#500, SiC#800 y SiC#1200:** el número indica el tamaño de grano de la lija. Una muestra de una lija SiC#320 se puede observar en la Figura 3-2 (a).

- **Disco MD-Largo 9 μm :** disco con fijación magnética que posee incrustaciones de diamante para un paso de molienda fina en materiales con dureza 40-150 HV. El paño empleado es el de la Figura 3-2 (b).

- **Disco MD-Dac 3 μm :** paño de pulido para todo tipo de materiales, fabricado con un tejido satinado de acetato (Figura 3-2 (c)). Su rango abrasivo es 9-3 μm , y tiene dureza y resiliencia media. Está provisto de fijación magnética.

- **Disco MD-Nap 1 μm :** paño de pulido para todo tipo de materiales, fabricado con pelo sintético corto (Figura 3-2 (d)). Su rango abrasivo inferior a 1 μm , su resiliencia muy alta y su dureza muy baja. Posee fijación magnética.

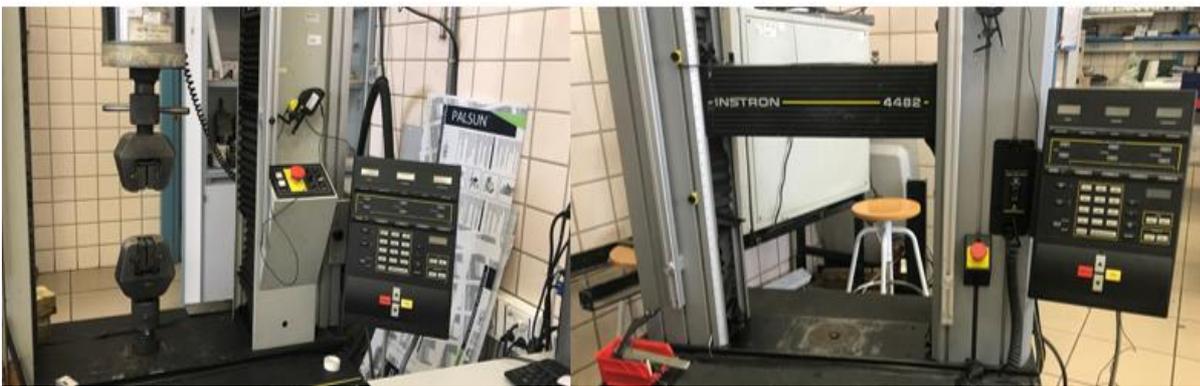
Figura 4-1. Máquina Universal de Ensayos Instron 4483 (izquierda) y Máquina Universal de Ensayos Instron 4482 (derecha).

- Máquina Universal de Ensayos Instron 4483 con célula de carga de 15000 kg (Figura 4-1(a)).
- Máquina Universal de Ensayos Instron 4482 con célula de carga de 10000 kg (Figura 4-1(b)).

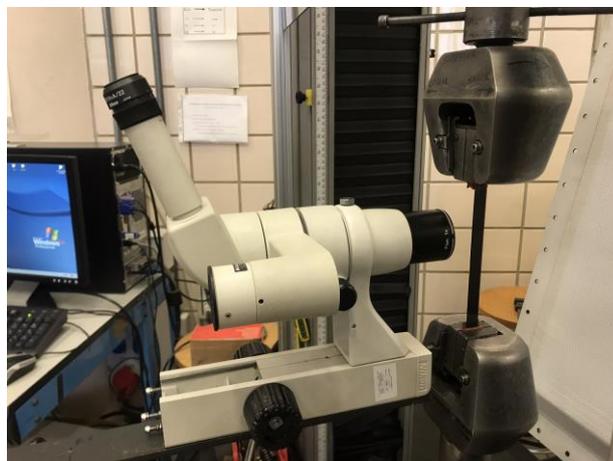
Figura 4-2. Muestra de la lupa colocada para visualizar *in situ* la aparición de la primera grieta durante el ensayo.

- Lupa para ver la evolución de las grietas *in situ* (Figura 4-2).

Para ello se procedió en primer lugar cargando 5 probetas de cada laminado hasta el primer aviso sonoro de fallo. Una vez escuchado este se ha detenido la máquina de ensayo y con la probeta aún cargada se ha procedido a la inspección de la probeta mediante una lupa (montada tal y como se ve en la Figura 4-2) para ver si se había producido o no la primera grieta transversal. Tras este primer barrido de la probeta con la lupa se ha descargado la probeta y se ha pasado a buscar daño a nivel de despegues, delaminaciones o grietas que no se hayan podido visualizar con los aumentos de la lupa, mediante un microscopio óptico.

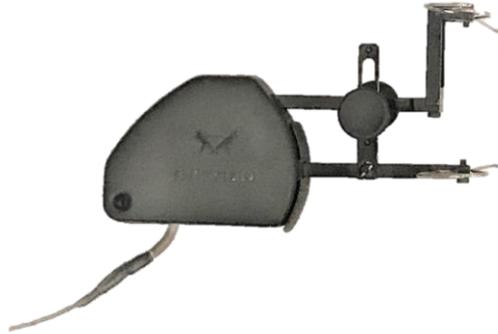
Figura 4-3. Extensómetro 2630-112.

- Extensómetro 2630-112 de 50 mm de apertura (Figura 4-3).

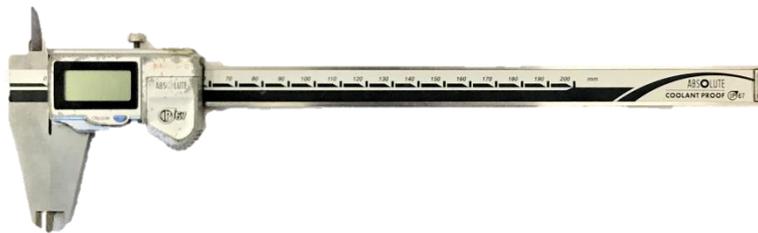
Figura 4-4. Pie de rey.

Para realizar las medidas se ha empleado un pie de rey tal y como el que aparece en la Figura 4-4.

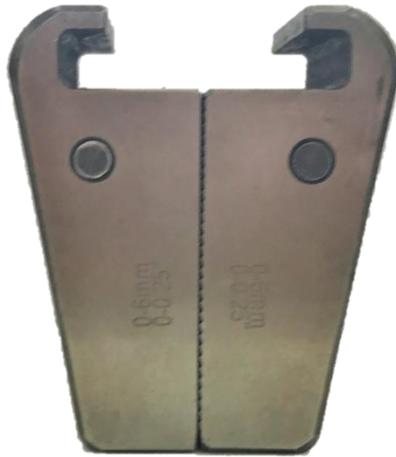
Figura 4-5. Mordaza empleada en los ensayos de tracción.

probeta. Se eligieron unas mordazas cuya cara interior es plana y rugosa para asegurar la sujeción de la mordaza, con una apertura máxima de 6 mm, lo cual supera la dimensión de la superficie de agarre sin ser excesiva. En la Figura 4-5 se presenta una fotografía de la mordaza empleada.

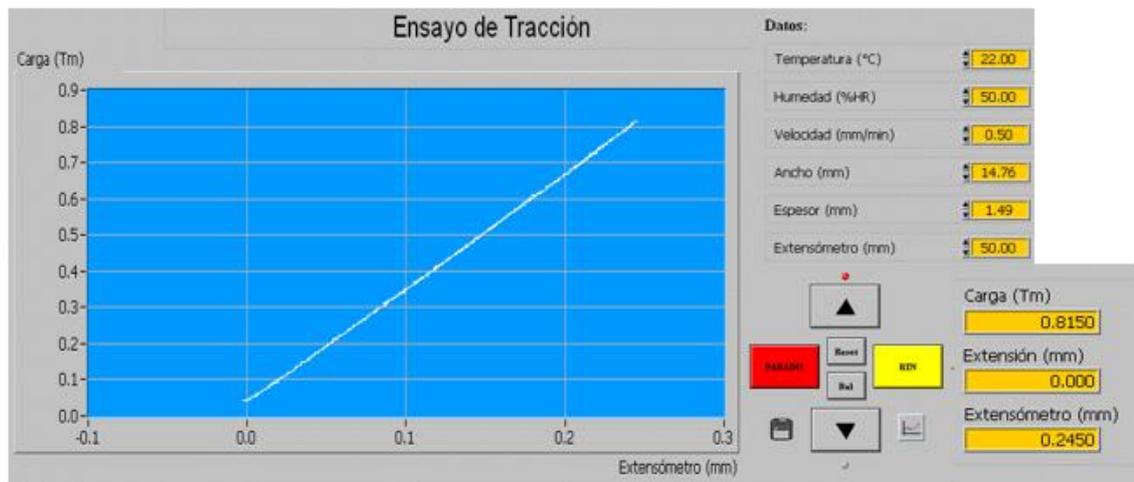
Figura 4-6. Programa de gestión de Máquinas Universales de Ensayos Instron. Esquema pantalla 2.

- La segunda pantalla (Figura 4-6) permite completar los datos de la probeta a ensayar, iniciar el ensayo y visualizar en pantalla los datos leídos de fuerza (N) y apertura del extensómetro (mm). En primer lugar, se han rellenado los datos del ensayo indicando el espesor (h) y el ancho de la probeta (b), así como la velocidad de ensayo. Esta se ha variado durante la realización del proyecto entre 0.2 y 0.5 mm/min. En segundo lugar, se ha reseteado la grafica pulsando los comandos "Reset", "Bal" y limpiar gráfica. A continuación, se da inicio al ensayo pulsando la flecha hacia arriba. Una vez realizado el ensayo se pulsa la parada y se graban los resultados dándole al icono de grabar.

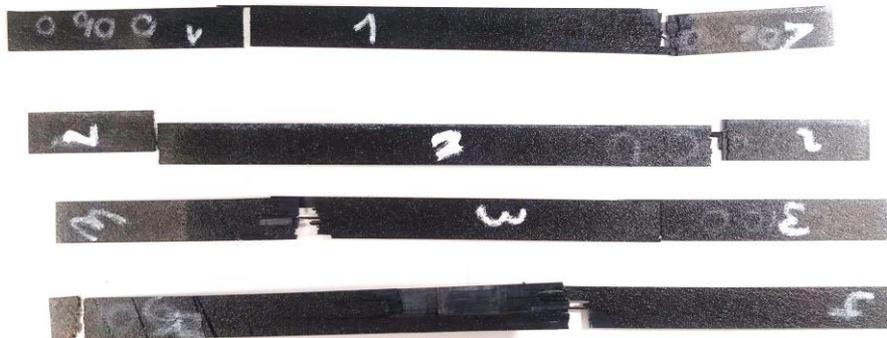
Figura 5-1. [0,90,0]: Probetas ensayadas hasta rotura.

En la Figura 5-1 se ve como han roto algunas de las probetas del laminado [0,90,0] llevadas a la rotura. Se ve que en contra de lo esperado algunas de ellas han roto por la zona de los tacos.

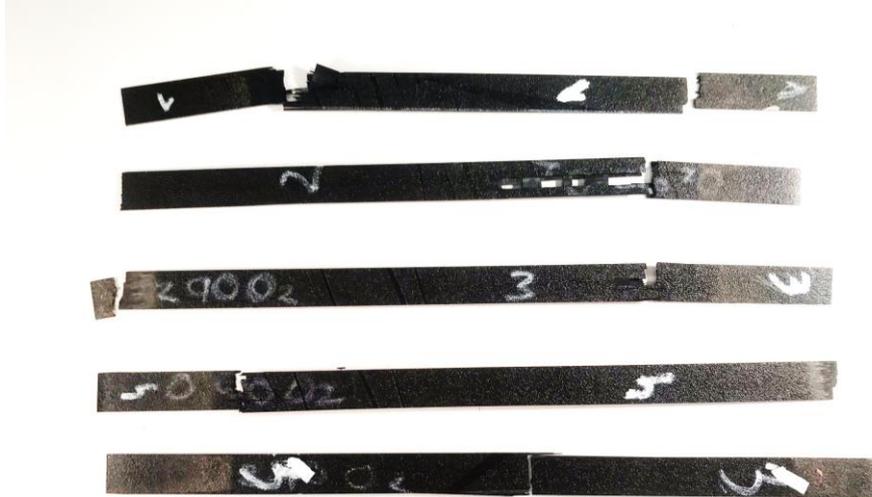
Figura 5-2. [0₂,90,0₂]: Probetas ensayadas hasta rotura.

En la Figura 5-2 se ven las probetas del laminado [0₂,90,0₂] llevadas a la rotura.

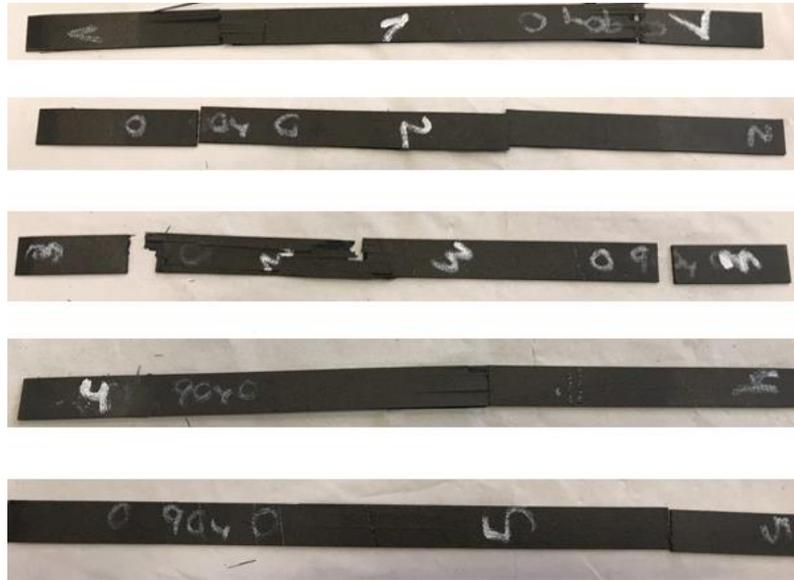
Figura 5-3. [0,90₄,0]: Probetas ensayadas hasta rotura.

En la Figura 5-3 se ve como han roto las probetas del laminado [0,90₄,0].

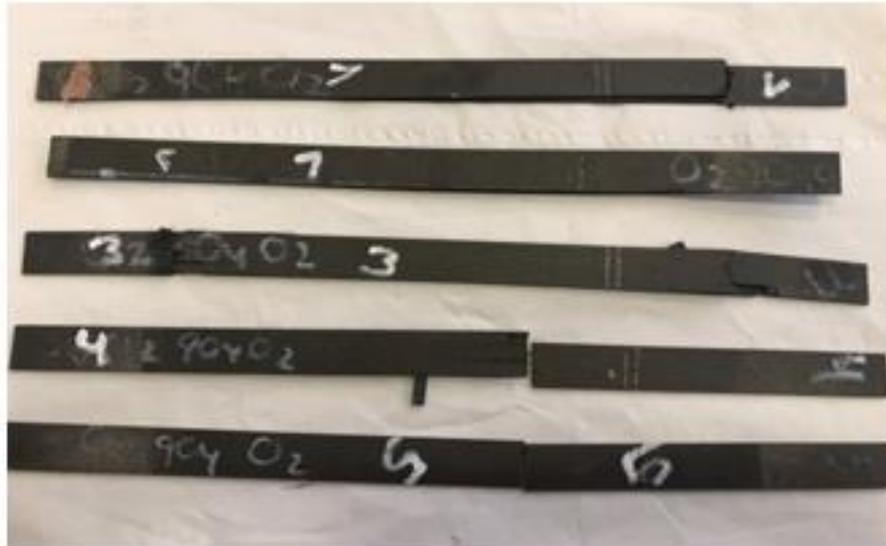
En la Figura 5-4 se ve como han roto las probetas del laminado [0₂,90₄,0₂].

Figura 5-4. [0₂,90₄,0₂]: Probetas ensayadas hasta rotura.

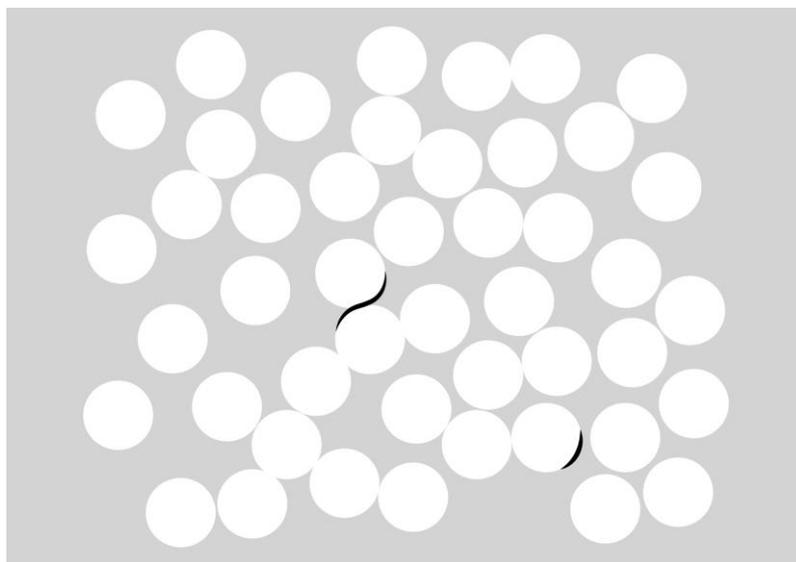
- ***Despegues aislados:*** se englobará dentro esta categoría todo daño que haya supuesto la separación parcial de una fibra de la matriz, de forma aislada y puntual, aun pudiéndose encontrar separaciones a pares o levemente consecutivas. A modo de aclaración se ha añadido la Figura 6-1 donde se han representado un par de despegues fibra/matriz consecutivos y un despegue fibra/matriz alrededor de una única fibra. Este tipo de daño es el que se ha englobado en la categoría de despegues aislados y que se podrá ver en ejemplos reales en los apartados siguientes.

Figura 6-1. Clasificación del daño: Despegues aislados.

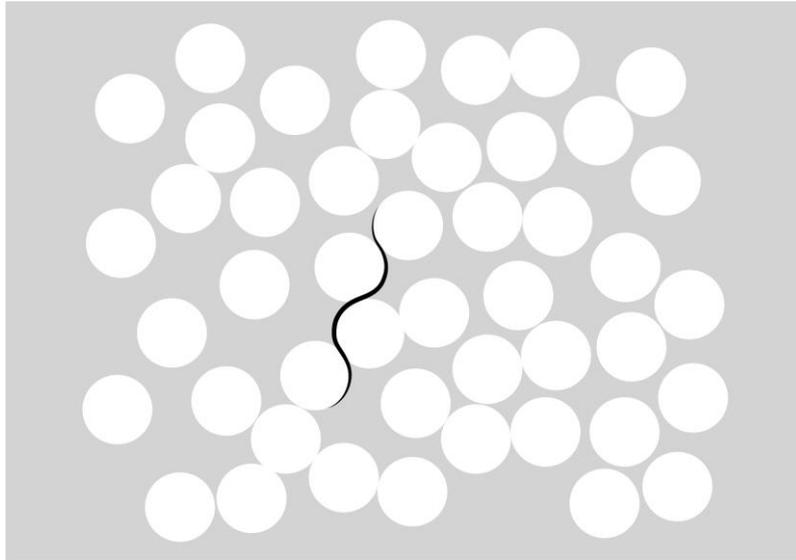
- ***Despegues continuos:*** dentro de esta categoría se ha incluido el daño correspondiente a, por un lado, el estado en el que han aparecido suficientes despegues aislados consecutivos como para visualizar daño continuo inminente, y, por otra, un daño que ha supuesto una mayor separación fibra matriz. En la Figura 6-2 se presenta un esquema de este tipo de daño que se clasificará en adelante dentro de esta categoría.

Figura 6-2. Clasificación del daño: Despegues continuos.

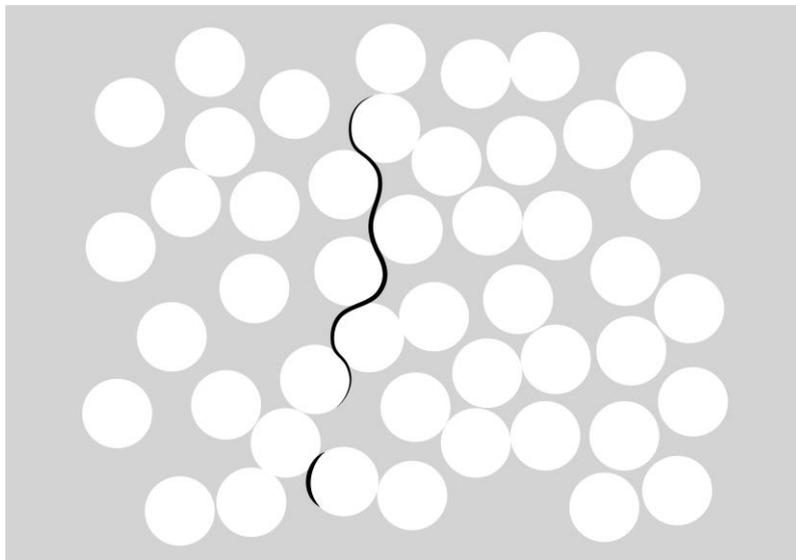
- ***Daño transversal generalizado:*** Se engloba dentro de esta categoría aquel daño transversal formado por despegues continuos a lo largo de toda la sección de la capa a 90 grados que buscan conectarse pero que no terminan de hacerlo ni de llegar del todo a la interfase entre la capa a 90 grados y la capa a 0. En la Figura 6-3 se ha representado un esquema del tipo de daño que se englobará dentro de esta categoría.

Figura 6-3. Clasificación del daño: daño transversal generalizado.

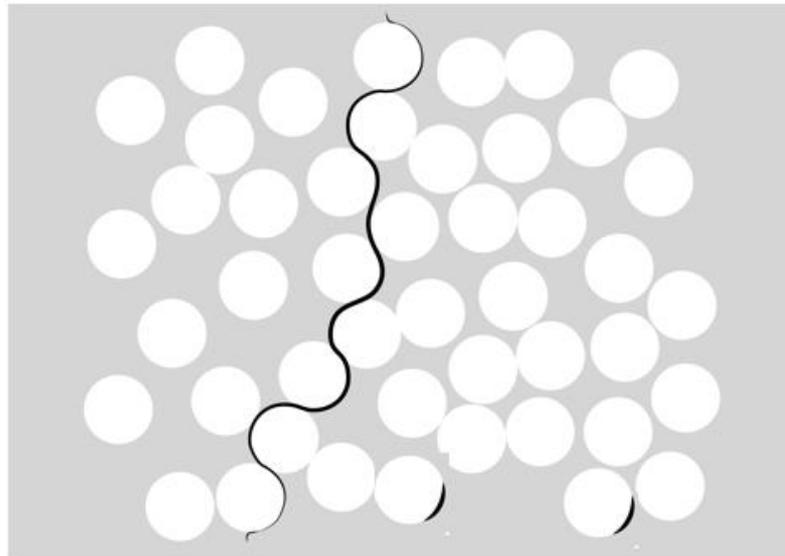
- ***Grieta transversal:*** En esta categoría de clasificación se engloba aquel daño transversal a la dirección de aplicación de la carga que se extiende de forma completa a través de todas las láminas a 90 grados, llegando a la interfase de separación de las láminas a 0-90 grados sin que se aprecien tramos en los que la grieta no se abra camino separando fibra/matriz o matriz/matriz. Ha de ser un daño extendido, sin que se aprecien discontinuidades en el mismo. En la Figura 6-4 aparece un esquema de esta categoría de clasificación. Es de recalcar que en este tipo de daño puede darse que cuando la grieta alcanza las últimas fibras de las láminas a 90 grados antes de llegar a las láminas a 0 grados se extienda paralelamente a las láminas a 0 grados y, si se continúa cargando la probeta, pueden aparecer delaminaciones.

Figura 6-4. Clasificación del daño: grieta transversal.

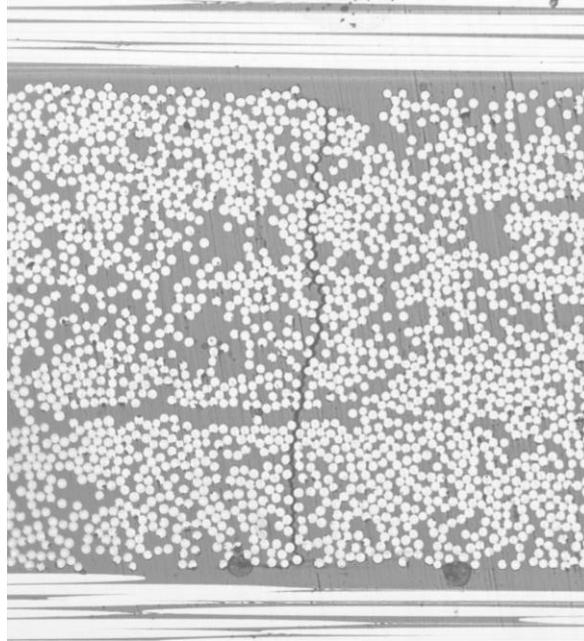
Figura 6-5. $[0_4,90_2,0_4]$: Probeta 1. Grieta transversal a x200.

En las Figuras 6-5 a 6-8 se ve una muestra del daño encontrado en estas muestras.

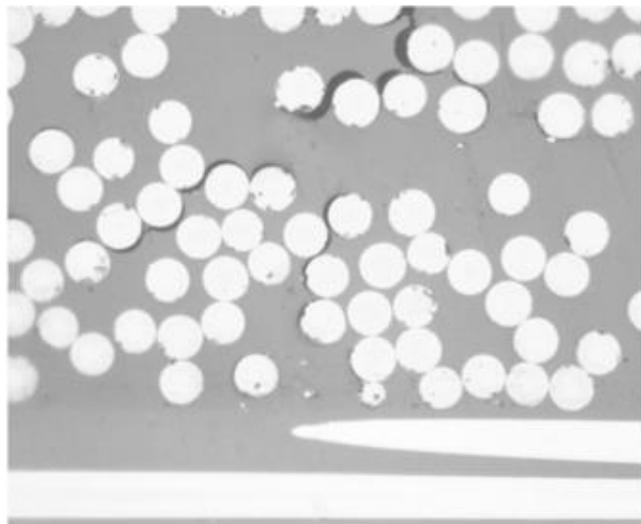
Figura 6-6. $[0_4,90_2,0_4]$: Probeta 1. Grieta transversal a x500.

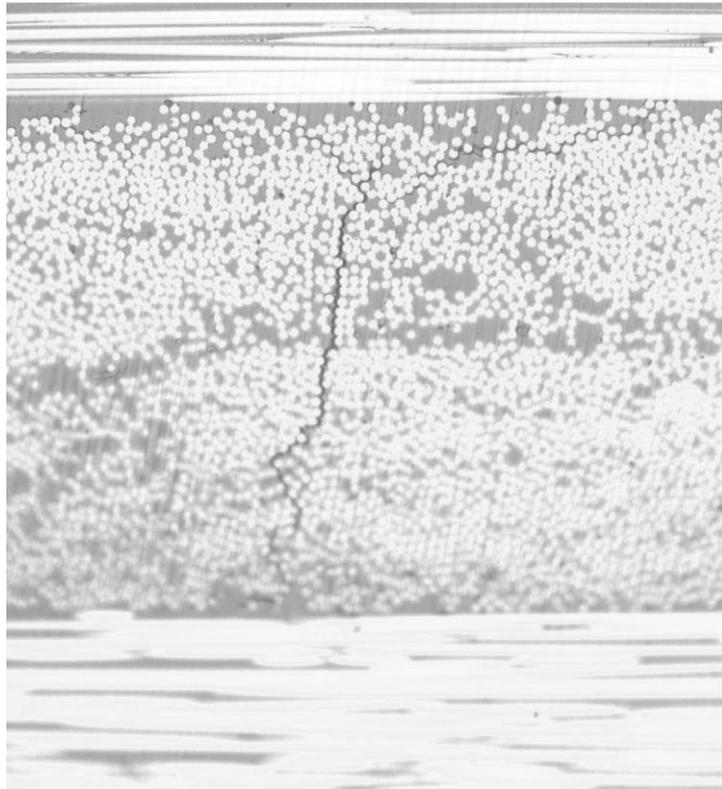
Figura 6-7. [04,90₂,0₄]: Probeta 2. Grieta transversal a x200.

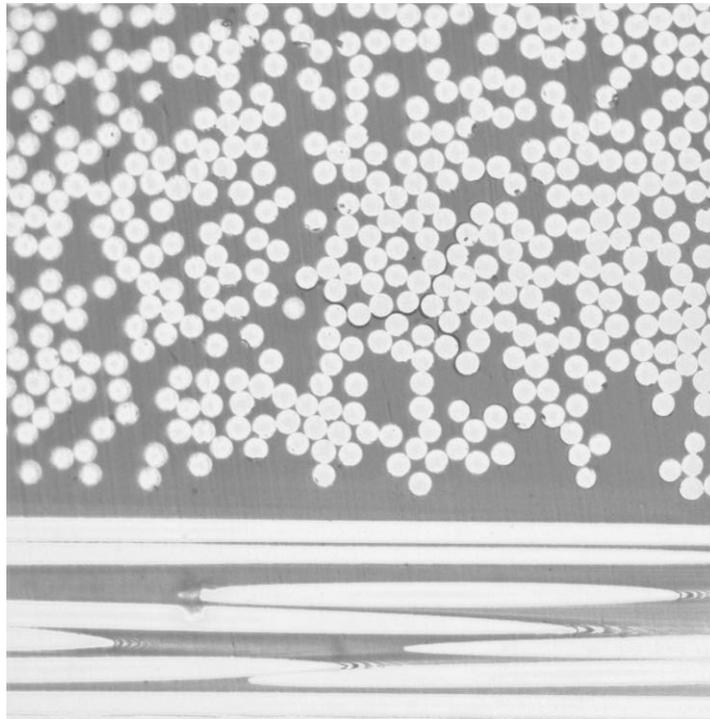
Figura 6-8. [04,90₂,0₄]: Probeta 2. Despegues continuos a x500.

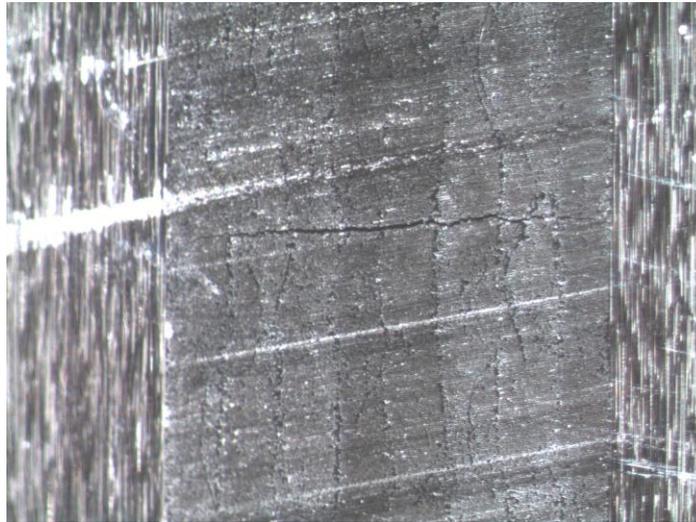
En la Figura 6-9 se puede observar una fotografía realizada con la lupa a la grieta de la probeta 14 cuando esta estaba cargada y en la Figura 6-10 una realizada mediante la composición de tres microfotografías tomadas con el microscopio a 200 aumentos.

Figura 6-9.[04,90₈,0₄]: Probeta 14. Fotografía de la grieta transversal con la probeta cargada.

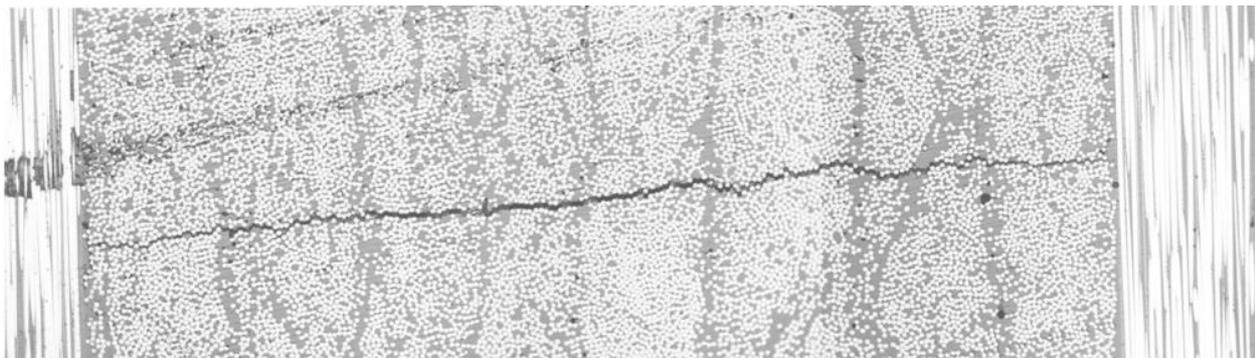
Figura 6-10. [04,90₈,0₄]: Probeta 14. Grieta transversal a x200.

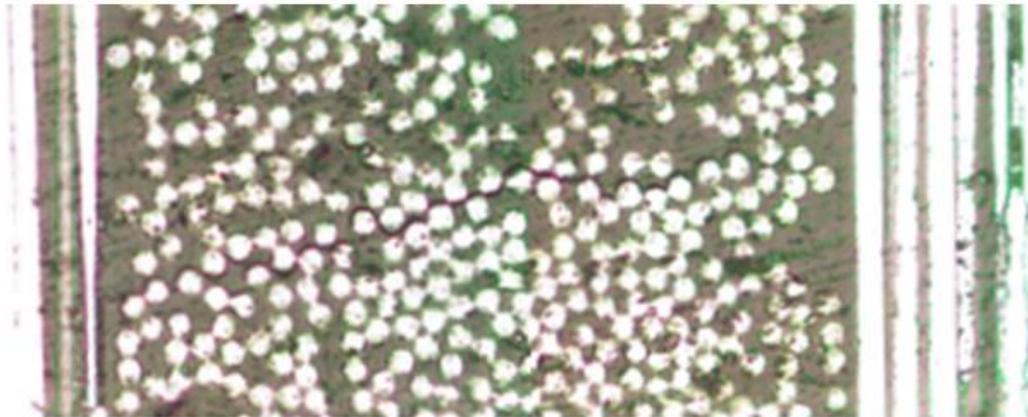
En la Tabla 6-11 se puede ver que en la probeta 5 se encontró en la prueba 2 un primer daño que se corresponde con el tipo de daño que se ha clasificado en el presente proyecto como daño transversal generalizado. Este daño transversal generalizado se muestra en la Figura 6-11, donde puede verse que dicho daño no formaba una grieta transversal completa pues no estaba completamente cerrado (no era continuo, presentaba discontinuidades en su recorrido alrededor de las fibras) y no cruzaba completamente el espesor de láminas a 90 grados hasta las de 0, por lo que se decidió seguir cargando para ver si se formaba una grieta transversal completa. En la prueba 3 se observó que el daño transversal generalizado se mantenía exactamente igual y en la prueba 4 ya había otro daño transversal generalizado (Figura 6-12), además de una serie de despegues continuos en otras zonas de la probeta. En este apartado se busca la aparición de la primera grieta transversal, pero al no ser posible encontrarla se ha tomado la carga a la que apareció el primer daño transversal generalizado a la hora de extraer resultados, aunque teniendo en cuenta que este no es una grieta transversal tal y como la definimos.

Figura 6-11. [0₄,90,0₄]: Probeta 5. Prueba 2. Primer daño transversal generalizado encontrado a x500.

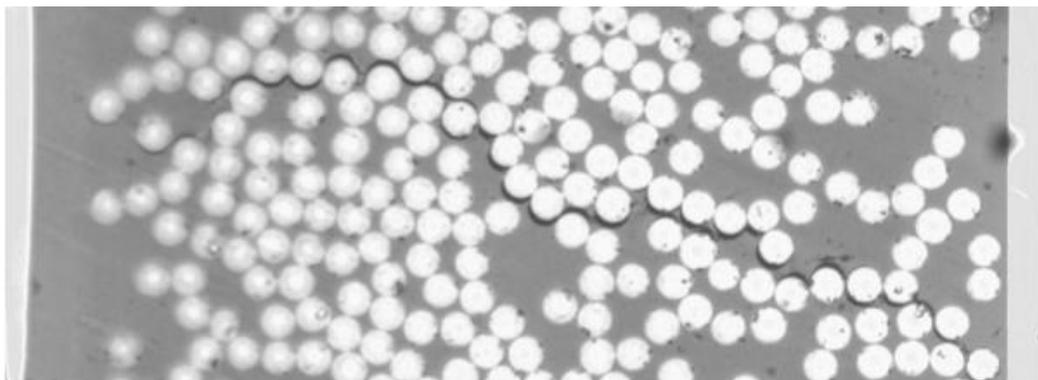
Figura 6-12.[0₄,90,0₄]: Probeta 5. Prueba 2. Primer daño transversal generalizado encontrado a x500.

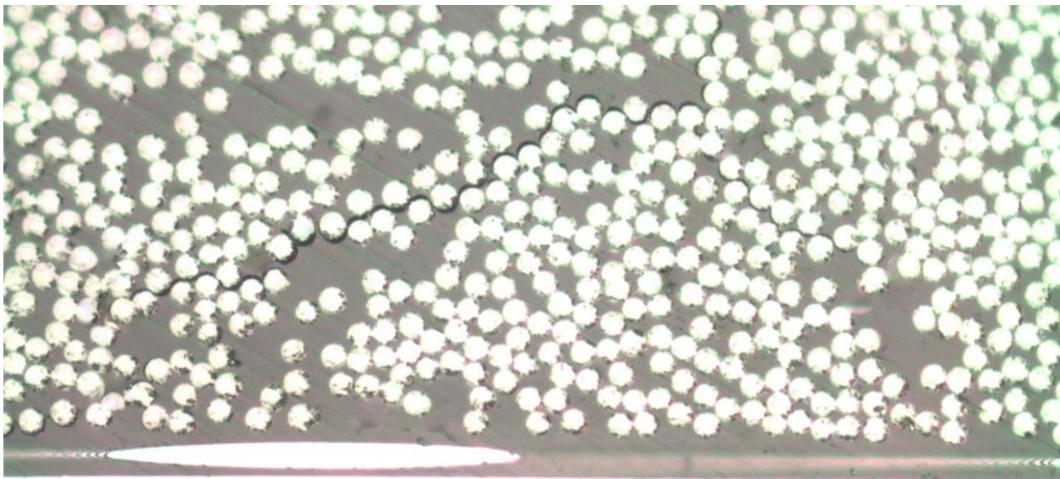
Figura 6-13. [04,90,04]: Probeta 6. Prueba 3. Despegues continuos a x500.

En cuanto a la probeta 6, en la Tabla 6-12 se ve que el primer daño transversal generalizado se encontró en la prueba 3. A pesar de que presentaba las mismas características que el encontrado en la probeta 5, en primera instancia se decidió no seguir cargando pues existía daño en otras zonas de la probeta (despegues continuos) tal y como aparece en la Figura 6-13. Es de destacar que estos despegues continuos discurrían de forma paralela a las láminas a 0 grados, y no de forma transversal como cabría esperar.

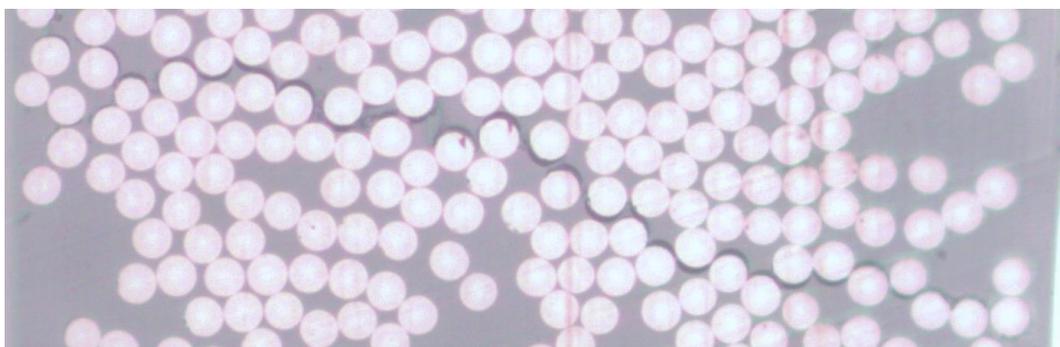
Figura 6-14. [0₄,90,0₄]: Probeta 8. Prueba 2. Primer daño transversal generalizado encontrado a x500.

En las Figuras 6-14 a 6-16 se ve cómo a pesar de haber incrementado la carga de la prueba 2 a la 3 el daño transversal generalizado no crece, pero sí que aparece más daño.

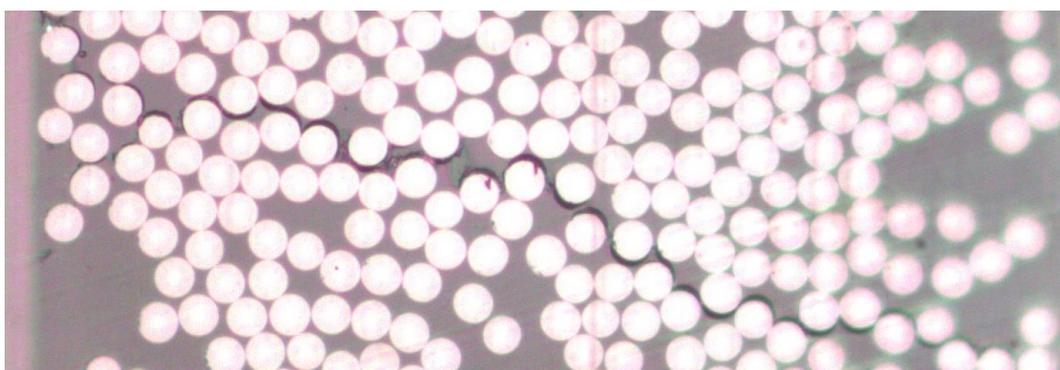
Figura 6-15. [0₄,90,0₄]: Probeta 8. Prueba 3. Primer daño transversal generalizado encontrado a x500.

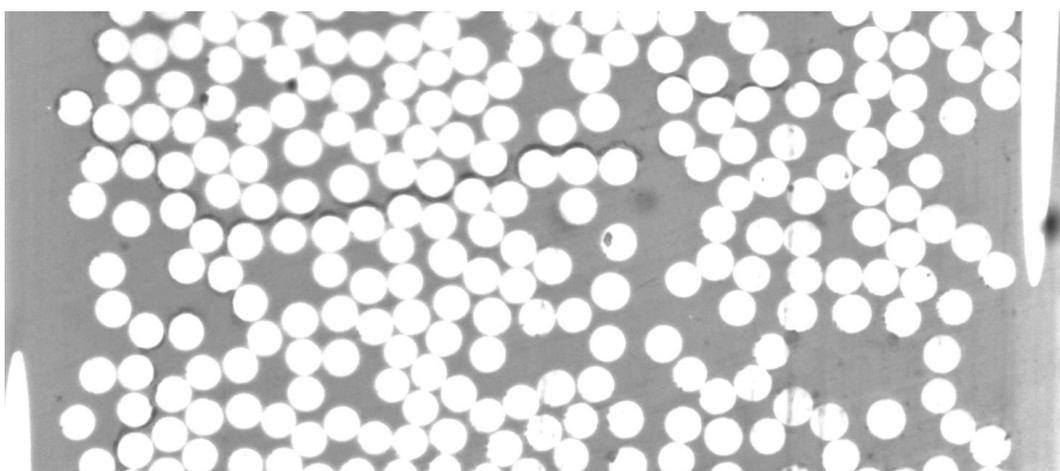
Figura 6-16. [0₄,90,0₄]: Probeta 8. Prueba 3. Despegues continuos a x500.

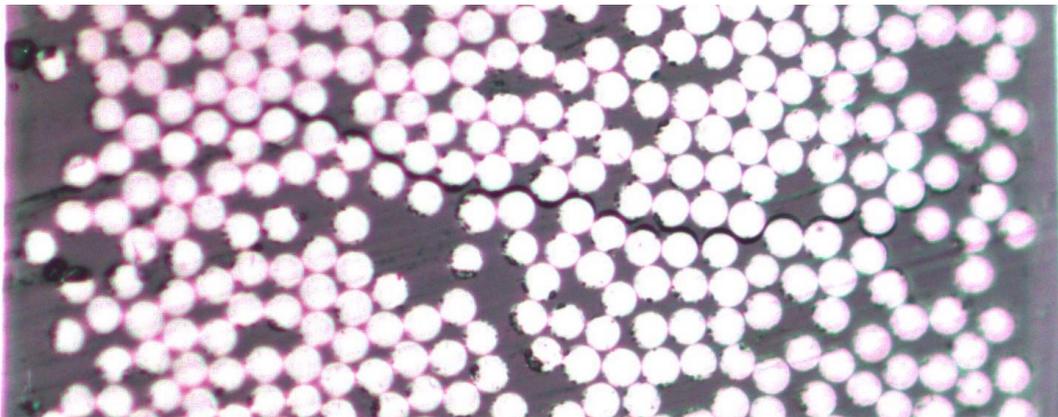
En la Tabla 6-14 se recoge el proceso de aumento gradual de carga al que se ha sometido la probeta 9. En la Figura 6-17 se muestra el primer daño transversal generalizado identificado en el proceso de aumento gradual

Figura 6-17. [04,90,04]: Probeta 9. Prueba 2. Primer daño transversal generalizado a x500.

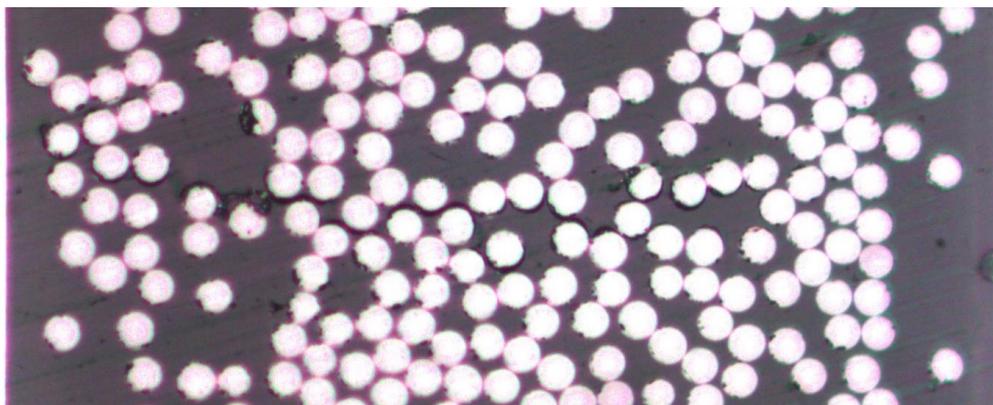
de carga en la probeta 9, y en la Figura 6-18, despegues continuos encontrados en otra zona de la capa a 90 grados cuando se ha vuelto a cargar para comprobar si el despegue transversal generalizado podía evolucionar hacia una grieta transversal completa.

Figura 6-18. [04,90,04]: Probeta 9. Prueba 3. Despegues continuos a x500.

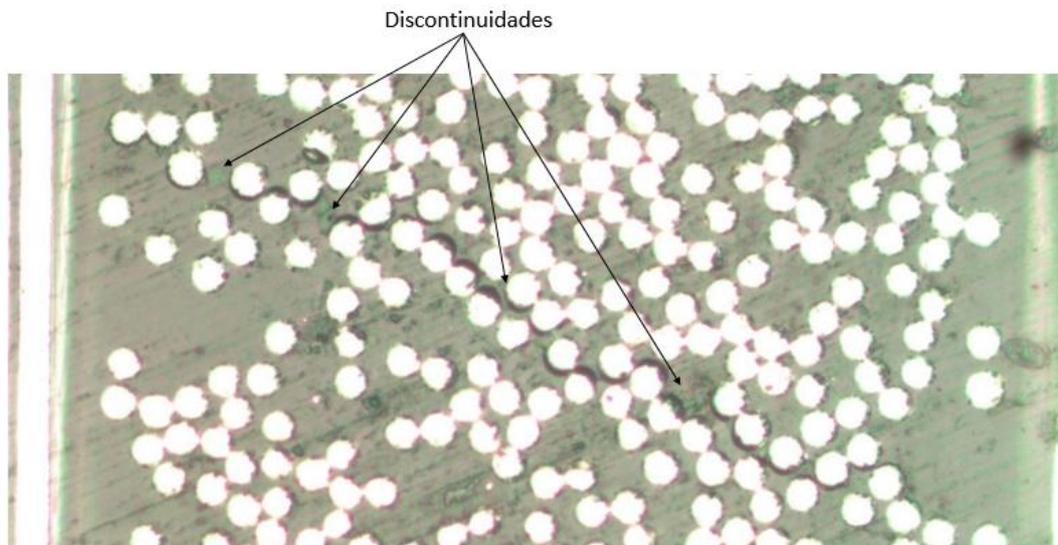
En la Tabla 6-19 se muestra el proceso de aumento gradual de carga al que se ha sometido la probeta 10. En la Figura 6-19 se recoge el primer daño transversal generalizado y en la Figura 6-20 el siguiente daño generalizado encontrado cuando se ha seguido cargando.

Figura 6-19. [0₄,90,0₄]: Probeta 10. Prueba 3. Primer daño transversal generalizado a x500.

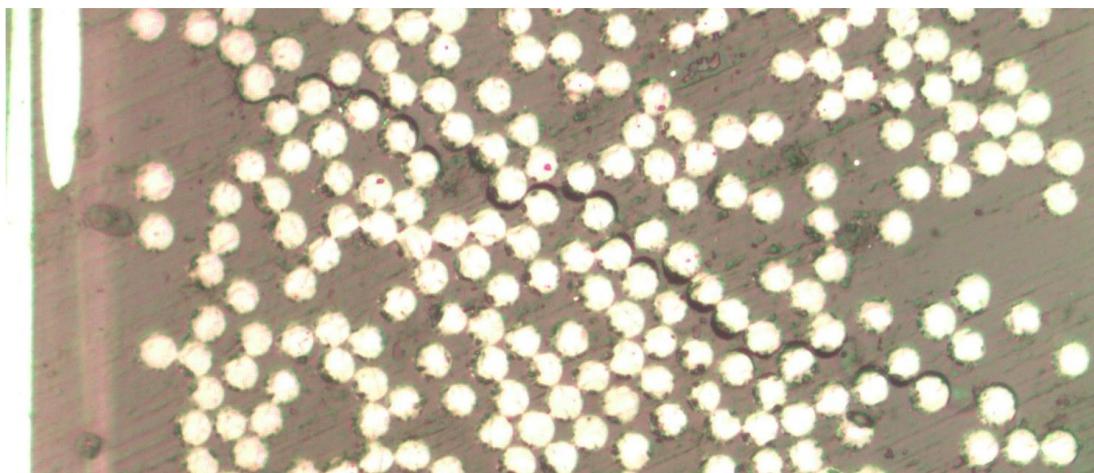
Figura 6-20. [0₄,90,0₄]: Probeta 10. Prueba 5. Daño transversal generalizado a x500.
