Trabajo Fin de Máster

Universitario en Ingeniería Aeronáutica

Efecto a escala en materiales compuestos: estudio del fallo a primera lámina en laminados $[0,90_n]_s$

Dpto. Mecánica de Medios Continuos y Teoría de Estructuras
Escuela Técnica Superior de Ingeniería
Universidad de Sevilla

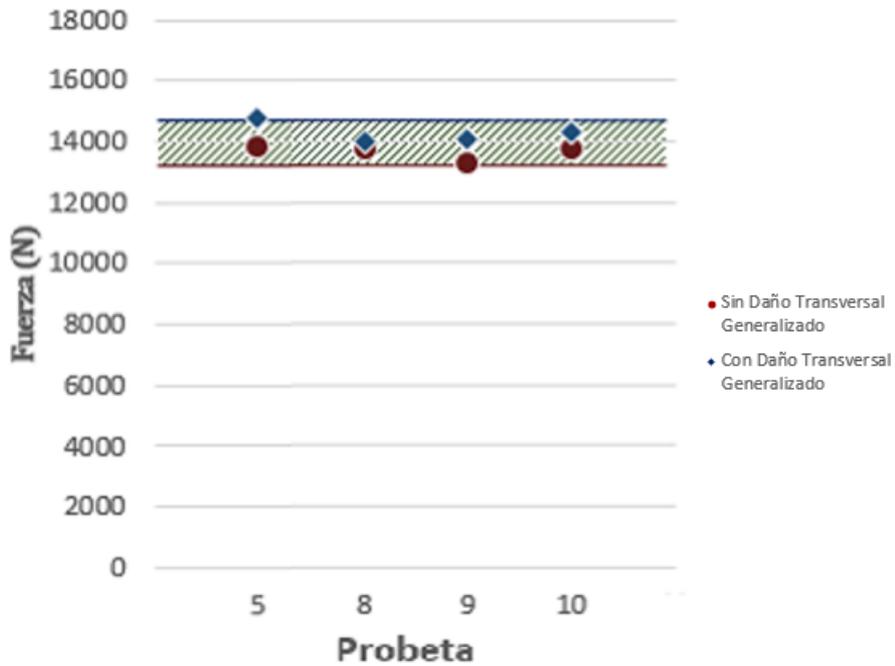
En las gráficas 6-1 a 6-3 se ha representado el rango de valores de fuerza, tensión y deformación en el que se ha movido la aparición del daño transversal generalizado en este laminado.

Gráfico 6-1. [04,90,04]: Fuerza. Rango de aparición del primer daño transversal generalizado.

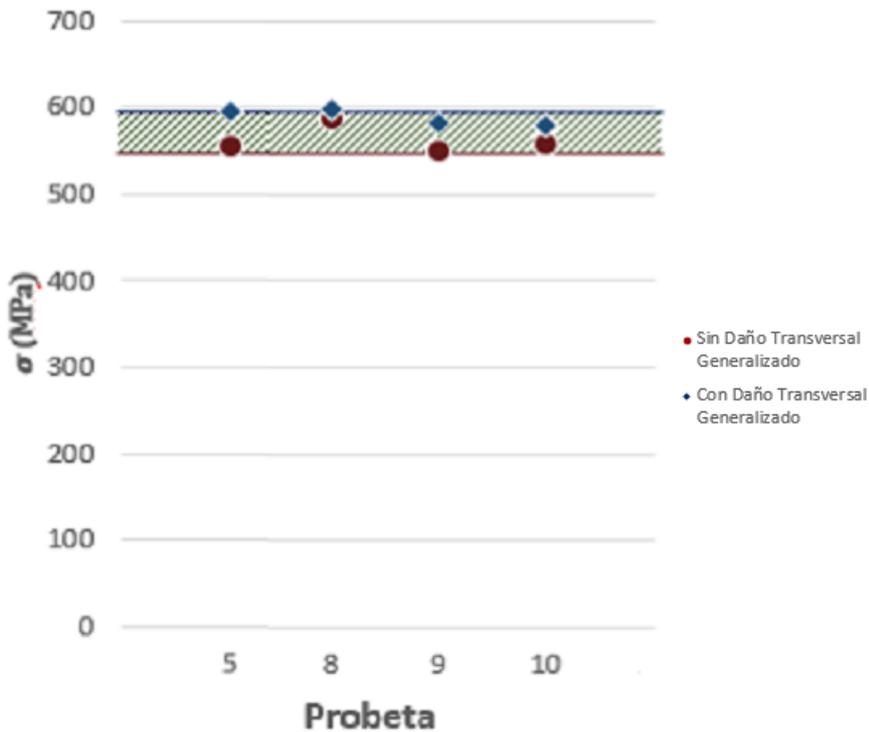
Gráfico 6-2. [04,90,04]: Tensión. Rango de aparición del primer daño transversal generalizado.

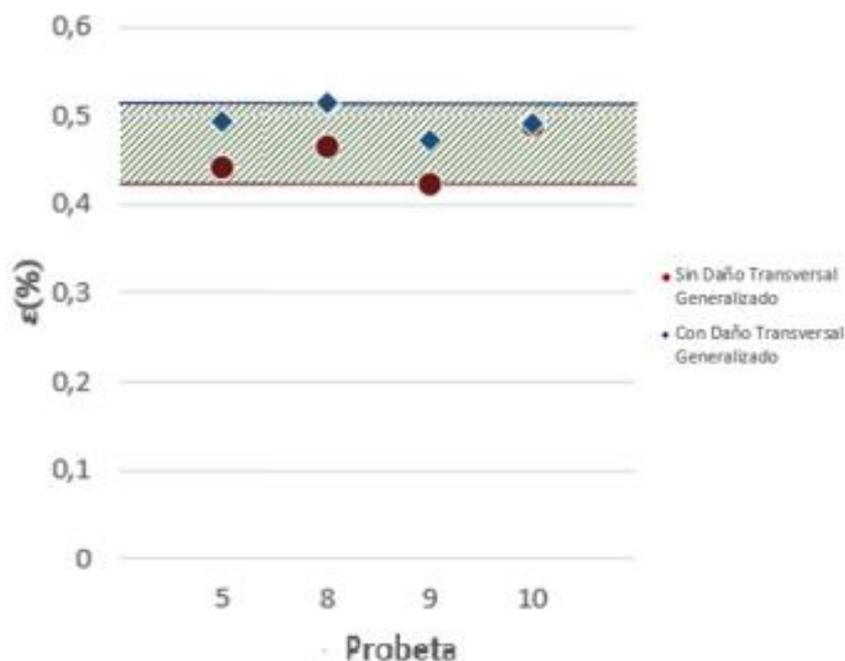
Gráfico 6-3. [0,90,0,4]: Rango de aparición de la primera grieta transversal.

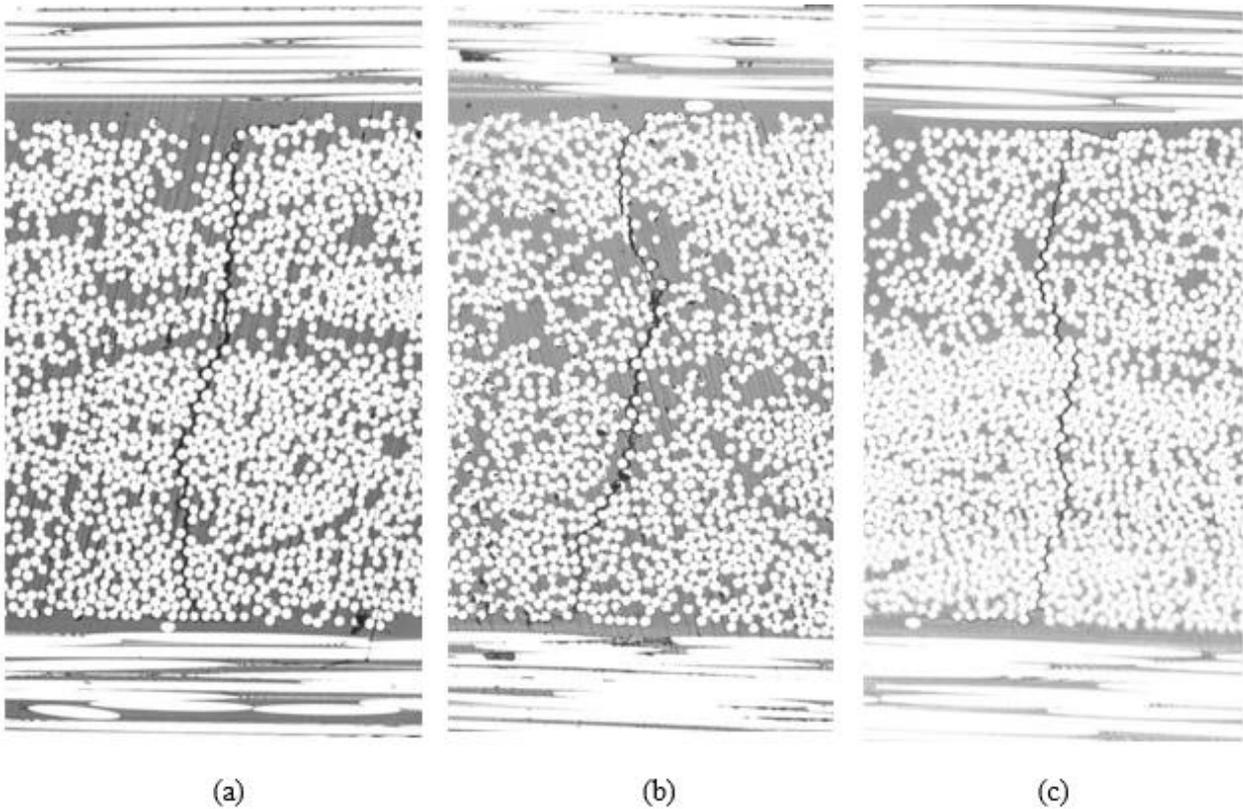
En la Figura 6-21 se observan muestras de las grietas encontradas en estas probetas. En la Figura 6-22 se puede ver que además de la presencia de una grieta transversal completa en cada una de las probetas se da también la presencia de un daño incipiente asociado a una futura posible delaminación. Dicho daño consiste en una serie de despegues aislados paralelos a las fibras de la lámina a 0 grados y cercanos a ella que se han encontrado en todas las muestras analizadas.

Figura 6-21. [04,90₂,04]: Grietas transversales a x200 observadas en: (a) Probeta 7; (b) Probeta 8; (c) Probeta 9.

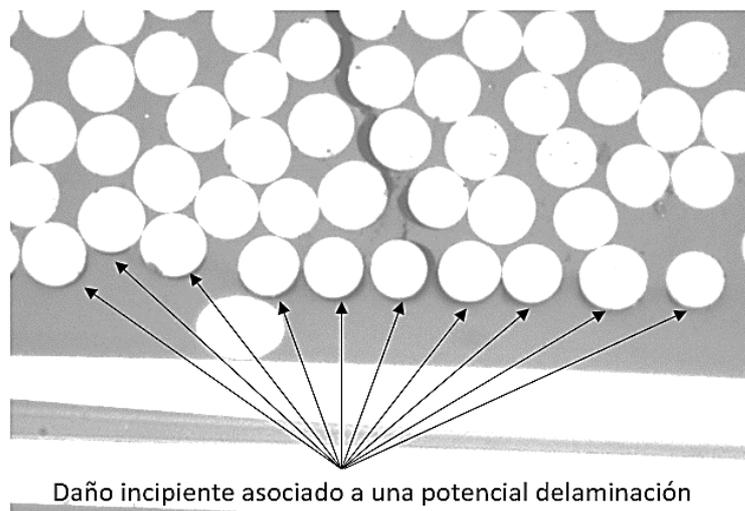
Figura 6-22. [04,90₂,04]: Probeta 8. Despegues aislados paralelos a las fibras de la lámina de 0 grados localizados en los extremos de la grieta transversal. Observados a x1000.

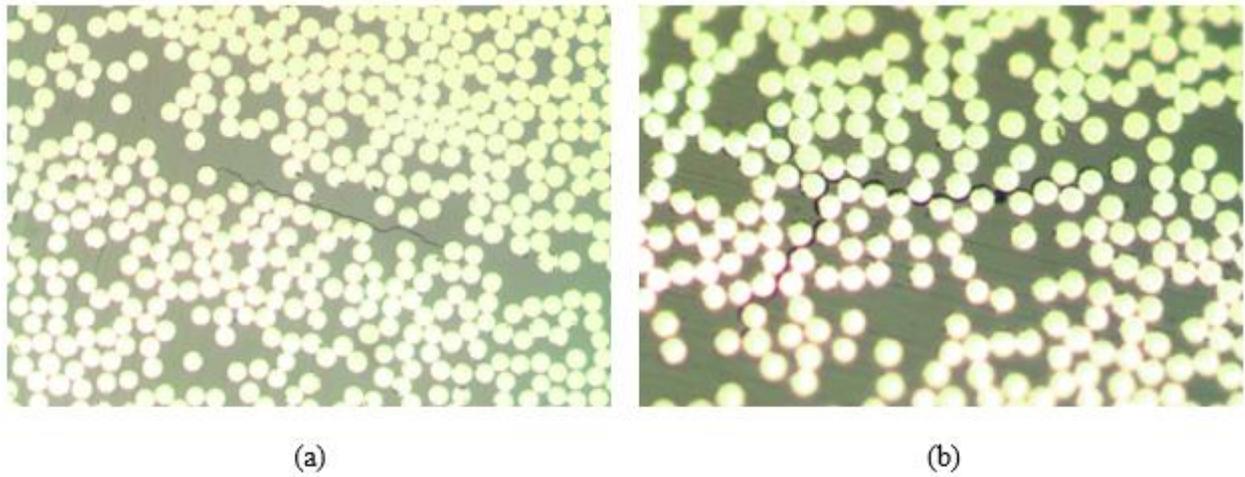
Por último, comentar que a pesar de que lo esperado es que cuando el daño se inicia se propague de forma perpendicular a la dirección de aplicación de la carga en este laminado se ha encontrado daño propagado en la dirección contraria. En la Figura 6-23 se recogen ejemplos de este efecto, identificándose este por la probeta en la que han aparecido y el nivel de carga.

Figura 6-23. Daño propagado en la dirección de aplicación de la carga a x500. Figura (a): Probeta 8. Prueba 2; Figura (b) Probeta 11. Prueba 1.

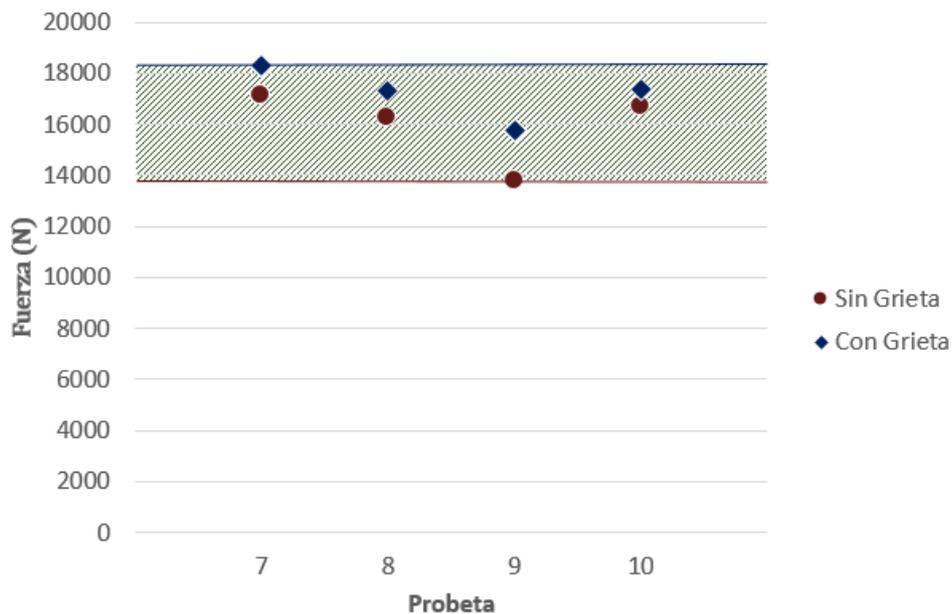
En las gráficas 6-4 a 6-6 se ha representado el rango de valores de fuerza, tensión y deformación en el que se ha movido la aparición de la primera grieta transversal en este laminado. La probeta 11 se ha extraído de la representación gráfica porque en el incremento gradual de carga no se controló la aparición de la primera grieta y esta cuenta con dos grietas transversales. Hay que destacar que la aparición de estas dos grietas transversales se produjo a un nivel de carga y de deformación algo inferior, cuyos valores exactos se muestran en la Tabla 6-22.

Gráfico 6-4. [0₄,90₂,0₄]: Fuerza. Rango de aparición de la primera grieta transversal.

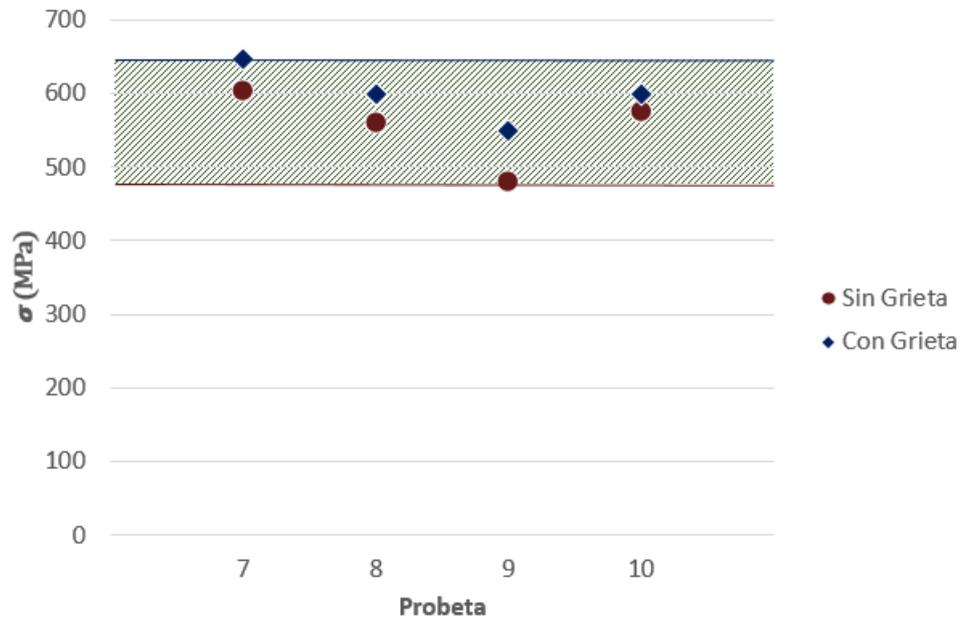
Gráfico 6-5. [0₄,90₂,0₄]: Tensión. Rango de aparición de la primera grieta transversal.

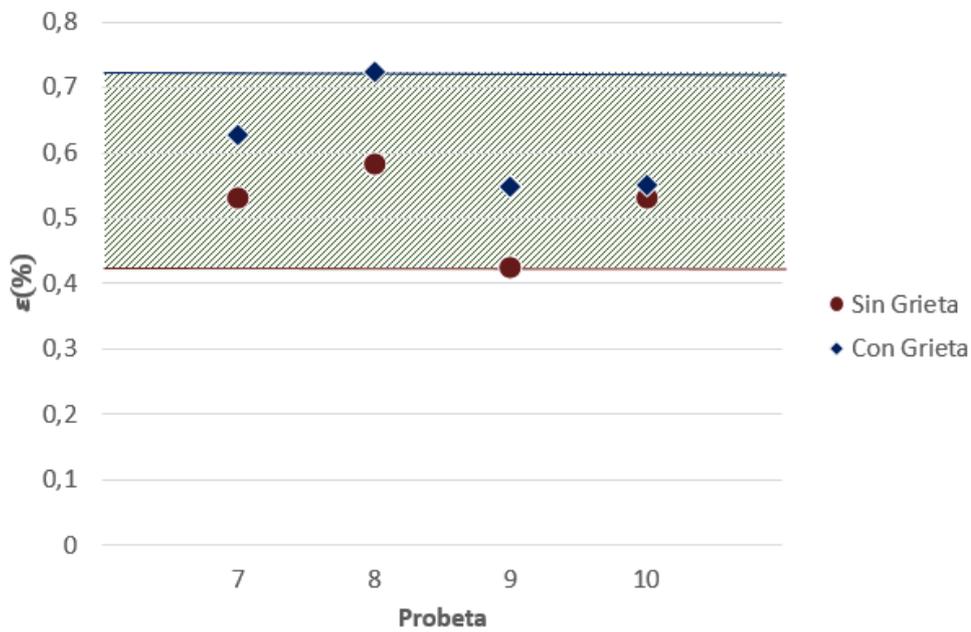
Gráfico 6-6. [0₄,90₂,0₄]: Deformación. Rango de aparición de la primera grieta transversal.

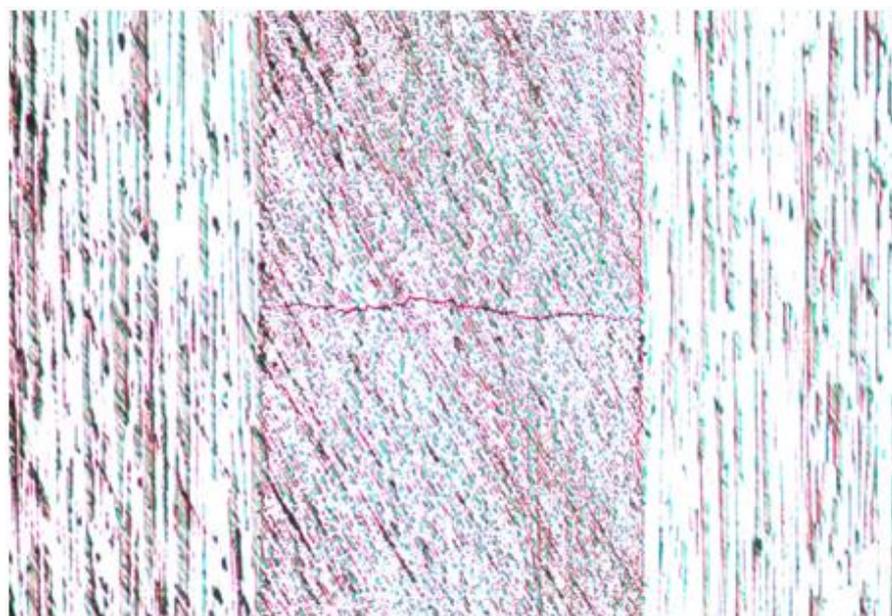
Figura 6-24. [0₄,90₄,0₄]: Probeta 18. Primera grieta transversal a x50.

En las Figuras 6-24 a 6-26 se ve una muestra del daño experimentado por las probetas. En todas las muestras tenidas en cuenta se ha encontrado una grieta transversal completa y daño incipiente asociado a una futura delaminación en distintas fases de desarrollo.

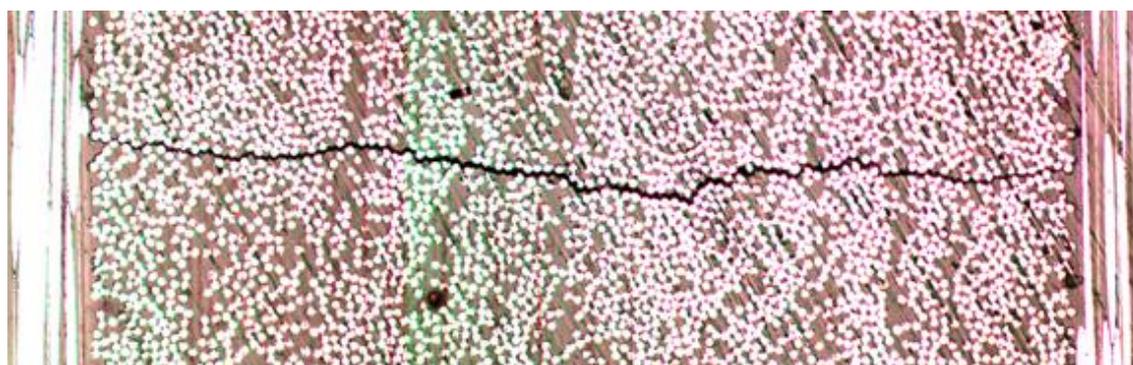
Figura 6-25. [0₄,90₄,0₄]: Probeta 19. Primera grieta transversal a x200.

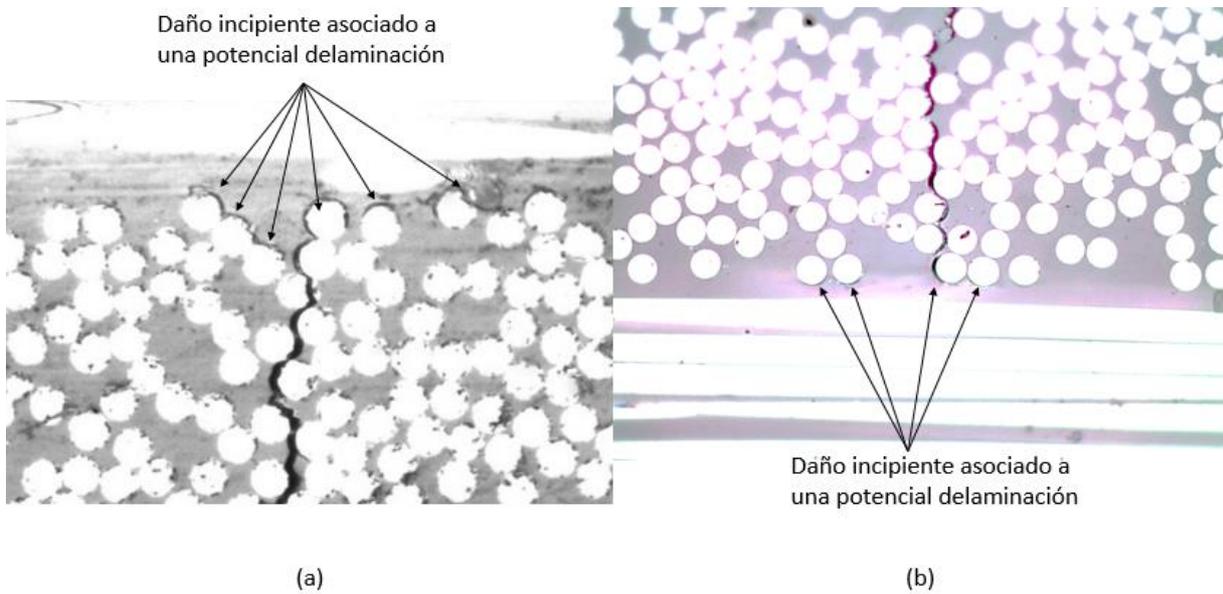
Figura 6-26. [0₄,90₄,0₄]. Daño incipiente asociado a una potencial delaminación en la primera grieta transversal encontrada. (a) Probeta 19. Prueba 4; (b) Probeta 20. Prueba 2.

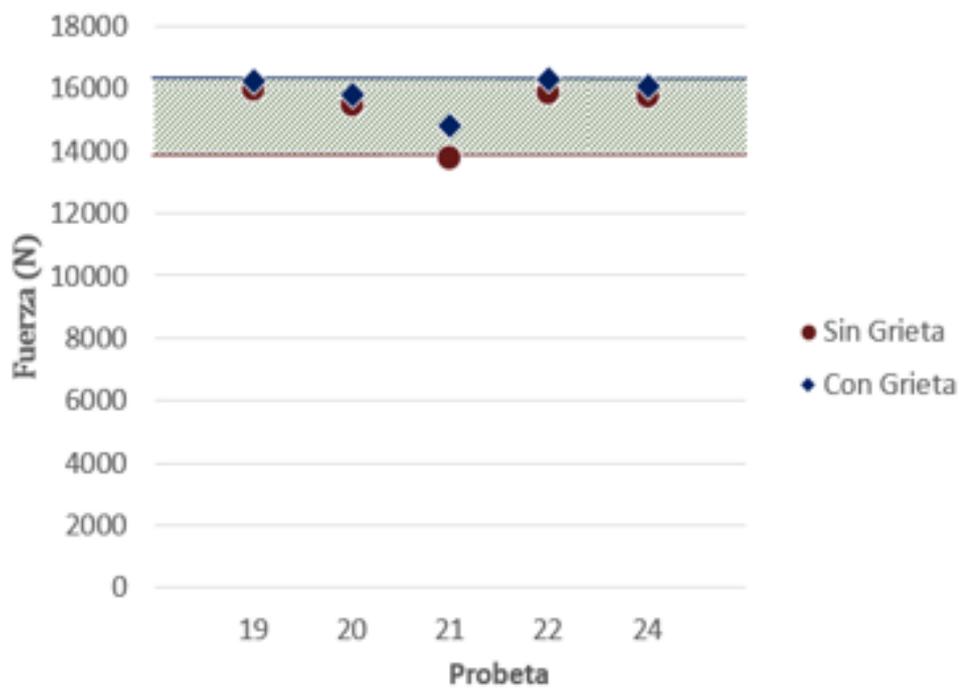
En las gráficas 6-7 a 6-9 se ha representado el rango de valores de fuerza, tensión y deformación en el que se ha movido la aparición de la primera grieta transversal en este laminado.

Gráfico 6-7. [0₄,90₄,0₄]: Fuerza. Rango de aparición de la primera grieta transversal.

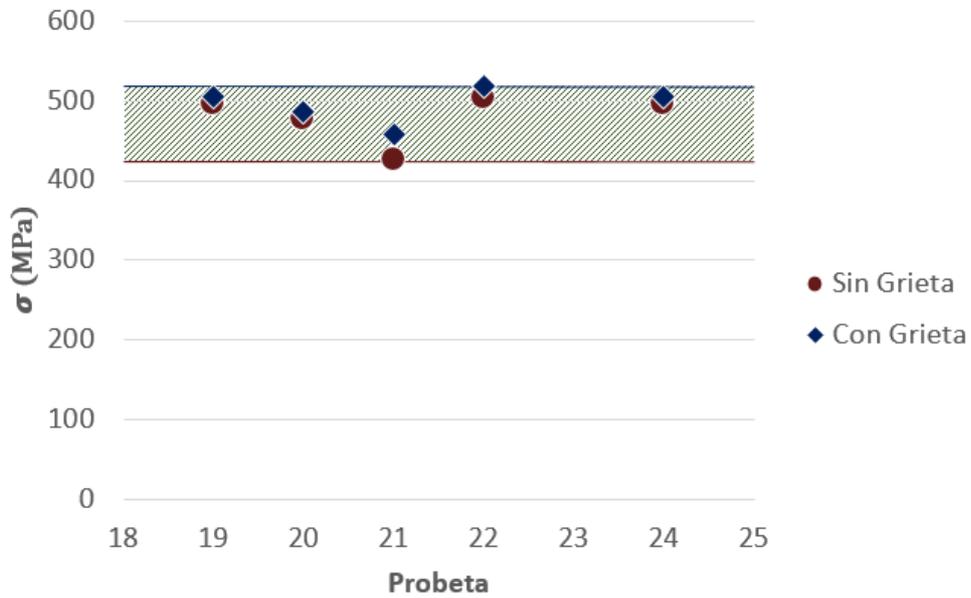
Gráfico 6-8. [0₄,90₄,0₄]: Tensión. Rango de aparición de la primera grieta transversal.

En la Tabla 6-31 se recoge un resumen de los intervalos representados en los gráficos con valores numéricos.

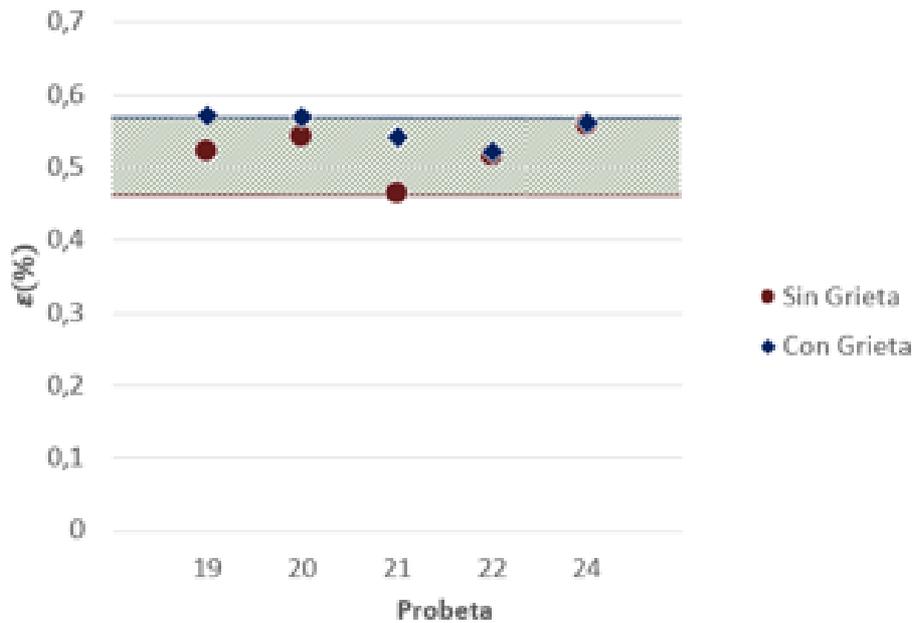
Gráfico 6-9. [0₄,90₄,0₄]: Deformación. Rango de aparición de la primera grieta transversal.

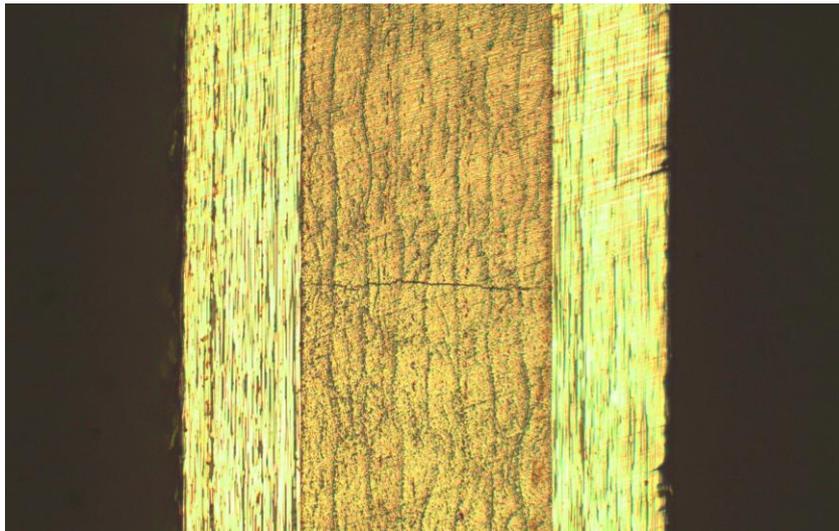
Figura 6-27. [04,90₈,0₄]: Probeta 23. Primera grieta transversal fotografiada con la probeta cargada.

Tal y como se ha comentado en el laminado [04,90₈,0₄] se ha realizado un recorrido con la lupa durante el ensayo para identificar cuando se producía la grieta transversal. En las Figuras 6-27 y 6-28 se pueden ver muestras de las grietas halladas con la lupa y cómo se han visto estas al microscopio. En cada una de las muestras analizadas se ha observado una grieta transversal completa más daño avanzado asociado a la delaminación. Un ejemplo de esto se ve en la Figura 6-29. Además, tal y como se ve en la Figura 6-30, en la probeta 24 se encontró una serie de despegues continuos transversales a la dirección de aplicación de la carga lo que hace pensar que si se hubiera seguido cargando un poco más habrían dado lugar a una segunda grieta transversal.

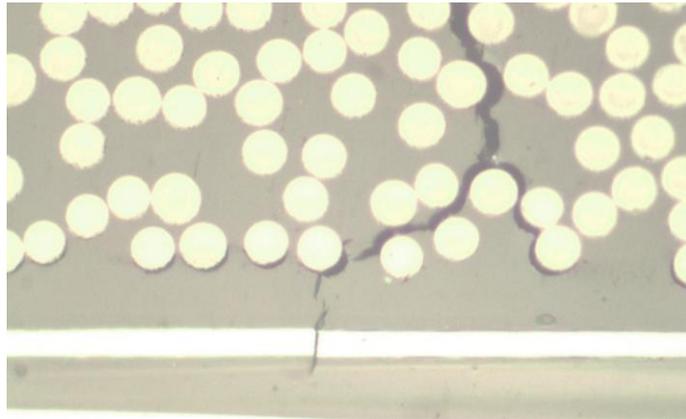
Figura 6-29. $[0_4,90_8,0_4]$: Probeta 21. Prueba 10. Daño incipiente asociado a una potencial delaminación en la primera grieta transversal encontrada.

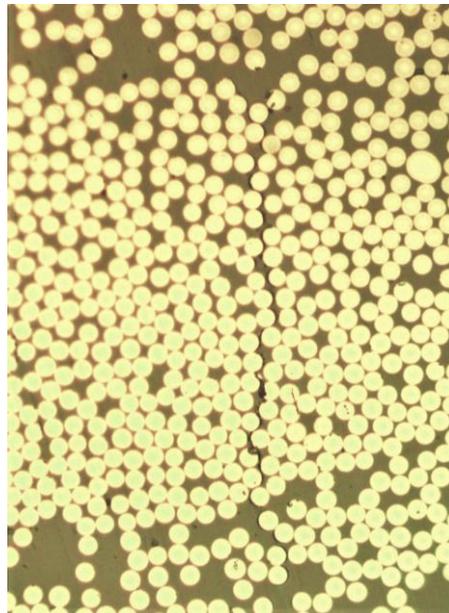
Figura 6-30. $[0_4,90_8,0_4]$: Probeta 24. Prueba 2. Despegues continuos a x500.

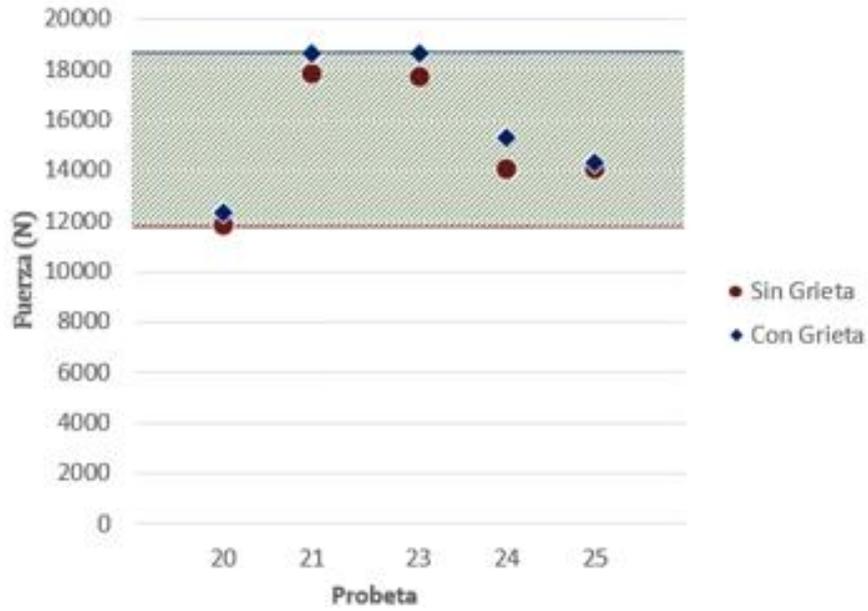
Gráfico 6-10. [04,90₈,0₄]: Fuerza. Rango de aparición de la primera grieta transversal.

En las gráficas 6-10 a 6-12 se representan los resultados.

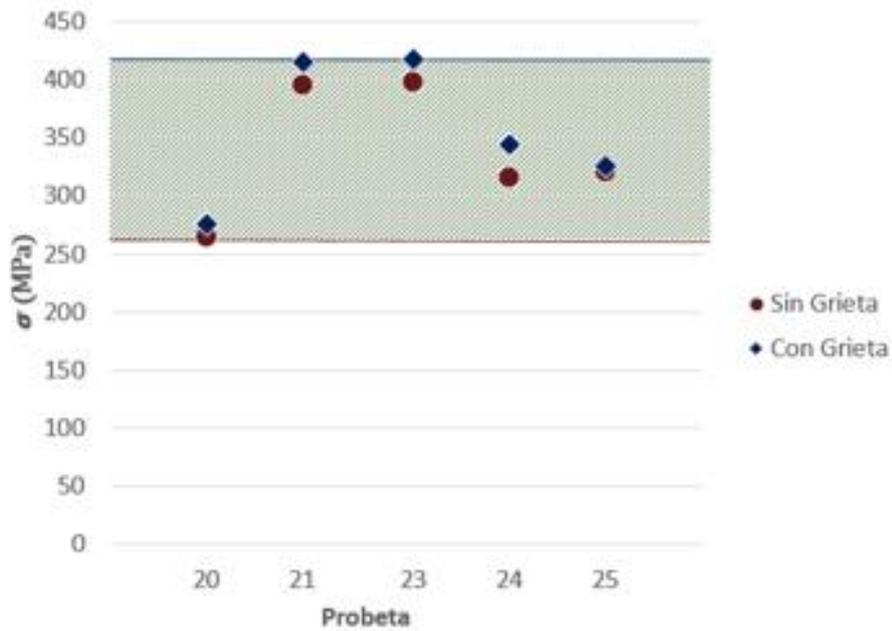
Gráfico 6-11. [04,90₈,0₄]: Tensión. Rango de aparición de la primera grieta transversal.

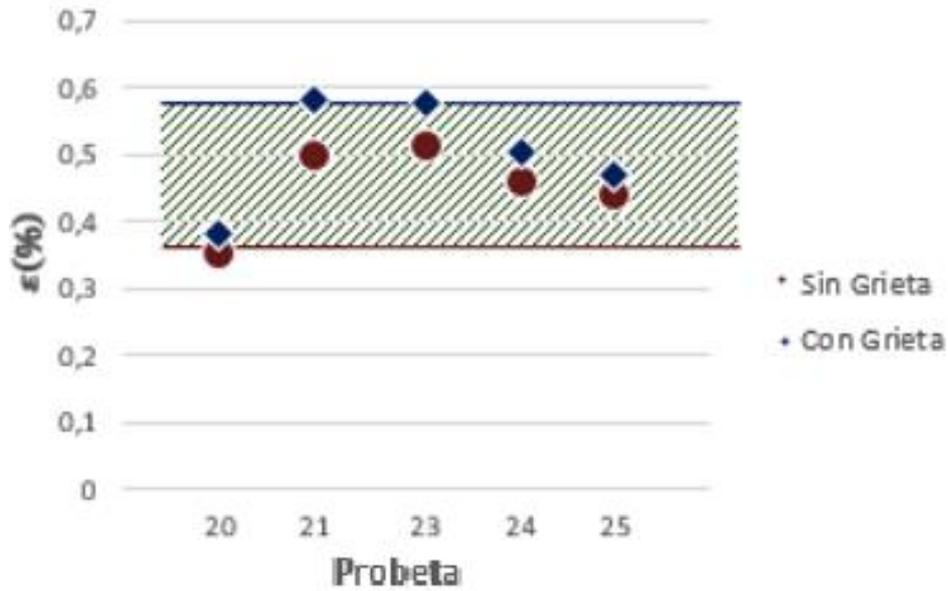
Gráfico 6-12. [0₄,90₈,0₄]: Deformación. Rango de aparición de la primera grieta transversal.

Mínimo	Máximo
Fuerza [N]	11850,48	18688,05
Tensión [MPa]	264,41	417,37
Deformación [%]	0,38	0,51
Porcentaje de la carga media a rotura [%]	28,22	42,74

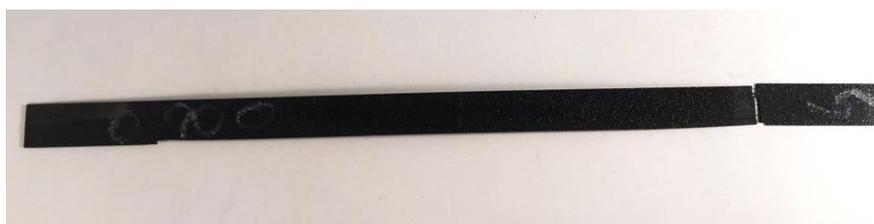
Figura 7-1. [0,90,0]: Probeta 5. Ensayo al 80% de carga. Rotura.

Hay que destacar que la probeta no se rompió de forma explosiva, sino que se rompió formando un corte seco en la dirección perpendicular a la dirección de aplicación de la carga, tal y como se ve en la Figura 7-1, y que tras ser analizada en el microscopio no se encontró daño en el resto de la sección.

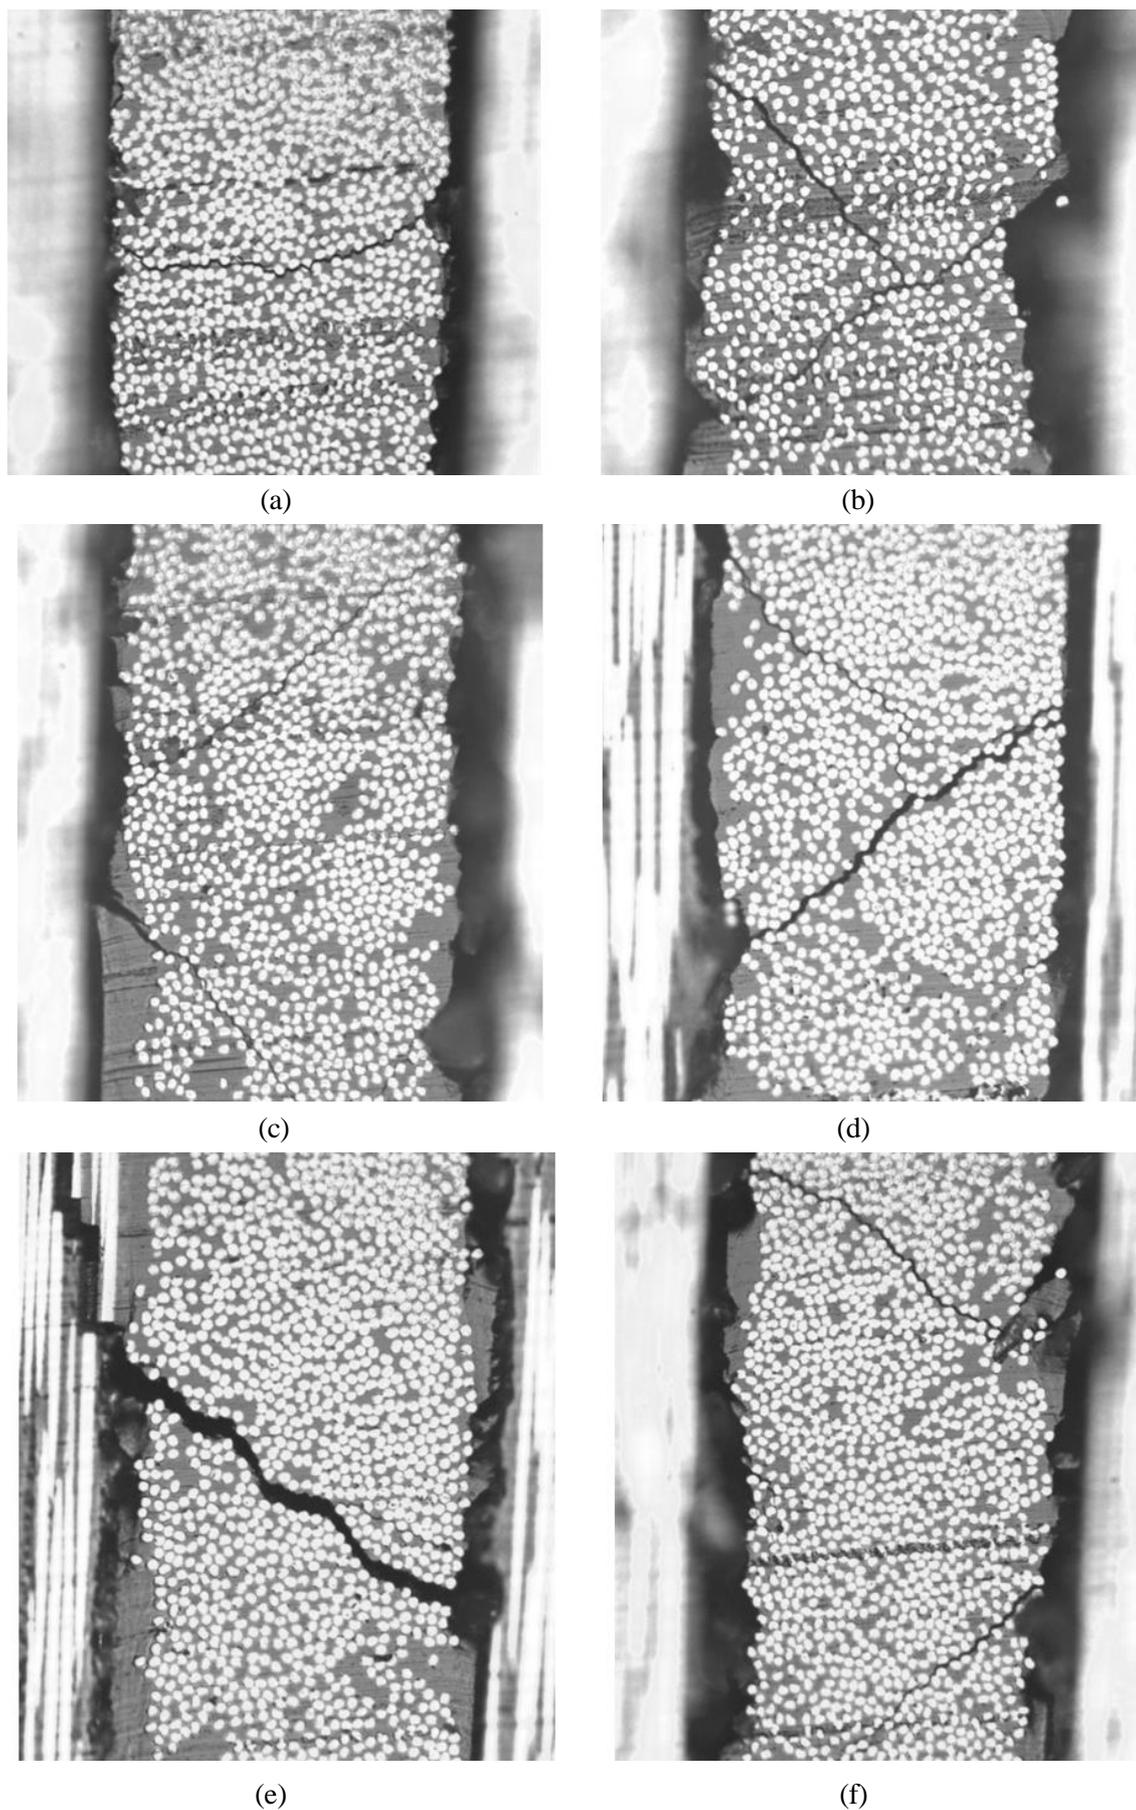
Figura 7-2. $[0_2,90_2,0_2]$. Probeta 12. (a)-(f) Grietas transversales y delaminaciones a x200.

En dos de las probetas ensayadas sí que se encontró daño. Además, tal y como se ve en las Figuras 7-2 y 7-3 se trata de un daño generalizado, en el que aparecen grandes delaminaciones entre las láminas a 0 grados y las láminas a 90 grados y en la que la mayoría de las grietas aparecen inclinadas formando un ángulo aproximado de 45 grados con respecto a la dirección de aplicación de la carga. Además en ambas probetas existía una alta densidad de grietas.

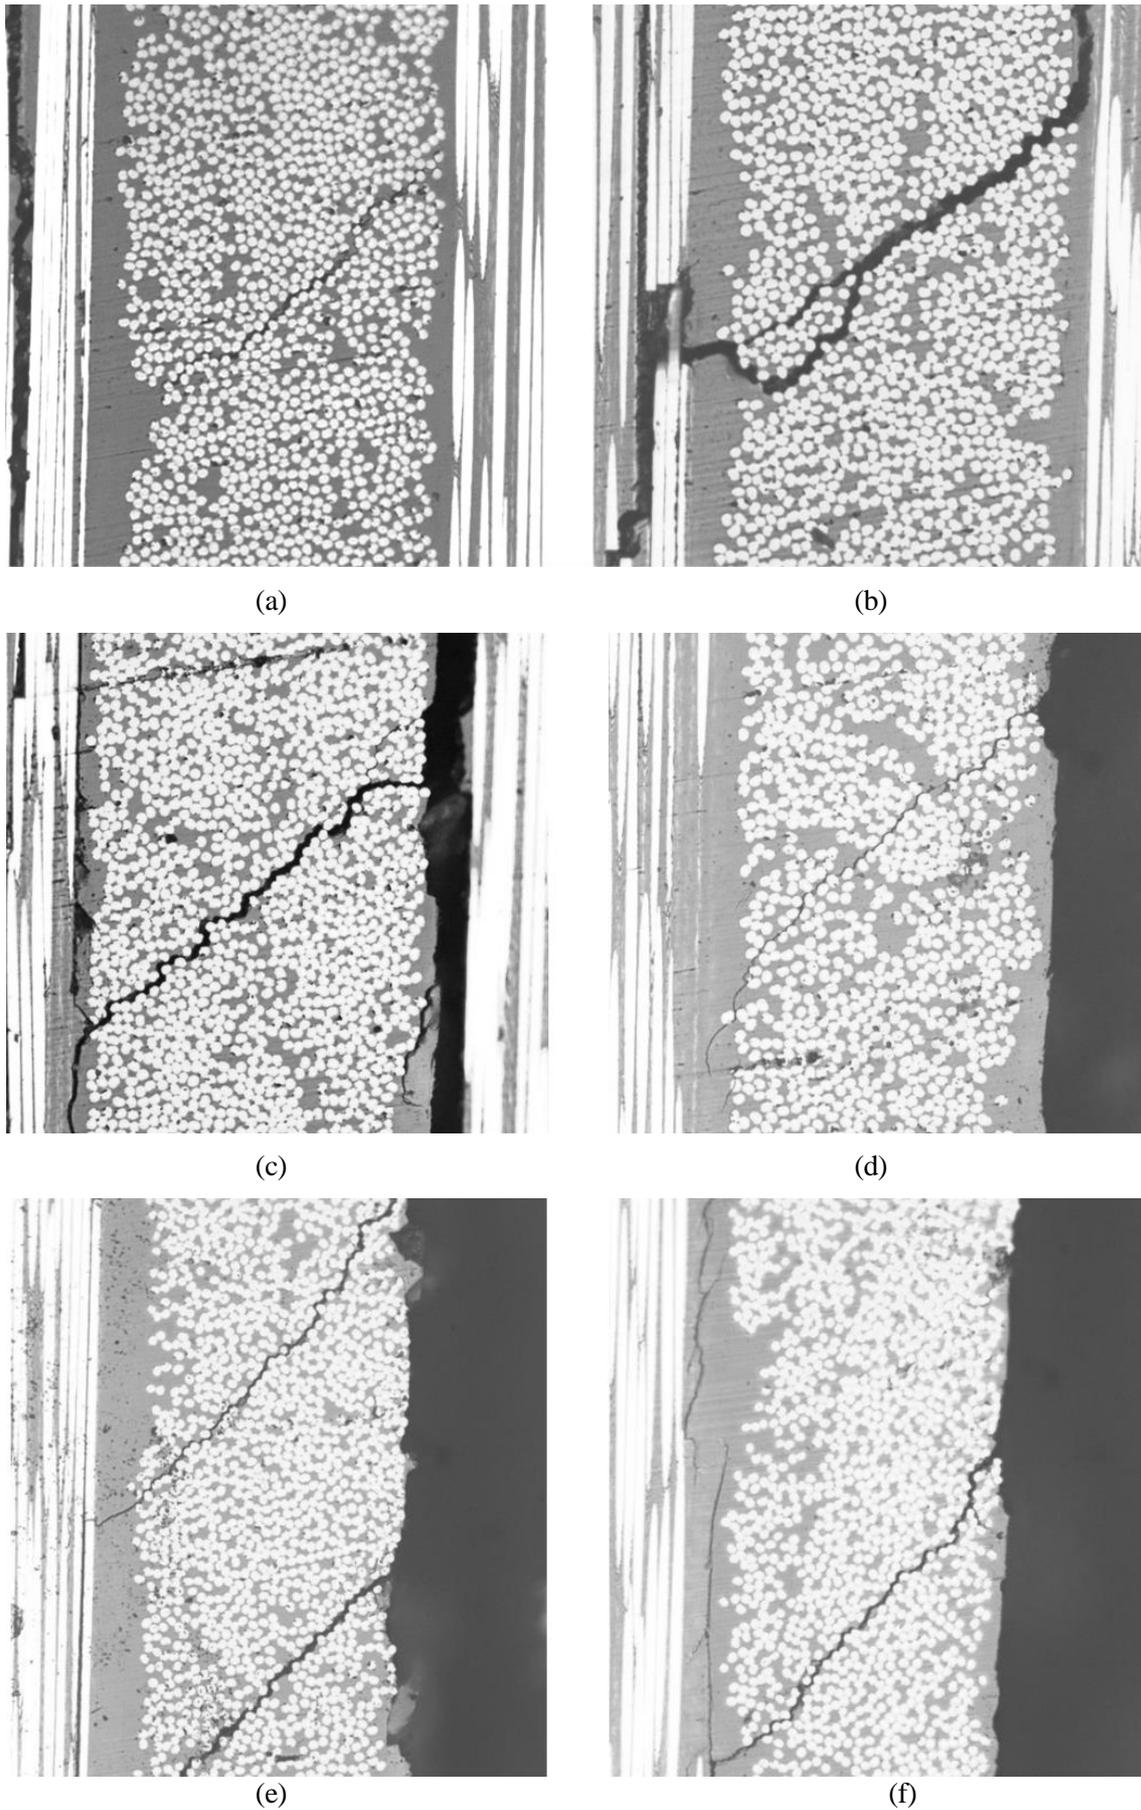
Figura 7-3. $[0_2,90,0_2]$: Probeta 13. (a)-(f) Grietas transversales y delaminaciones a x200.

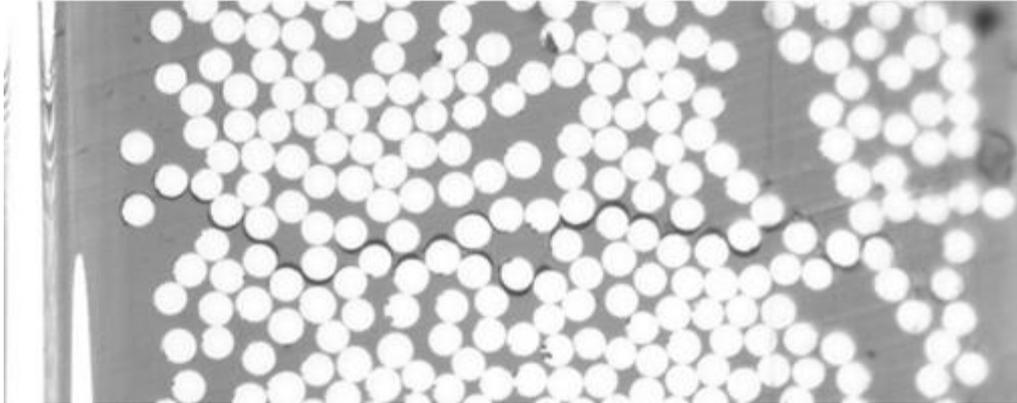
Figura 7-4. [0₄,90,0₄]: Probeta 3. Prueba 1. Daño transversal generalizado a x500.

Para este laminado se rescatan los resultados de la sección 6. En este laminado sí que fue posible identificar un primer daño transversal en el proceso de aumento gradual de la carga, pero dicho daño no era una grieta transversal completa, tal y como se ve en la Figura 7-4, sino lo que hemos denominado como un daño transversal generalizado (el daño no se cerraba completamente en su recorrido a través de las fibras y no llegaba a las láminas de 0).

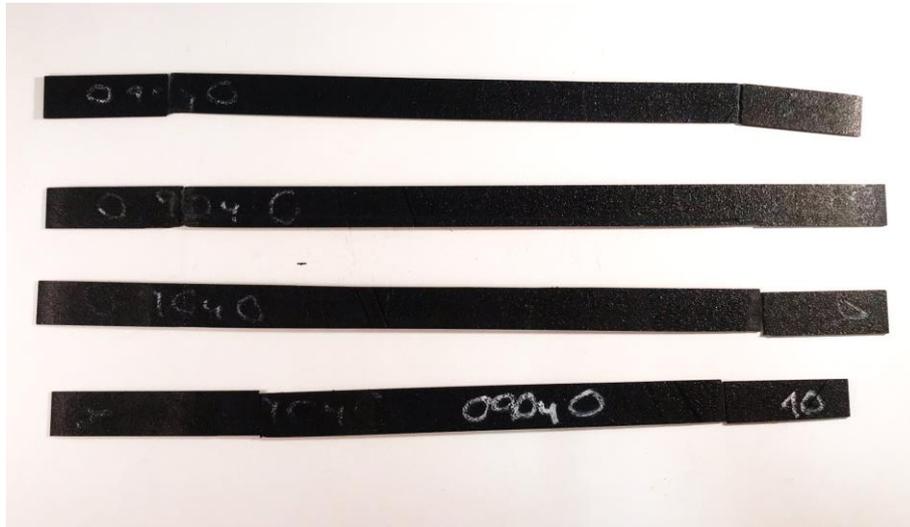
Figura 8-1. [0,90₄,0]: Probetas ensayadas a primer aviso sonoro. Rotura.

En la Figura 8-1 se puede ver la manera en que rompieron estas muestras: con cortes secos perpendiculares a la dirección de aplicación de la carga.

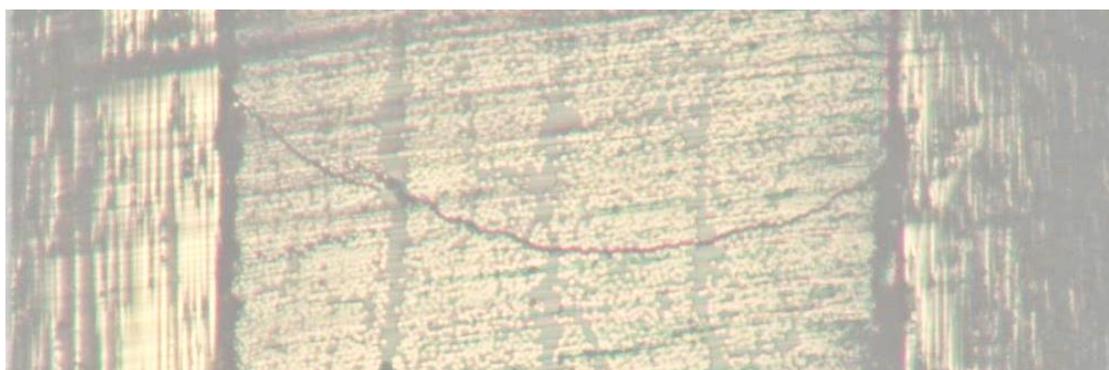
Figura 8-2. [0₂,90₄,0₂]: Probeta 8. Grieta transversal a x50.

En las Figuras 8-2 a 8-4 se recogen imágenes de las grietas encontradas. En la Figura 8-3 se ve que en ambas grietas aparece un incipiente daño asociado a la delaminación.

Ambas grietas formadas no son completamente rectas sino que están curvadas, tal y como se aprecia en las Figuras 8-2 y 8-5. Este es un hecho destacable que establece diferencias en cómo se propaga el daño según la relación entre el espesor de las capas de 0 y 90 grados.

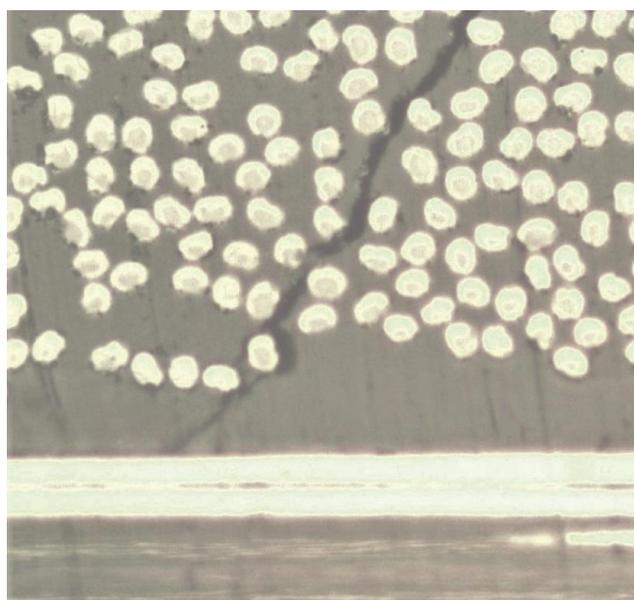
Figura 8-3. [0₂,90₄,0₂]: Probeta 8. Grieta transversal a x500.

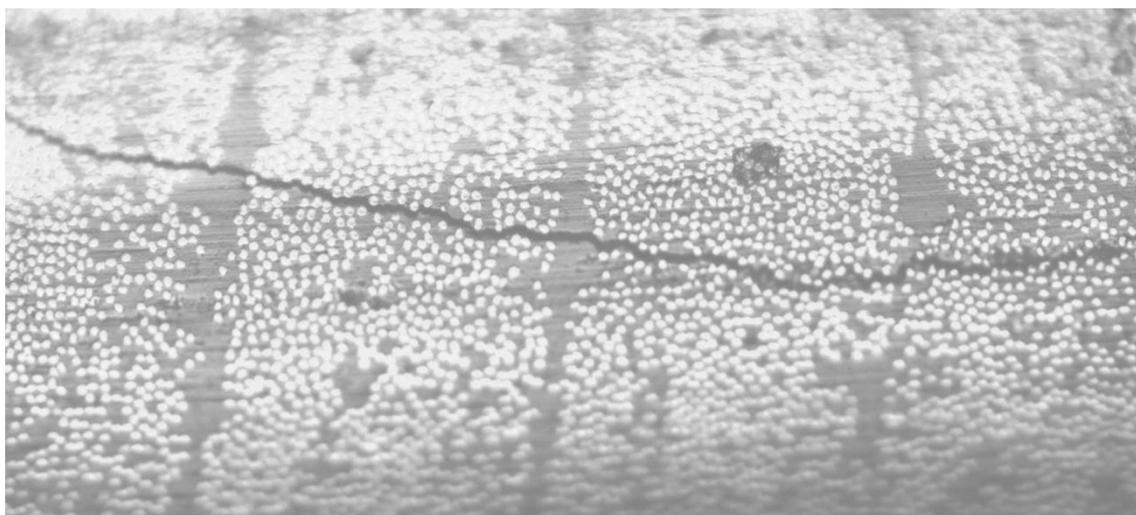
Figura 8-4. [0₂,90₄,0₂]: Probeta 14. Grieta transversal a x200.

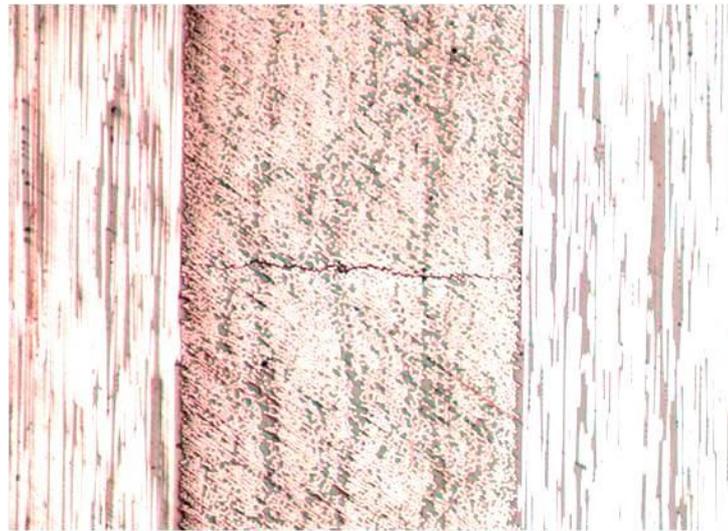
Figura 8-5.[0₄,90₄,0₄]: Probeta 21. Prueba 2. Primera grieta transversal a x50.

En las Figuras 8-5 a 8-7 se ven más muestras de las grietas transversales observadas y de dicho daño asociado a la delaminación.

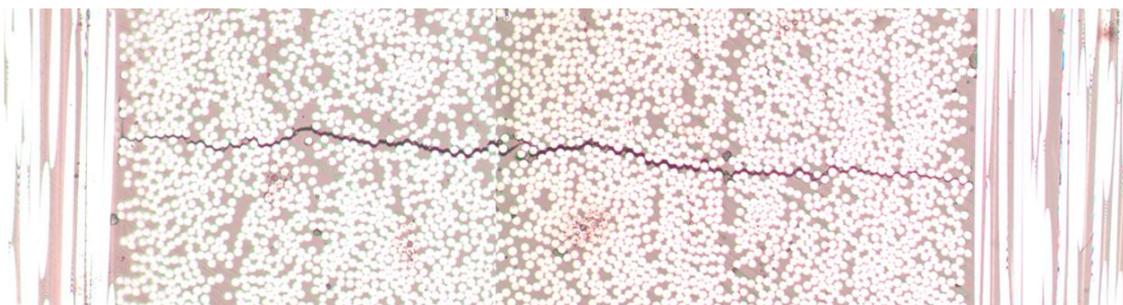
Figura 8-6.[0₄,90₄,0₄]: Probeta 21. Prueba 2. Primera grieta transversal a x200.

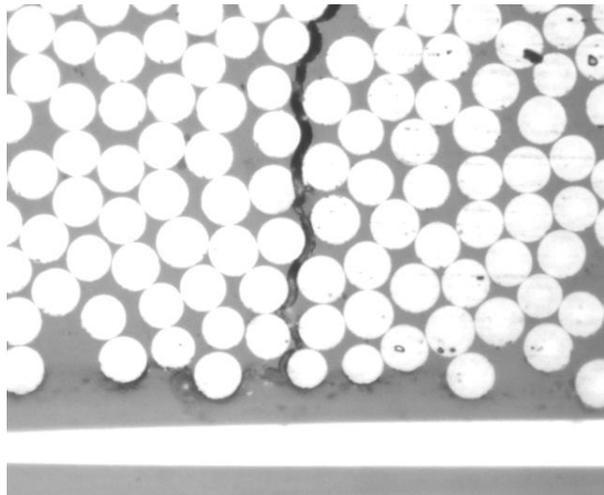
Figura 8-7. [0₄,90₄,0₄]: Probeta 20. Prueba 2. Primera grieta transversal a x100.

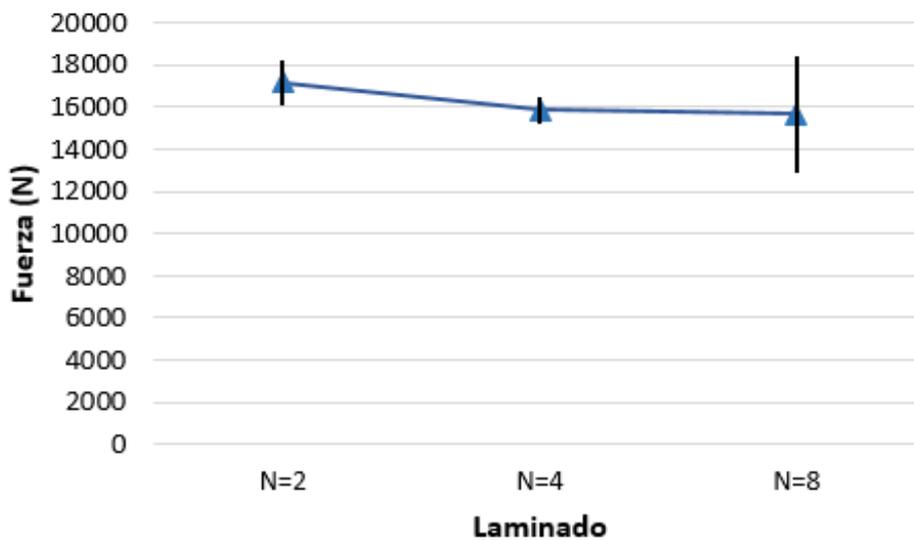
Gráfico 9-1. Fuerza media de aparición de la primera grieta transversal en laminados $[0_4,90_N,0_4]$ para $N=2,4,8$.

En las gráficas 9-1 y 9-2 se representan los valores medios calculados mostrando también el rango de error mediante la desviación típica. El caso N=1 se ha dejado fuera de la representación pues, tal y como se ha comentado, en las muestras analizadas no se ha llegado a producir una grieta transversal completa si no un daño transversal generalizado, por lo que no estaríamos comparando efecto del espesor en el mismo mecanismo de fallo.

Si se comparan los tres laminados en los que se ha encontrado una única grieta transversal con daño incipiente asociado a la delaminación en cada una de las muestras, se ve que conforme aumenta el espesor de las láminas a 90 grados cae tanto la carga como la deformación media a la que aparece la primera grieta. Este es el efecto que esperábamos encontrar: retraso de la aparición del daño a medida que disminuimos el espesor de las láminas. Es decir, se aprecia efecto escala tal y como lo hemos definido.
