Trabajo Fin de Máster

Universitario en Ingeniería Aeronáutica

Efecto a escala en materiales compuestos: estudio del fallo a primera lámina en laminados $[0,90_n]_s$

Dpto. Mecánica de Medios Continuos y Teoría de Estructuras
Escuela Técnica Superior de Ingeniería
Universidad de Sevilla

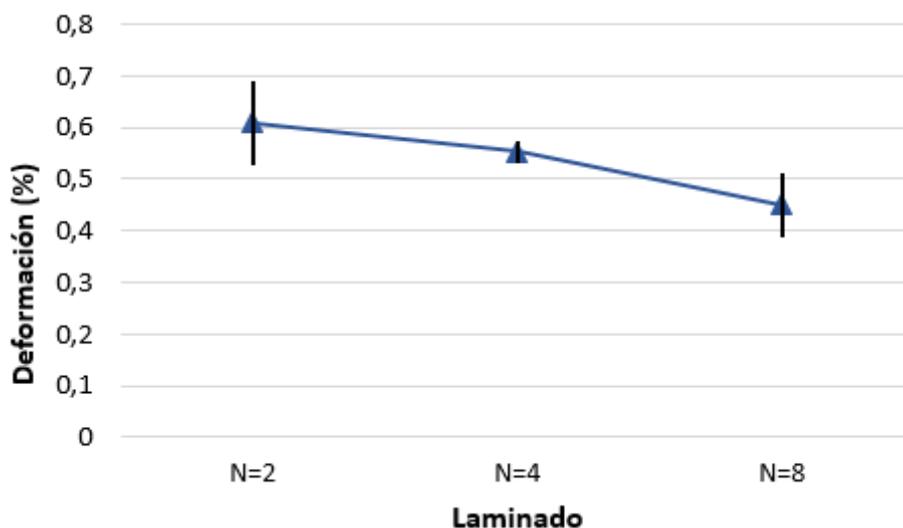
Gráfico 9-2. . Deformación media de aparición de la primera grieta transversal en laminados $[0_4,90_N,0_4]$ para $N=2,4,8$.

En las gráficas 9-1 y 9-2 se representan los valores medios calculados mostrando también el rango de error mediante la desviación típica. El caso N=1 se ha dejado fuera de la representación pues, tal y como se ha comentado, en las muestras analizadas no se ha llegado a producir una grieta transversal completa si no un daño transversal generalizado, por lo que no estaríamos comparando efecto del espesor en el mismo mecanismo de fallo.

Si se comparan los tres laminados en los que se ha encontrado una única grieta transversal con daño incipiente asociado a la delaminación en cada una de las muestras, se ve que conforme aumenta el espesor de las láminas a 90 grados cae tanto la carga como la deformación media a la que aparece la primera grieta. Este es el efecto que esperábamos encontrar: retraso de la aparición del daño a medida que disminuimos el espesor de las láminas. Es decir, se aprecia efecto escala tal y como lo hemos definido.

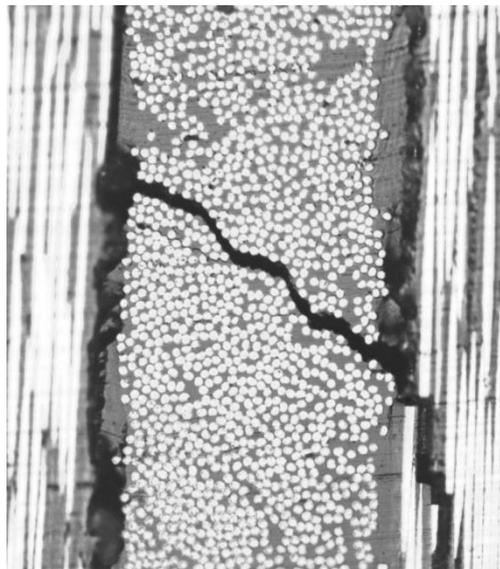
- $Q=2$ → En estas probetas sí que se ha apreciado aviso sonoro de daño, pero cuando éste se producía no se ha visto en el análisis al microscopio ningún daño. Al seguir incrementando la carga se han encontrado muestras en las que ha aparecido un daño muy generalizado, formado por grietas transversales inclinadas $\pm 45^\circ$ con respecto a la dirección de aplicación de la carga, e importantes delaminaciones entre las láminas a 0 y 90 grados que se conectaban con las grietas, tal y como se puede apreciar en la Figura 9-1. Al intentar realizar un proceso de aumento gradual de carga hasta encontrar la primera grieta se ha visto que las probetas se debilitaban y rompían a una carga inferior a la carga de rotura sin que apareciera daño aparente en la sección. Además, el tipo de rotura identificado se corresponde con un corte recto y perpendicular a la dirección de aplicación de la carga.

Figura 9-1. $[0_2, 90, 0_2]$: Probeta12. Grieta transversal.

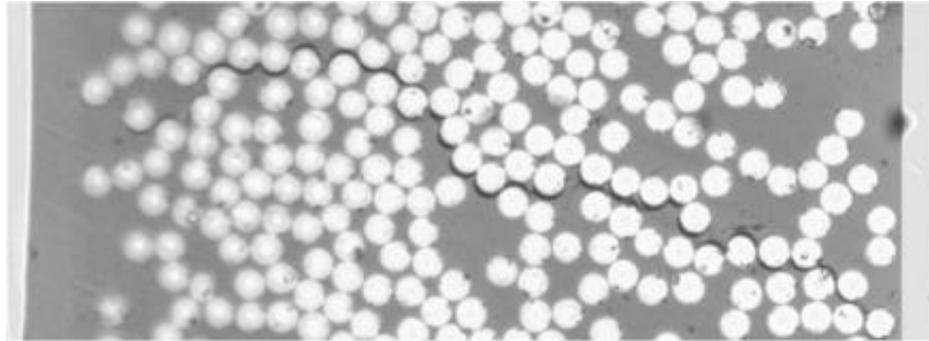
- $Q=4 \rightarrow$ En estas probetas sí que fue posible encontrar un primer aviso sonoro de rotura de fibra pero no primera grieta transversal completa. La forma de propagación de estos laminados es tal que aparece un primer daño generalizado (Figura 9-2) y al seguir cargando se forma otro y el primero no crece para formar la grieta transversal completa.

Figura 9-2. $[0_4, 90_4, 0_4]$: Probeta 5. Prueba 4. Segundo daño transversal generalizado encontrado a x500.

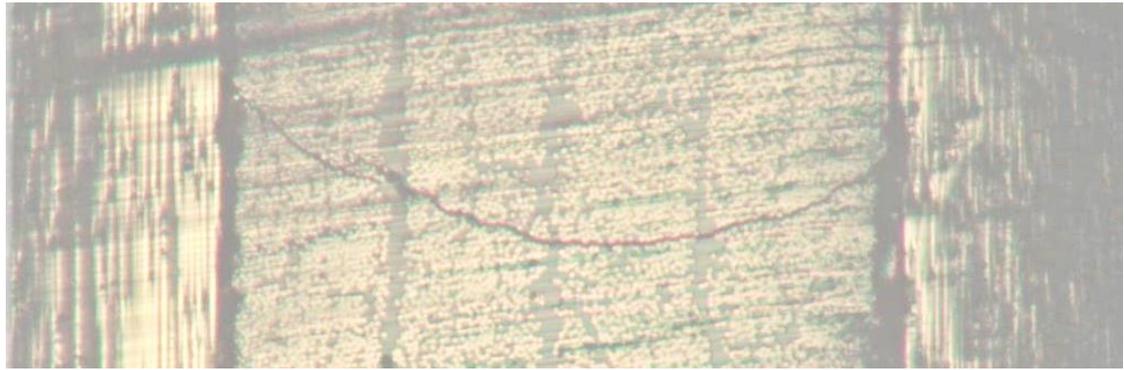
- $P=2 \rightarrow$ En estas probetas sí que se ha apreciado aviso sonoro de daño en la capa a 90 grados y este se producía en un rango cercano a la aparición de la primera grieta. En dos de las muestras ensayadas a primer aviso sonoro se ha encontrado una grieta transversal y dicha grieta era una grieta curvada en los dos casos, tal y como se ve en la Figura 9-3. Sin embargo, al intentar realizar un proceso de aumento gradual como el realizado en los laminados en los que se pretende estudiar la influencia del espesor de las laminas a 90° para obtener un rango, se ha visto que las probetas se debilitaban y rompían a una carga inferior a la carga de rotura sin que apareciera daño aparente en la sección. Además, el tipo de rotura identificado es el mismo que se vio en las probetas con $P=1$: un corte recto y perpendicular a la dirección de aplicación de la carga.

Figura 9-3. $[0_2,90_4,0_2]$: Probeta 8. Grieta transversal curvada a x50.

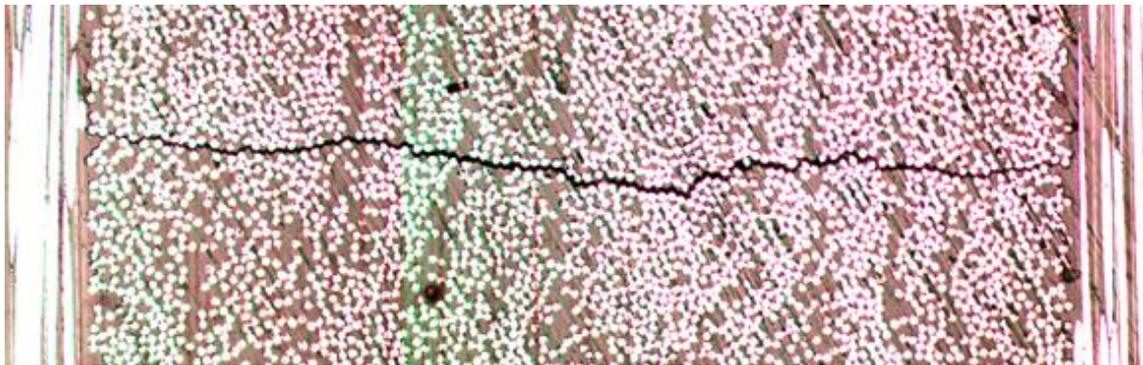
- $P=4 \rightarrow$ En estas probetas sí que fue posible encontrar un primer aviso sonoro de daño y una primera grieta transversal completa y que se propaga tal y como cabría esperar: de forma perpendicular a la dirección de aplicación de la carga. En la Figura 9-4 aparece una muestra de una de las grietas encontradas en este laminado.

Figura 9-4. $[0_4,90_4,0_4]$: Probeta 19. Primera grieta transversal a x200.
